PT. Salam Pacific Indonesia Lines

Instruksi Kerja

INSPEKSI *HOSE* SECARA VISUAL

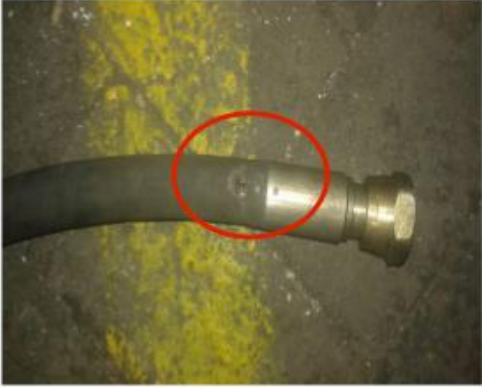
No	GAMBAR	KETERANGAN
STANDARISASI HOSE BAIK DAN RUSAK SECARA VISUAL		
1

Hose sudah cacat dengan adanya tanda pengurangan dimensi, perubahan bentuk, gesekan maupun karat jangan digunakan
2

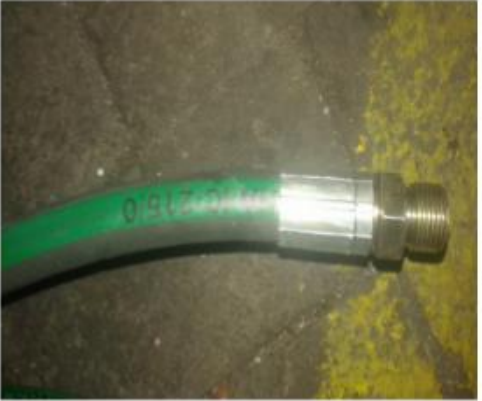
4

Hose dalam kondisi yang baik dan siap digunakan
