# Mbola 村民より恵贈された鉄片について

駆逐艦菊月会

2021 年 03 月 12 日

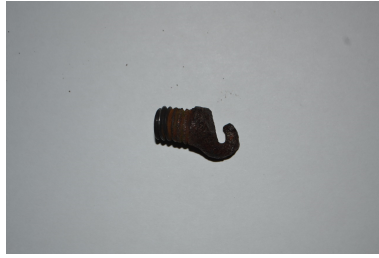
図 1: a.1

- 分類: ネジ
- 同定位置: 第 4 砲鞍右後方頂部
- 測定値: 全長 22 mm, 軸長 9 mm, 軸径 9 mm

所見: a.1 の軸長 9 mm のうち先端 3 mm ほどは第 4 砲台座に固定されていたためか金属光沢が残っており，状態は良好であった．また，a.2 についても a.1 の頭部と同様であった．

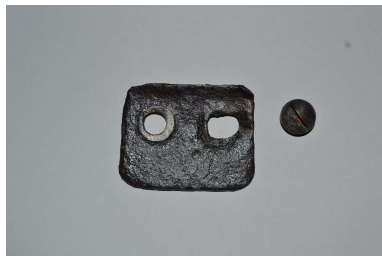
図 2: b.1

- 分類: 取付金具
- 同定位置: 第 4 砲鞍左後方側部
- 測定値: 50 mm x 64 mm, 右孔直径 10 mm, 左孔長径 14.5 mm, 左孔短径 11 mm
- 付属物 (非鉄ネジ): 軸径 9 mm, 頭径 16.5 mm

所見: b.1 および b.2 に付属しているネジはいずれも銅合金と思われる。非鉄金属製で、それぞれ軸部、頭部の一部が失われていた。

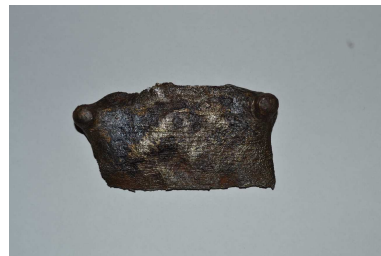
図 3: b.2

- 分類: 取付金具
- 同定位置: 第 4 砲台座左側基部
- 測定値: 82 mm x 45 mm
- 付属物 (非鉄ネジ): 軸径 9 mm

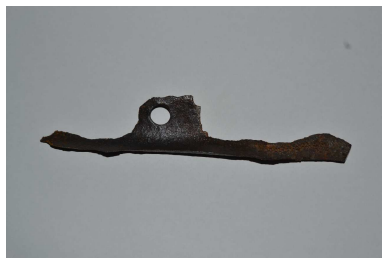
図 4: c.1

- 分類: 甲板
- 同定位置: 第 3 砲台座付近左側
- 測定値: 190 mm x 35 mm, 孔直径 12 mm

所見: c 群は、恵贈された際に、第 3 砲台座付近の甲板との説明があった。その後、調査したところ、平成 29 年 11 月以前に c.1 が第 3 砲台座付近で確認されている。また、c 群のいずれにも一定の間隔でリベット様の機構および孔が確認された。これらから、c 群はいずれも第 3 砲台座付近の甲板もしくはそれらの桁であると推定される。

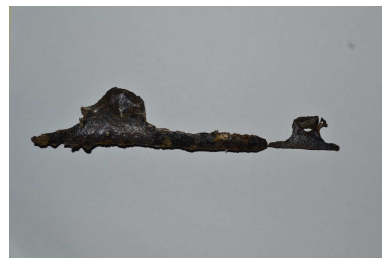
図 5: c.2

- 分類: 甲板
- 同定位置: 第 3 砲台座付近左側
- 測定値: 174 mm x 32 mm

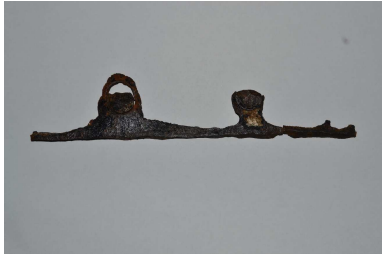
図 6: c.3

- 分類: 甲板
- 同定位置: 第 3 砲台座付近左側
- 測定値: 183 mm
