## 2057 Kettenrad

QS/Prüfmittel

SST Thale

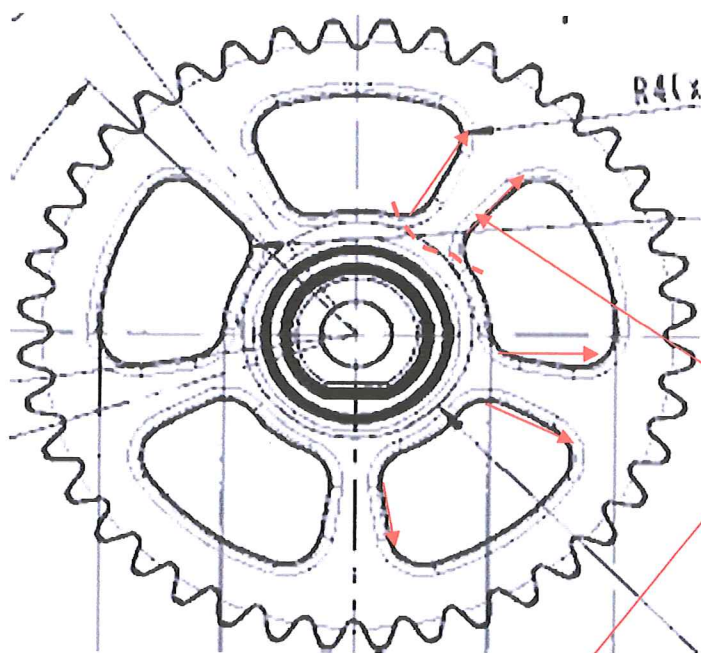
Skizze der Rißart und Lage

Rißart: diagonal am Steg

Fehlerklasse 3

3 Stege geriss.

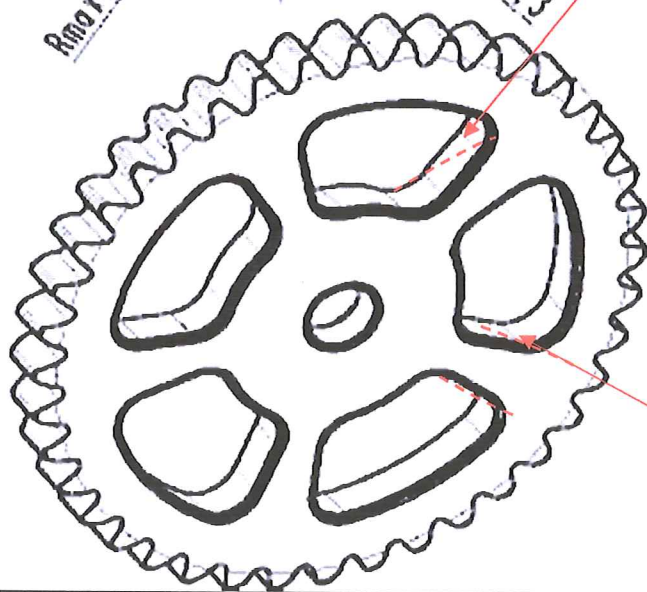
Riß entlang im Steg,  
diagonal verlaufend

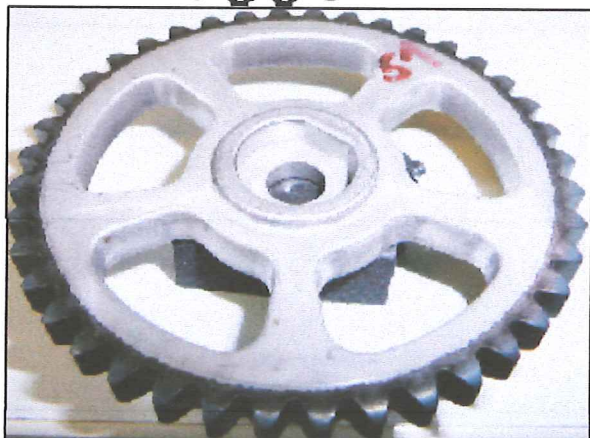
diagonal Riß im Steg
