作業手順書

高橋	藤田	F3B - 1525 V1		
						2023/5/30	2023/5/30	2023/5/30			
件名	出来栄え確認	品番	TD069-96141	工程名	炉中ろう付(出口検査)			梱包箱	CA20	入数	8 個

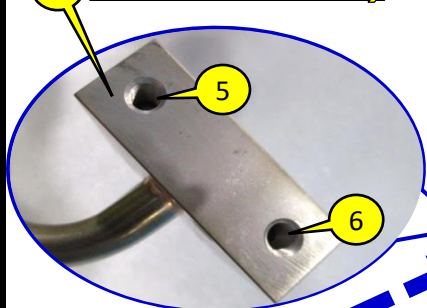
は、ろう付確認、 は、ろうだれ・傷確認を下記の順番で行う

※穴周囲 (2ヶ所)

1) くっつき確認	箱から製品を1個取り出す	製品同士くっつきが無いこと
2) 出来栄確認 図有	ろう周り確認 ろう垂れ確認	ろうがスキマ無く周っていること ろう付部から垂れていないこと シート面に垂れていないこと ネジ溝に垂れていないこと
	傷確認	シート面に傷がないこと ネジ溝に傷がないこと
3) 外観確認	製品全体の外観を確認する	不要なろうだれ、傷がないことを確認する
4) 検査済み製品の箱詰め 図有	向きを揃えて箱に入れる	箱から上にはみ出さないこと 端数の箱に、現品票を付ける

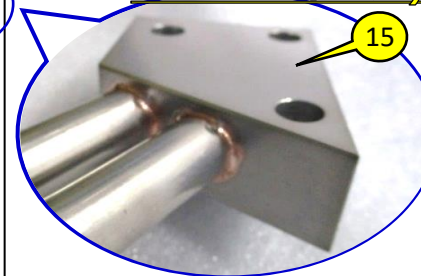
※穴周囲 (3ヶ所)

凹んだ部分もシート面

※シート面

- ① ~ ③
- ⑤ ~ ⑥ ※ネジ溝
- ⑧ ~ ⑩

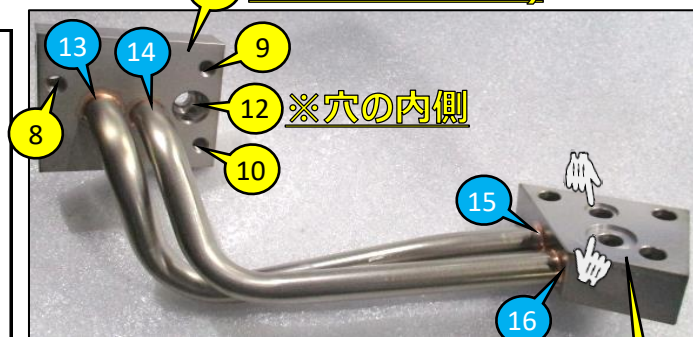
※穴周囲 (4ヶ所)

※シート面

凹んだ部分もシート面
