作業手順書

件名

出来栄確認

6A810-39161

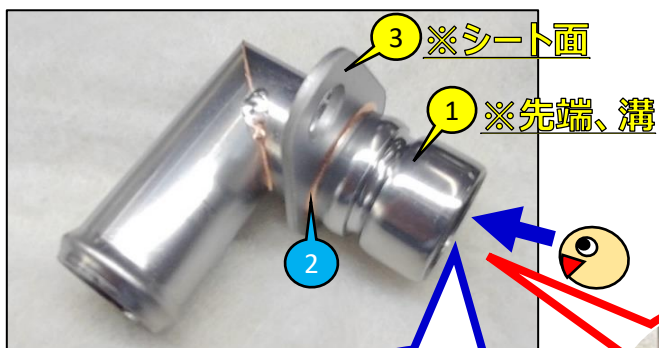
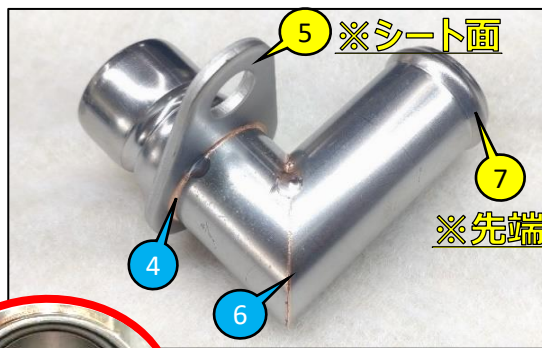
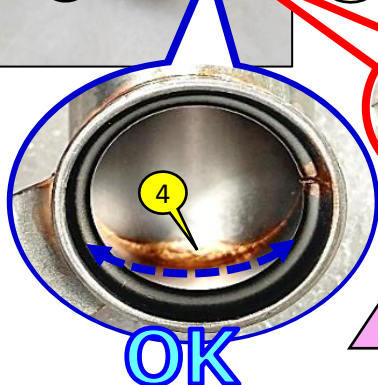
は、ろう付確認、

は、ろうだれ・傷確認を下記の順番で行う

NG

OK

POINT!

斜めカット部のろうがカット部に沿って浸透していること
斜めカットから広がったろう溜まりはNG

1) くっつき確認	
箱から製品を1個取り出す	製品同士くっつきが無いこと
2) 出来栄確認 図有	
ろう周り確認	ろうがスキマ無く周っていること
ろう垂れ確認	ろう付部から垂れていないこと シート面に垂れていないこと パイプの先端に垂れていないこと 溝加工部に垂れていないこと
傷確認	シート面に傷がないこと
3) 外観確認	
製品全体の外観を確認する	不要なろうだれ、傷がないことを確認する
4) 検査済み製品の箱詰め 図有	
箱に入れる	箱から上にはみ出さないこと 端数の箱に、現品票を付ける
