作業手順書

出来栄確認

1J803-71481

炉中ろう付(出口検査)

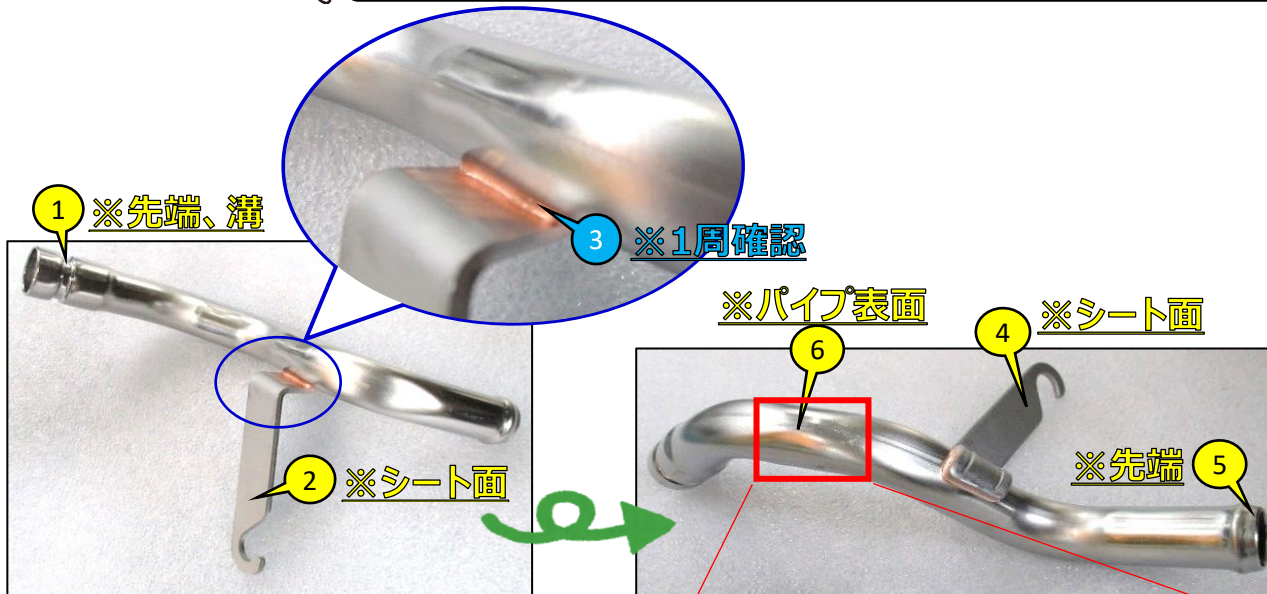
は、ろう付確認、

は、ろうだれ・傷確認を下記の順番で行う

1) くっつき確認	箱から製品を1個取り出す	製品同士くっつきが無いこと
2) 出来栄確認 図有	ろう周り確認 ろう垂れ確認	ろうがスキマ無く周っていること ろう付部から垂れていないこと シート面に垂れていないこと パイプの先端に垂れていないこと 溝加工部に垂れていないこと
傷確認	シート面に傷がないこと	
3) 外観確認	製品全体の外観を確認する	不要なろうだれ、傷がないことを確認する
4) 検査済み製品の箱詰め 図有	向きを揃えて箱に入れる	箱から上にはみ出さないこと 端数の箱に、現品票を付ける

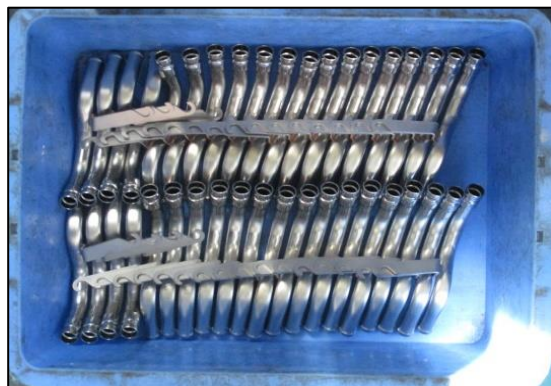
4) 検査済みの製品の箱詰め

1段40本ずつで2段に重ねる

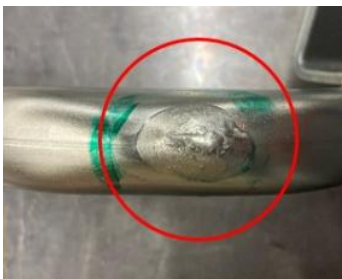
過去トラ

【発生日】

2023/5/14

【不具合内容】

ろうだれ

(約15mm)
