作業手順書

高橋	藤田	F3B - 1535 V2		
						2023/5/31	2023/5/31	2023/5/31			
件名	出来栄え確認	品番	RC348-42391	工程名	炉中ろう付(出口検査)			梱包箱	CA20	入数	40 個

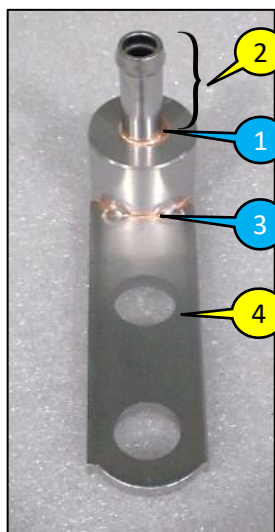
2) 出来栄確認

は、ろう付確認、
は、ろうだれ・傷確認を下記の順番で行う

※パイプ部全面

1) くっつき確認	箱から製品を1個取り出す	製品同士くっつきが無いこと
2) 出来栄確認	ろう周り確認 ろう垂れ確認	ろうがスキマ無く周っていること ろう付部から垂れていないこと シート面に垂れていないこと パイプ部全面に垂れていないこと ネジ溝に垂れていないこと
傷確認		シート面に傷がないこと ネジ溝に傷がないこと
3) 外観確認	製品全体の外観を確認する	不要なろうだれ、傷がないことを確認する
4) 検査済み製品の箱詰め	箱に入れる	箱から上にはみ出さないこと 端数の箱に、現品票を付ける

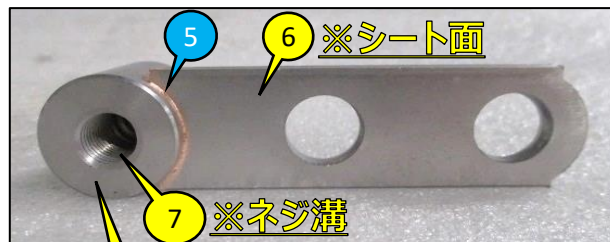
2

※シート面

※ネジ溝

※穴周囲
