<b>TAUNUS</b> SOCIEDAD INDUSTRIAL TAUNUS S.A. R. PRY-437 ILL-COMP-4U/2018 8		FABRICACIÓN Y MONTAJE DE JAUJA SHIP WINCHE WELLINGTON Placa Compuerta Interior - Lista de partes Placas de desgaste N° DE PLANO: R. PRY-437 ILL-COMP-4U/2018 8
ESTADÍSTICA DE PROGRESO N° PROGRESO:		SOCIEDAD MINERA ILLAPA S.A.
MODIFICACIONES N° MODIFICACIÓN:		18 de 18

<b>SOCIEDAD MINERA ILLAPA S.A.</b> <b>FABRICACIÓN Y MONTAJE DE JAUJA SKIP WELINGTON</b>		<b>TÍTULO</b> <b>Compuerta Inferior - Plazas de descarga</b> <b>N° DE PLANO R-PRY-437 ILL-COMP-01/2018 9</b> <b>10mo. y 18.</b>

**TAUNUS**  
 SOCIEDAD MINERA ILLAPA S.A.  
 FABRICACIÓN Y MONTAJE DE JUALA SINP WINCHE WELINGTON  
 Buzón - Placas de desgaste  
 Nº DE PLANO: R-PRY-037 IL-BUZ-01/2019 28 28 de 34

**FABRICACIÓN Y MONTAJE DE JAUJA SKIP WINCHE WELLINGTON**

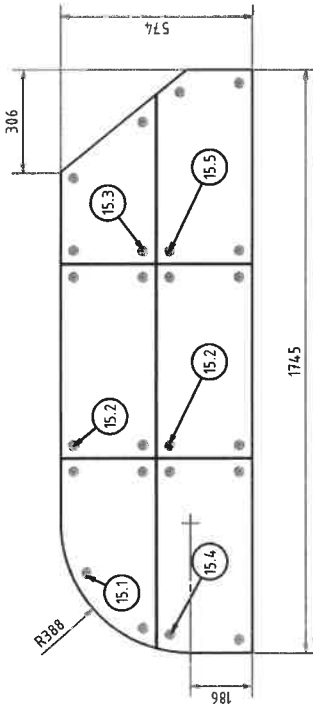
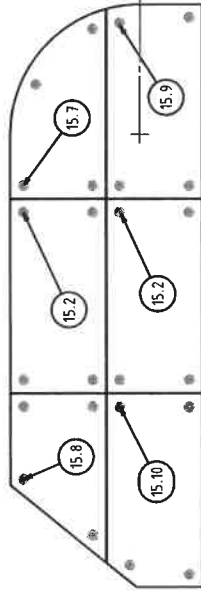
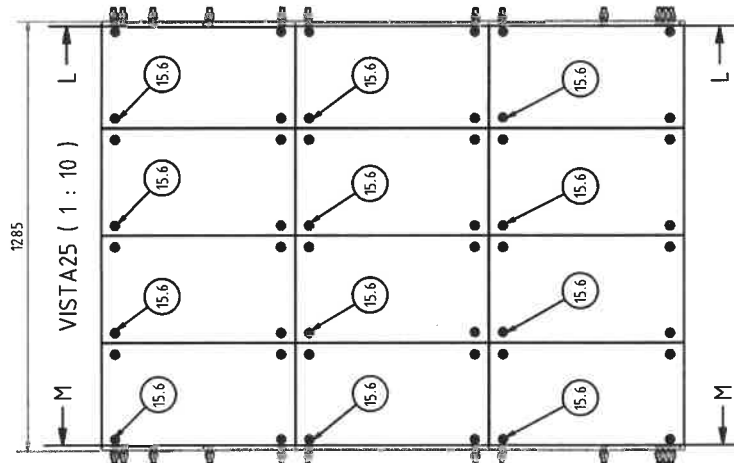
Pared L-L  
Pared M-M

Nota: Las vistas de las paredes son desde la parte interna de la compuerta.

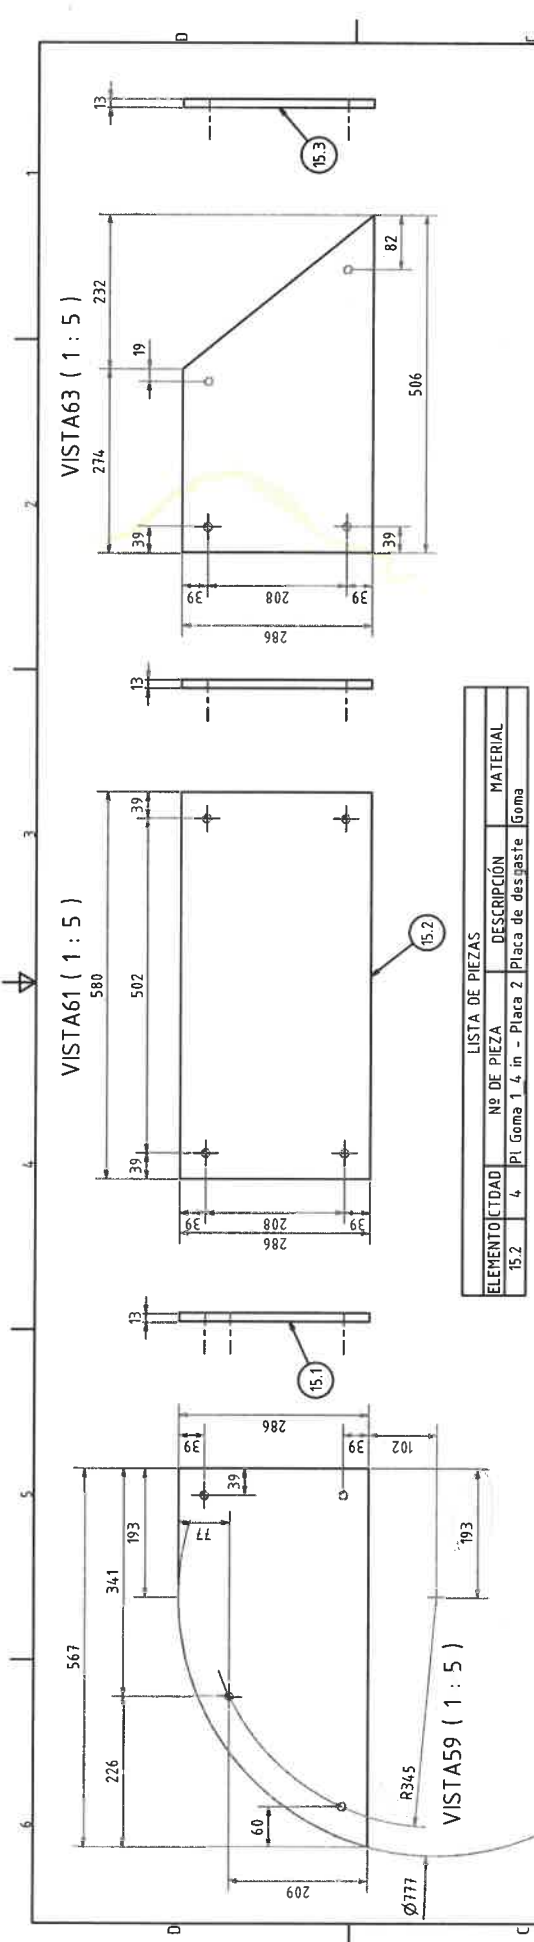
ESTE PLANO SE MIDE HASTA LA LÍNEA DE LA TUBERÍA EXTERNA

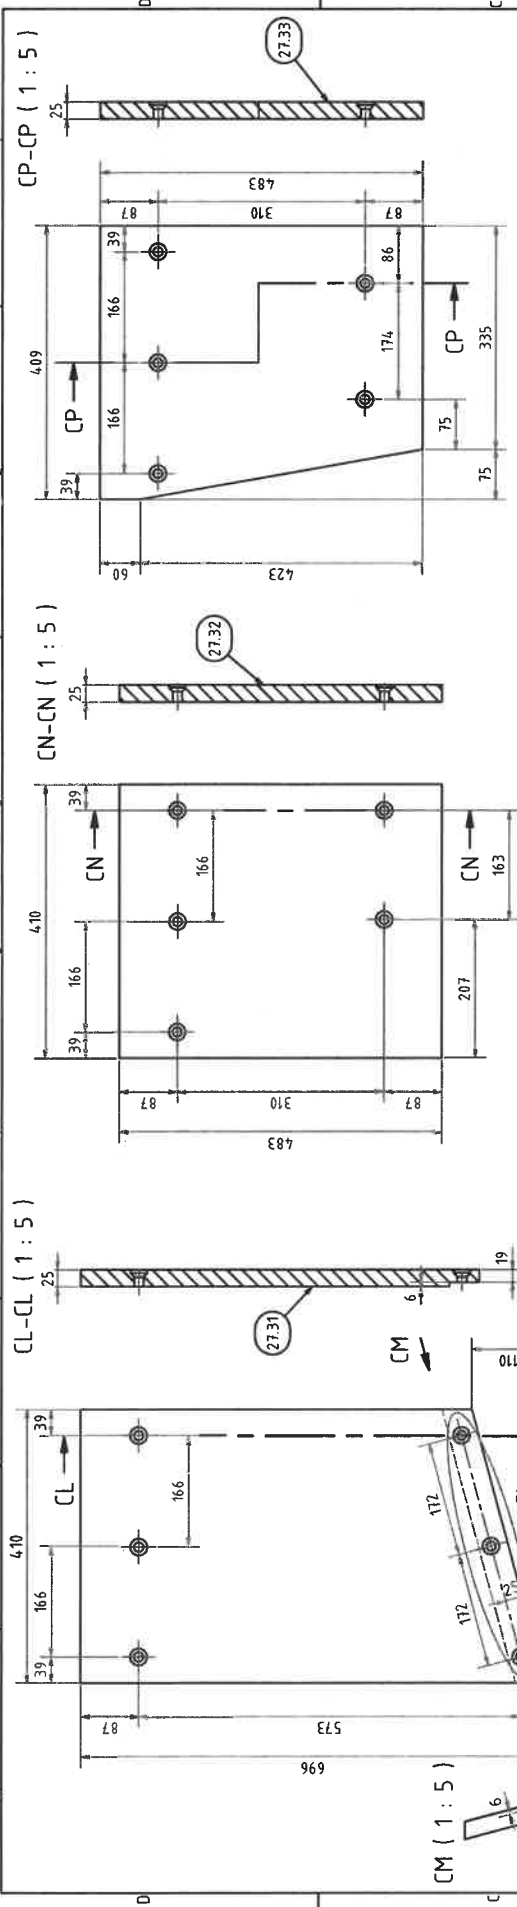
Nota: Los cortes y perforaciones en los bordes inferiores se lo realizarán en campo (Marcado en elipse segmentada roja).

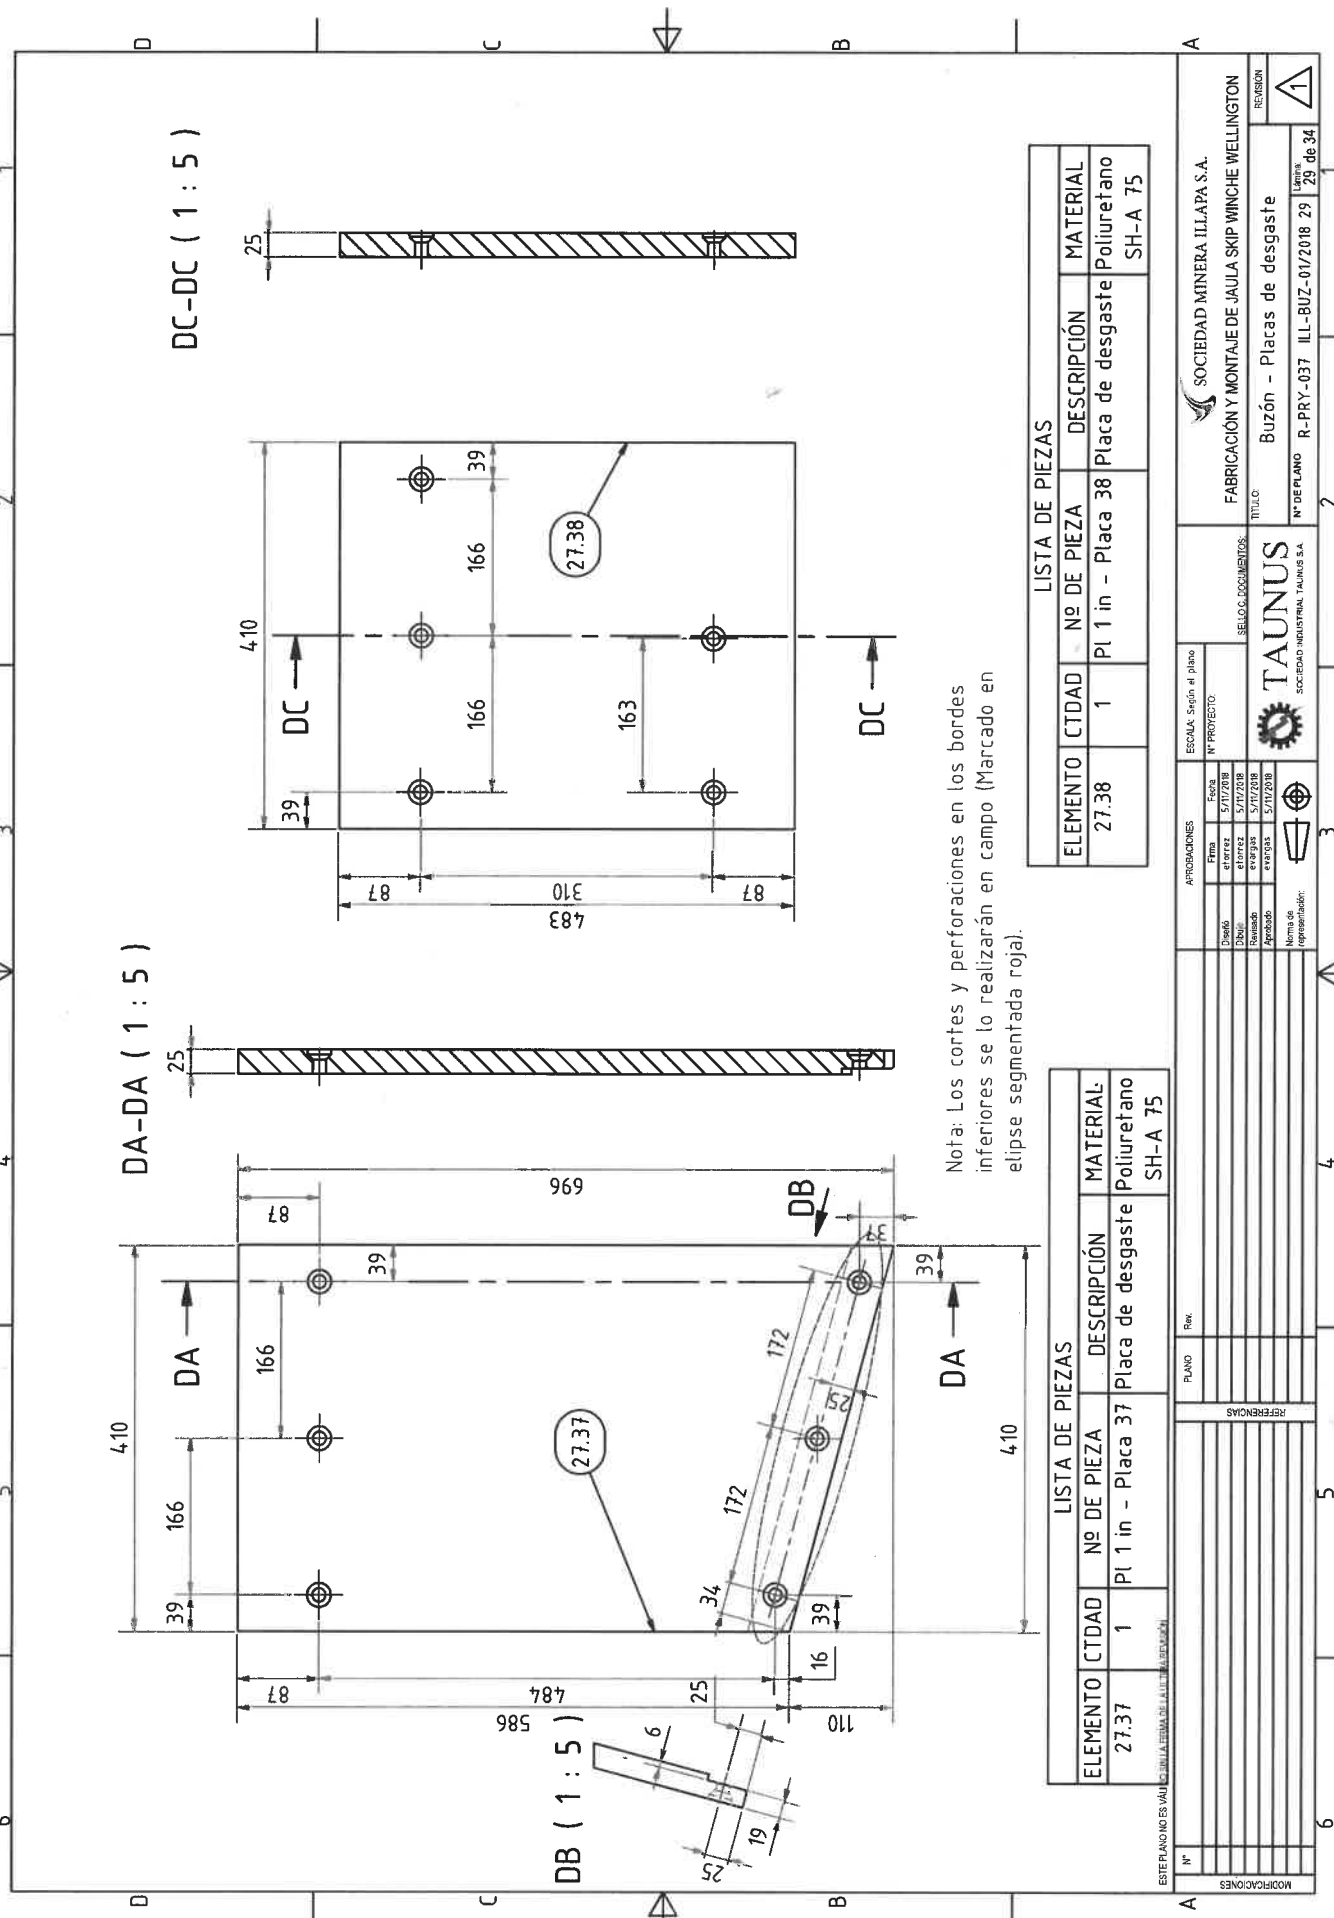
ELEMENTO	CTDAD	Nº DE PIEZA	DESCRIPCIÓN	MATERIAL
27.38	1	Pl 1 in - Placa 38	Placa de desgaste	Poliuretano SH-A 75
