UNIVERSIDADE FEDERAL DE SERGIPE
CENTRO DE CIÊNCIAS AGRÁRIAS APLICADAS
DEPARTAMENTO DE ENGENHARIA AGRONÔMICA

TERRACEAMENTO

Implementação de terraço de base larga no campus experimental da UFS

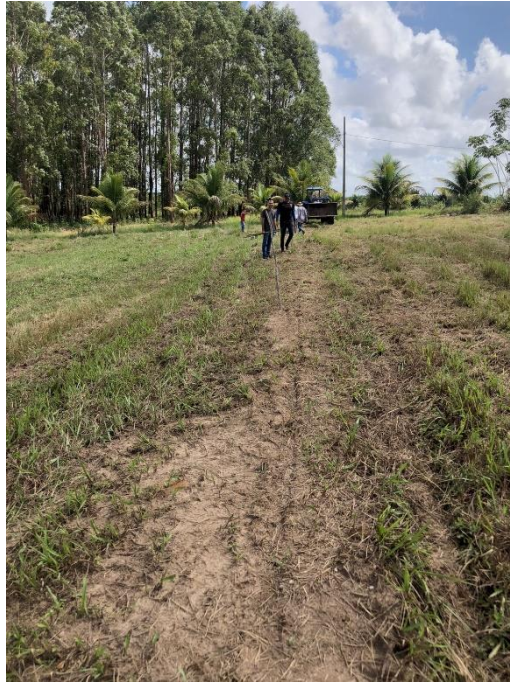
Imagem: Alunos dimensionando local

O processo de dimensionamento dos terraços começou com uma avaliação detalhada do terreno, levando em consideração a topografia e a intensidade das chuvas. Em seguida foi avaliado as condições do solo para o corte, seguindo do estaqueamento em nível, permitindo que a mecanização com o trator acoplado no arado de discos siga o padrão do terraceamento.

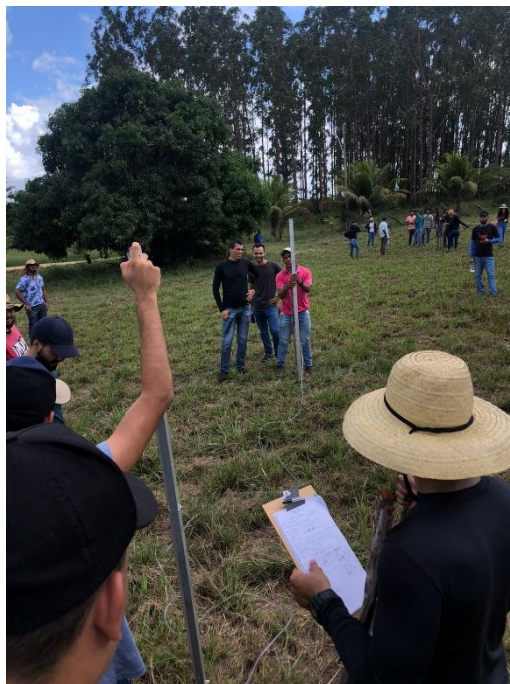
Imagem: Alunos alocando em nível

Ao utilizar o nível de mangueira, identificamos o ponto de maior declive na área, que foi de 4,6%. Em seguida, foram feitos cálculos utilizando a fórmula de Bentley para determinar a largura ideal do terraço, estabelecendo-a em 10 metros. Com essa medida, procedemos à nivelagem, utilizando o nível de mangueira a cada 20 metros e superando eventuais obstáculos durante a execução para evitar impactos negativos.

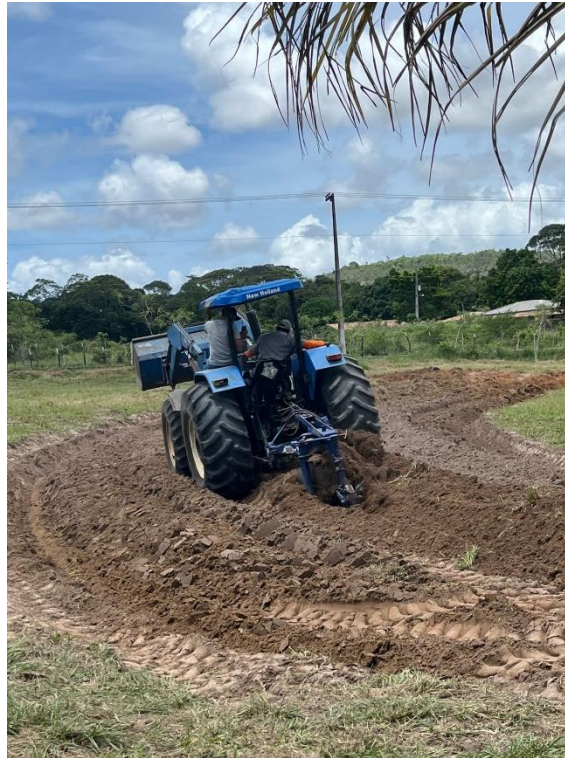
Imagem: Operação do terraceamento

Após o nivelamento, realizamos o processo de escavação com o estabelecimento de oito cortes em cada segmento de 10 metros demarcado, visando a desagregação controlada do solo. A construção prosseguiu horizontalmente, garantindo a conformidade com o canal e dique. Ao longo da operação, esses elementos foram solidificados, assegurando a eficácia integral do sistema de terraceamento. Ao término do processo, realizamos a medição, constatando uma largura final de 10,4 metros e uma altura de 0,8 metro na crista do dique. É importante observar que, ao longo do tempo e com a agregação de materiais, pode ocorrer uma leve perda considerável nessa altura. Esse ajuste gradual é parte natural do processo, e medidas de manutenção podem ser adotadas para preservar a eficácia do terraceamento ao longo do tempo.
