เรื่อง	ปัญหาจากการติดตั้งวัสดุตกแต่งเสาอากาศวิทยุ	ระบบ
รุ่นรถ	D-MAX และ mu-X	ไฟฟ้า

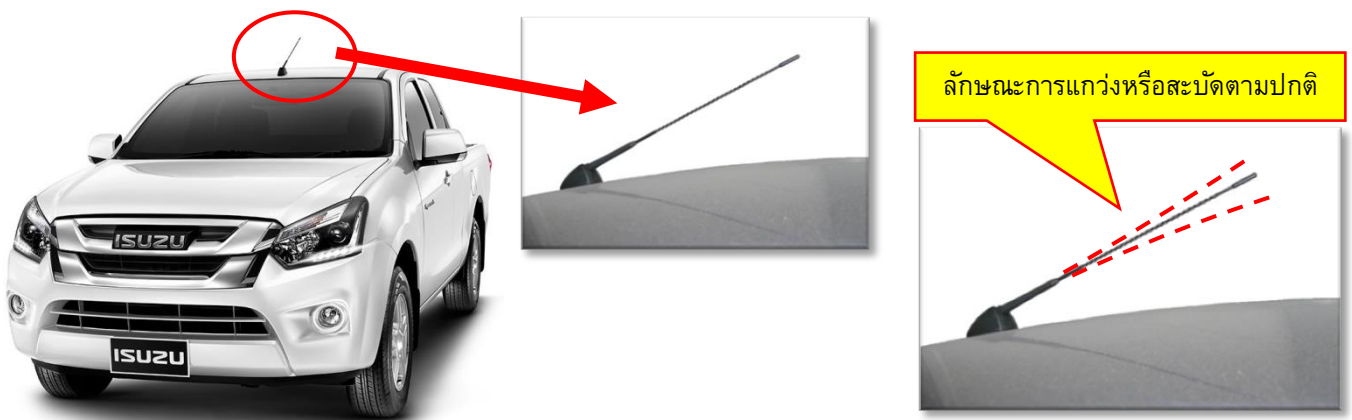
กรณีการติดตั้งวัสดุตกแต่งเสาอากาศวิทยุดังกล่าวนั้น บางครั้งพบปัญหากับรถรุ่นที่ใช้เสาอากาศวิทยุ แบบแกนยาว ดังภาพตัวอย่าง โดยเสาอากาศวิทยุแบบนี้ ปกติแล้วในขณะที่รถวิ่งจะเกิดการแกว่งหรือสับแต่เล็กน้อยของแกนเสาอากาศวิทยุ เนื่องจากการสั่นสะเทือนหรือความแรงลมขณะรถวิ่ง ซึ่งไม่มีผลกระทบต่อการใช้งาน

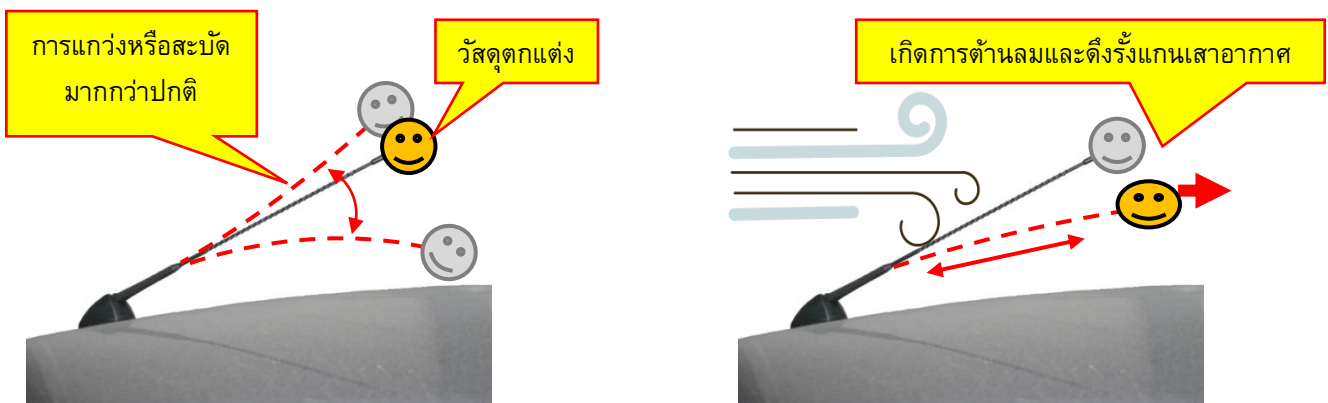
หากมีการติดตั้งวัสดุตกแต่งเสาอากาศวิทยุเพิ่มเติมกับเสาอากาศวิทยุแบบนี้ อาจทำให้เสาอากาศวิทยุเกิดการแกว่งหรือสับแต่ขณะรถวิ่งมากกว่าปกติ ซึ่งอาจส่งผลทำให้เกิดเสียงดังผิดปกติบริเวณหลังคาห้องโดยสาร การหลวมคลอนของจุดยึด หรือปัญหาอื่นๆ ได้

ภาพตัวอย่าง ลักษณะปัญหาจากการติดตั้งวัสดุตกแต่งเสาอากาศวิทยุ

ควรแจ้งข้อมูลให้กับที่ปรึกษางานขาย เจ้าหน้าที่ของศูนย์บริการและผู้เกี่ยวข้อง เพื่อให้ทราบและแนะนำลูกค้าเกี่ยวกับผลกระทบจากการติดตั้งวัสดุตกแต่งเสาอากาศวิทยุเพิ่มเติมดังกล่าว
