<p>เรื่อง ข้อกำหนดตำแหน่งการทาจาระบีเพิ่มเติมในขั้นตอนการประกอบชุดดิสก์เบรกหน้า</p> <p>รุ่นรถ อีซูซุ D-MAX ตั้งแต่รุ่นปี 2012 และ mu-X ทุกรุ่น</p>	<p>ระบบเบรก</p>
--	-----------------

บริษัทฯ ขอแจ้งข้อกำหนดตำแหน่งการทาจาระบีเพิ่มเติมในขั้นตอนการประกอบผ้าเบรกดิสก์หน้า (อ้างอิงขั้นตอนการประกอบผ้าเบรกดิสก์หน้าในคู่มือการซ่อม) โดยจุดที่ต้องทาจาระบี มีรายละเอียดตามที่ระบุดังนี้

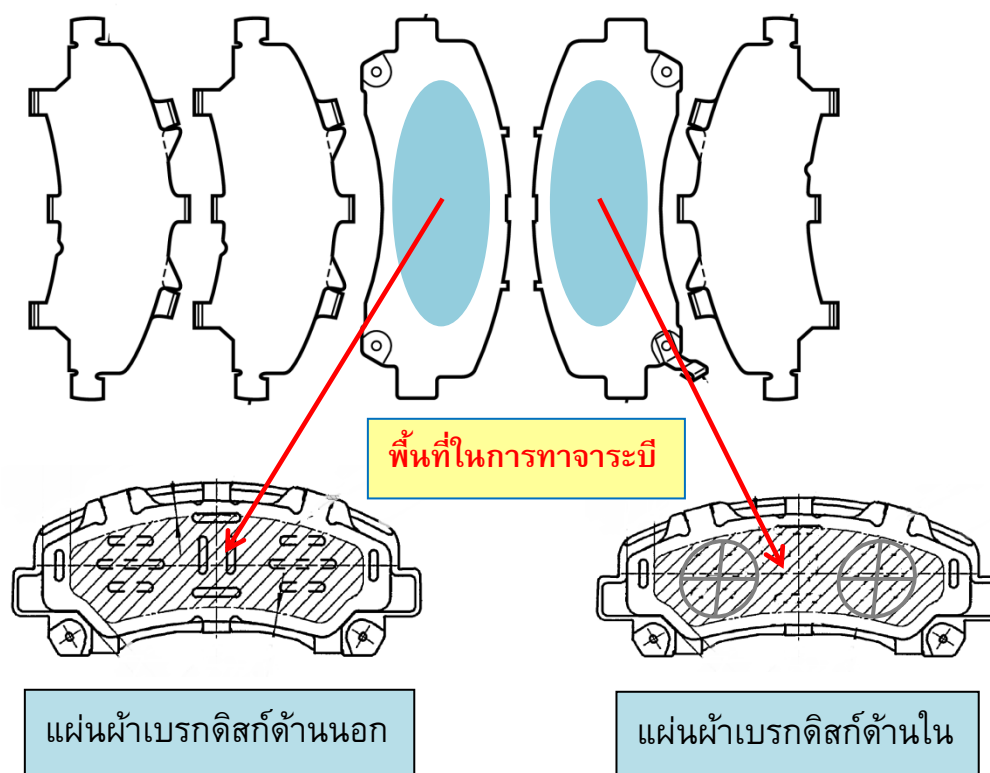
## 1. ทาจาระบีแผ่นหลังผ้าเบรกดิสก์ทั้งแผ่นด้านนอกและแผ่นด้านใน (ขั้นตอนเดิม)

เมื่อทาจาระปีเรียบร้อยแล้ว ต้องทำความสะอาดจาระปีส่วนที่เกินออกทุกครั้ง

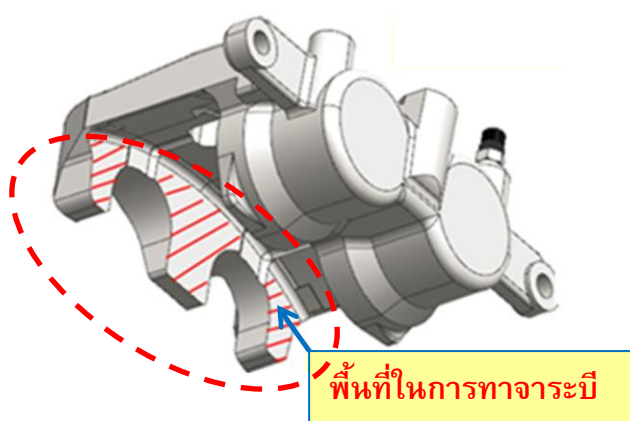
## 2. ทาจาระบีที่ชุดคาลิปเปอร์ (เพิ่มเติม)
