Q5501010 –Le Gave de Pau à Bérenx [Pont de Bérenx]

Gestionnaire : DREAL Aquitaine
Bassin hydrographique : Adour

Superficie : 2575 [km²]
Altitude : 38 [m]
X = 388406 [m ; Lambert93]
Y = 6275345 [m ; Lambert93]

Date de début : 01/07/1923
Date de fin : 09/07/2017
Nombre d'années : 94 [ans]
Taux de lacunes : 3.2 [%]

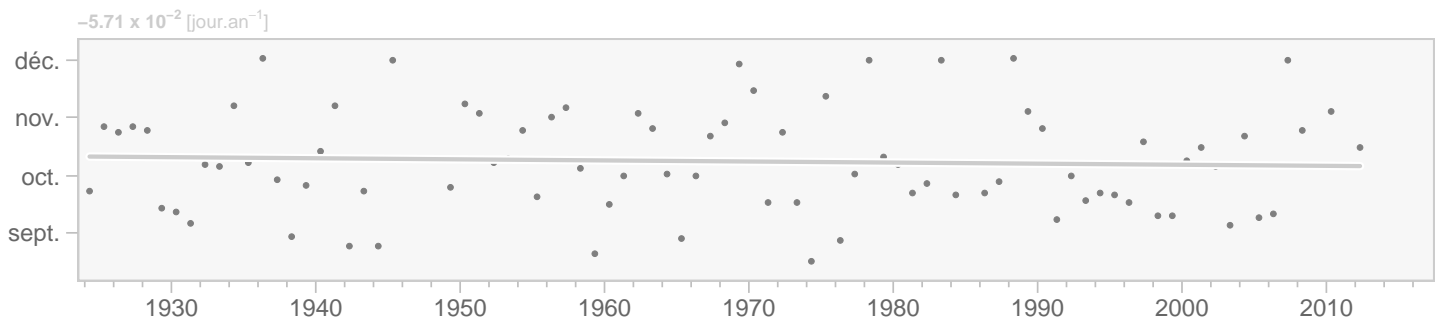
$t_{FIN_{\text{étiage}}}$ [jour de l'année]

01 mai / 30 novembre
