Manual Carga – OBD0250

Auto Ajuste de telecomando

Peugeot BSI 1 (206 04-12, 207 07-15)

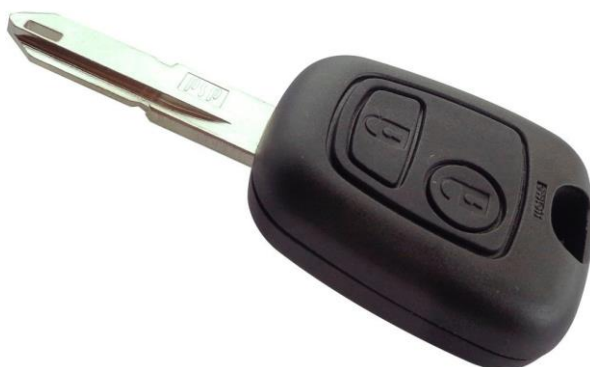
Exemplo de
telecomando
compatível com os
veículos

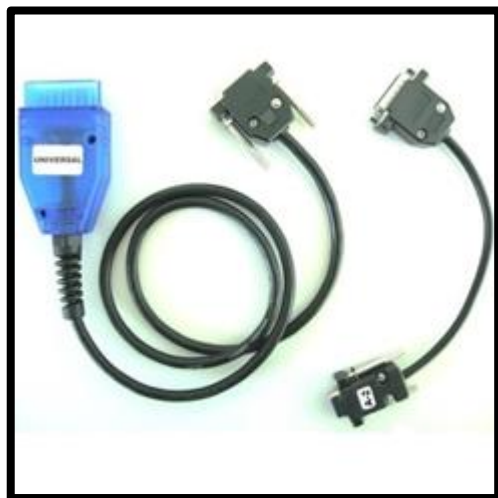
Cabo universal + adaptador A2.

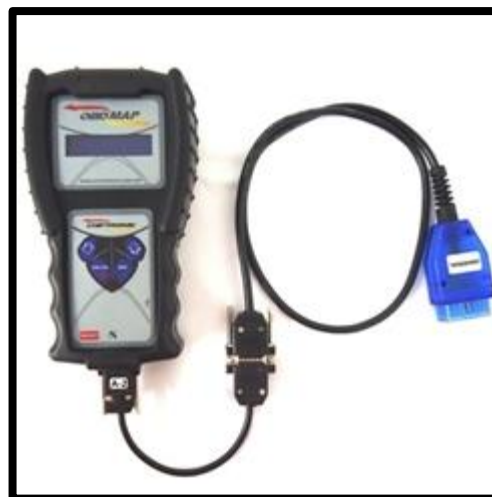
Todos os acessórios conectados
para procedimento via diagnose.

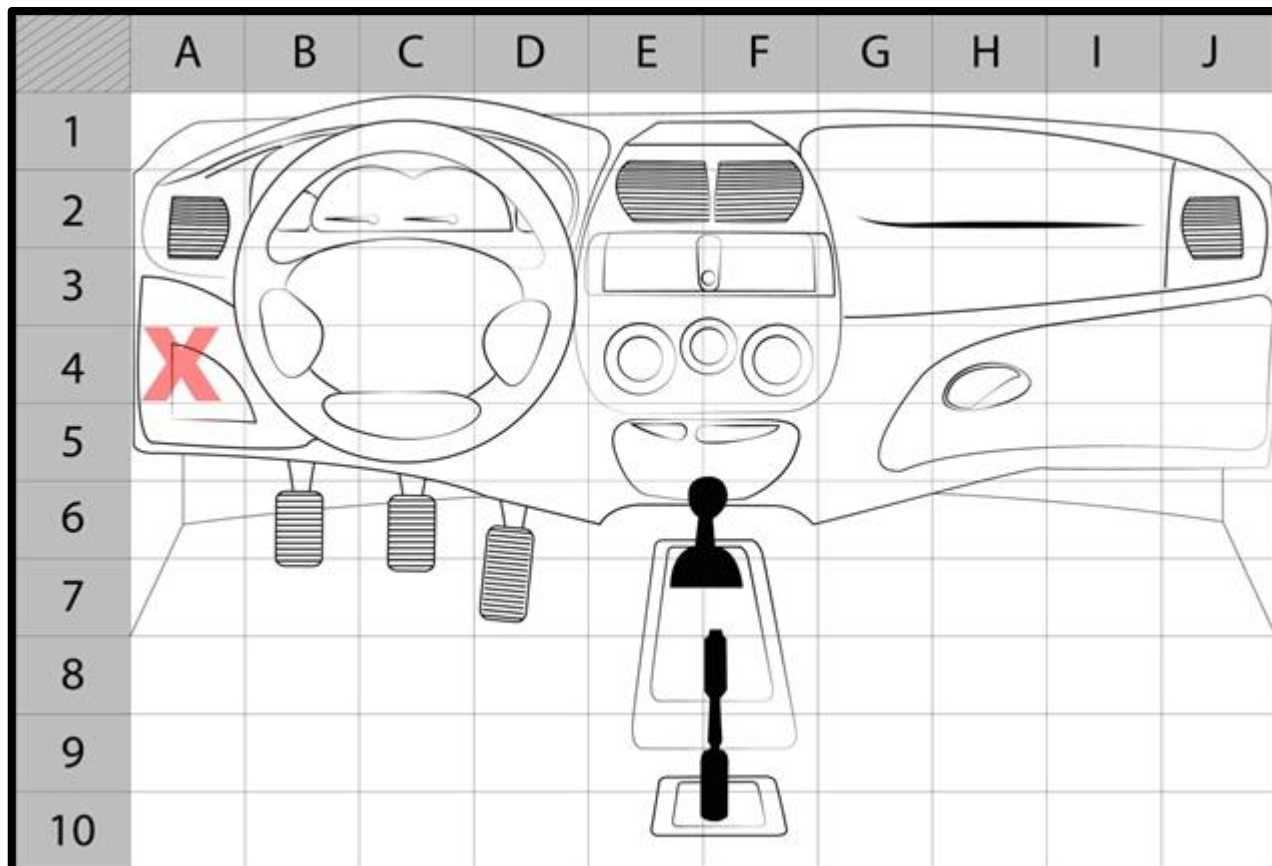
- A tomada de diagnóstico do veículo fica localizada na área **A4**.

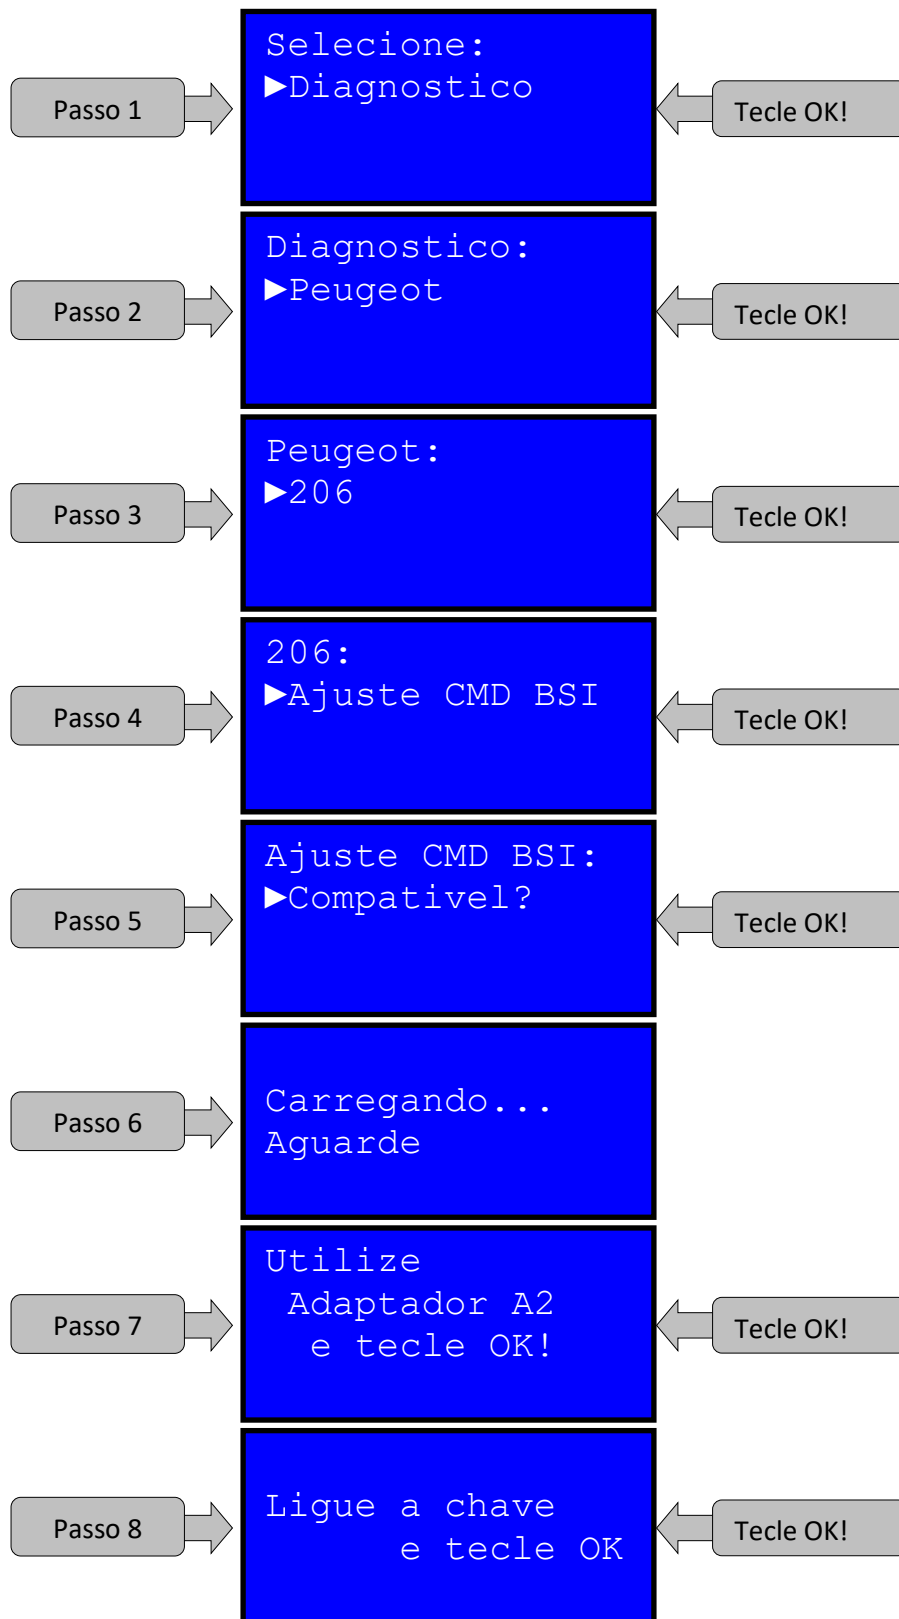
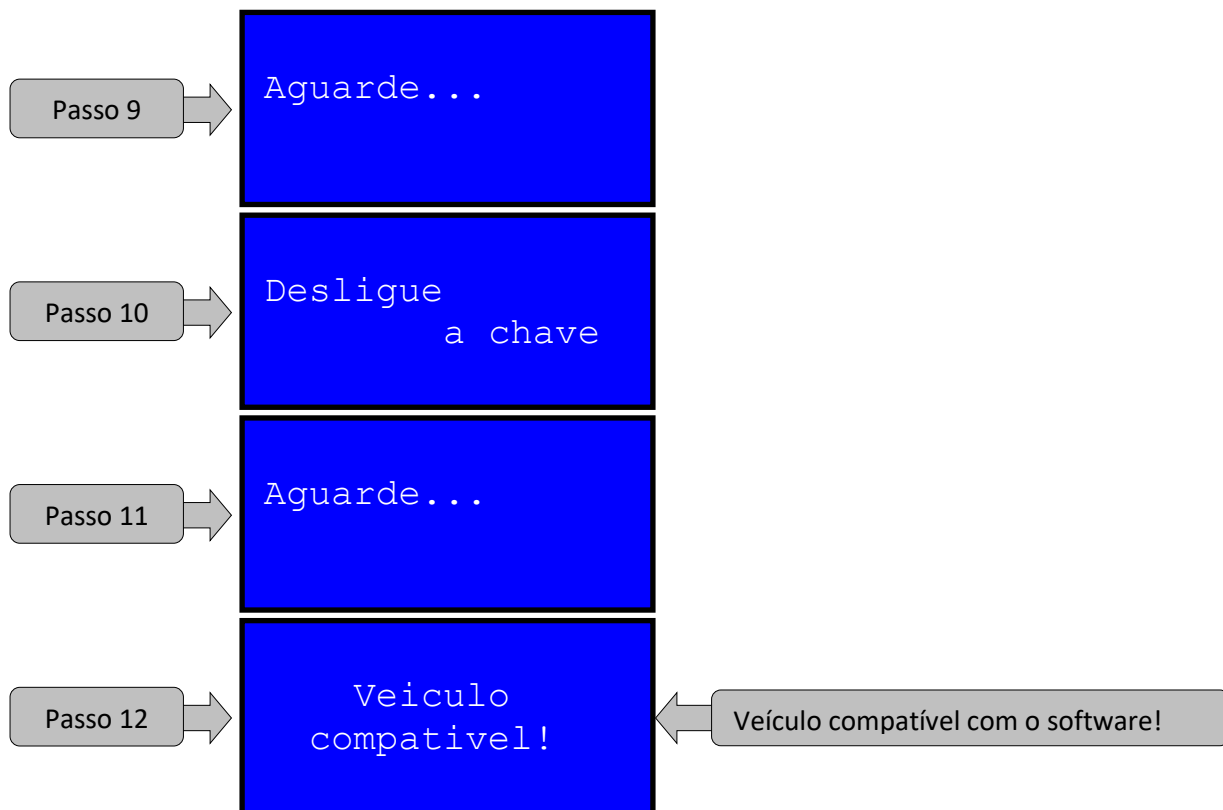
Teste de Compatibilidade

Após todos os acessórios conectados, seguir os seguintes passos no visor do OBDMap:

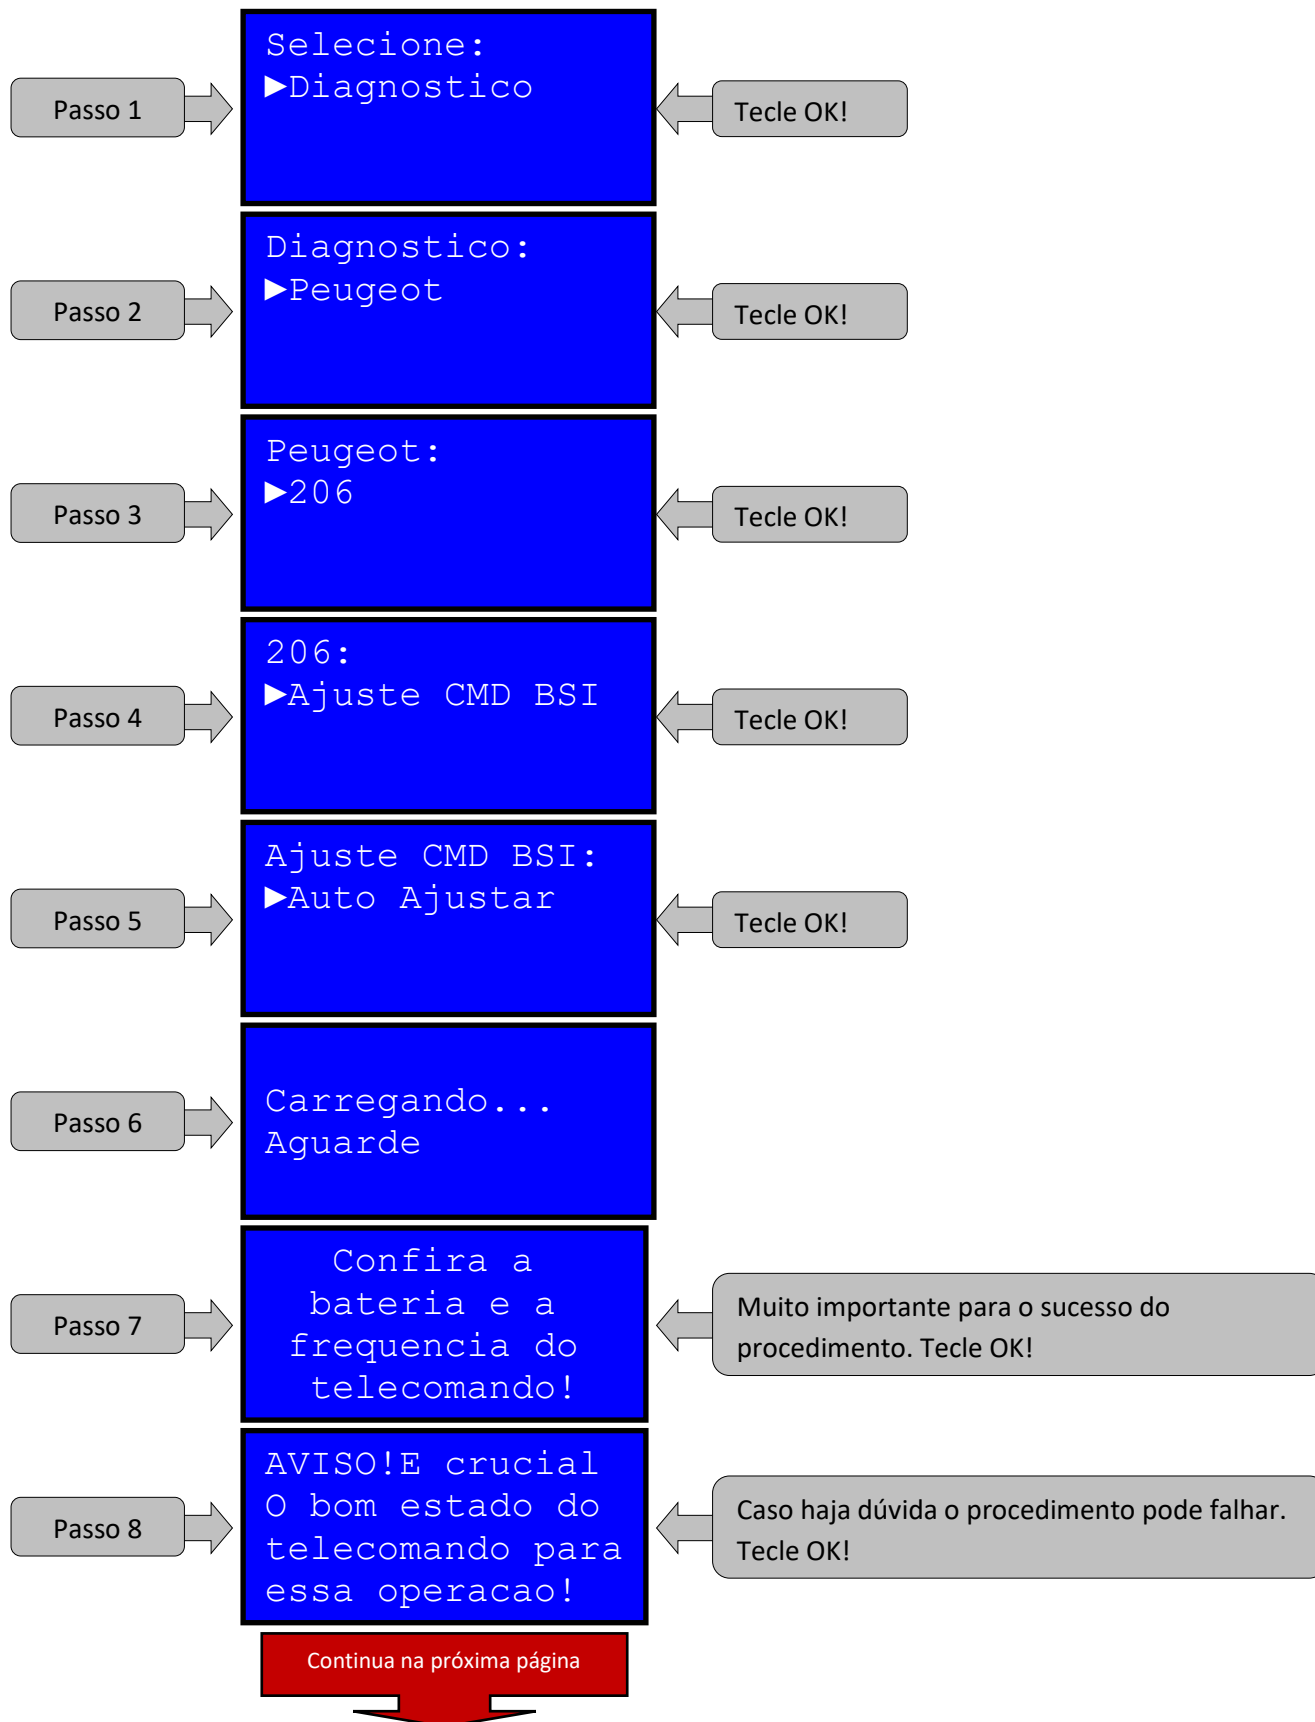
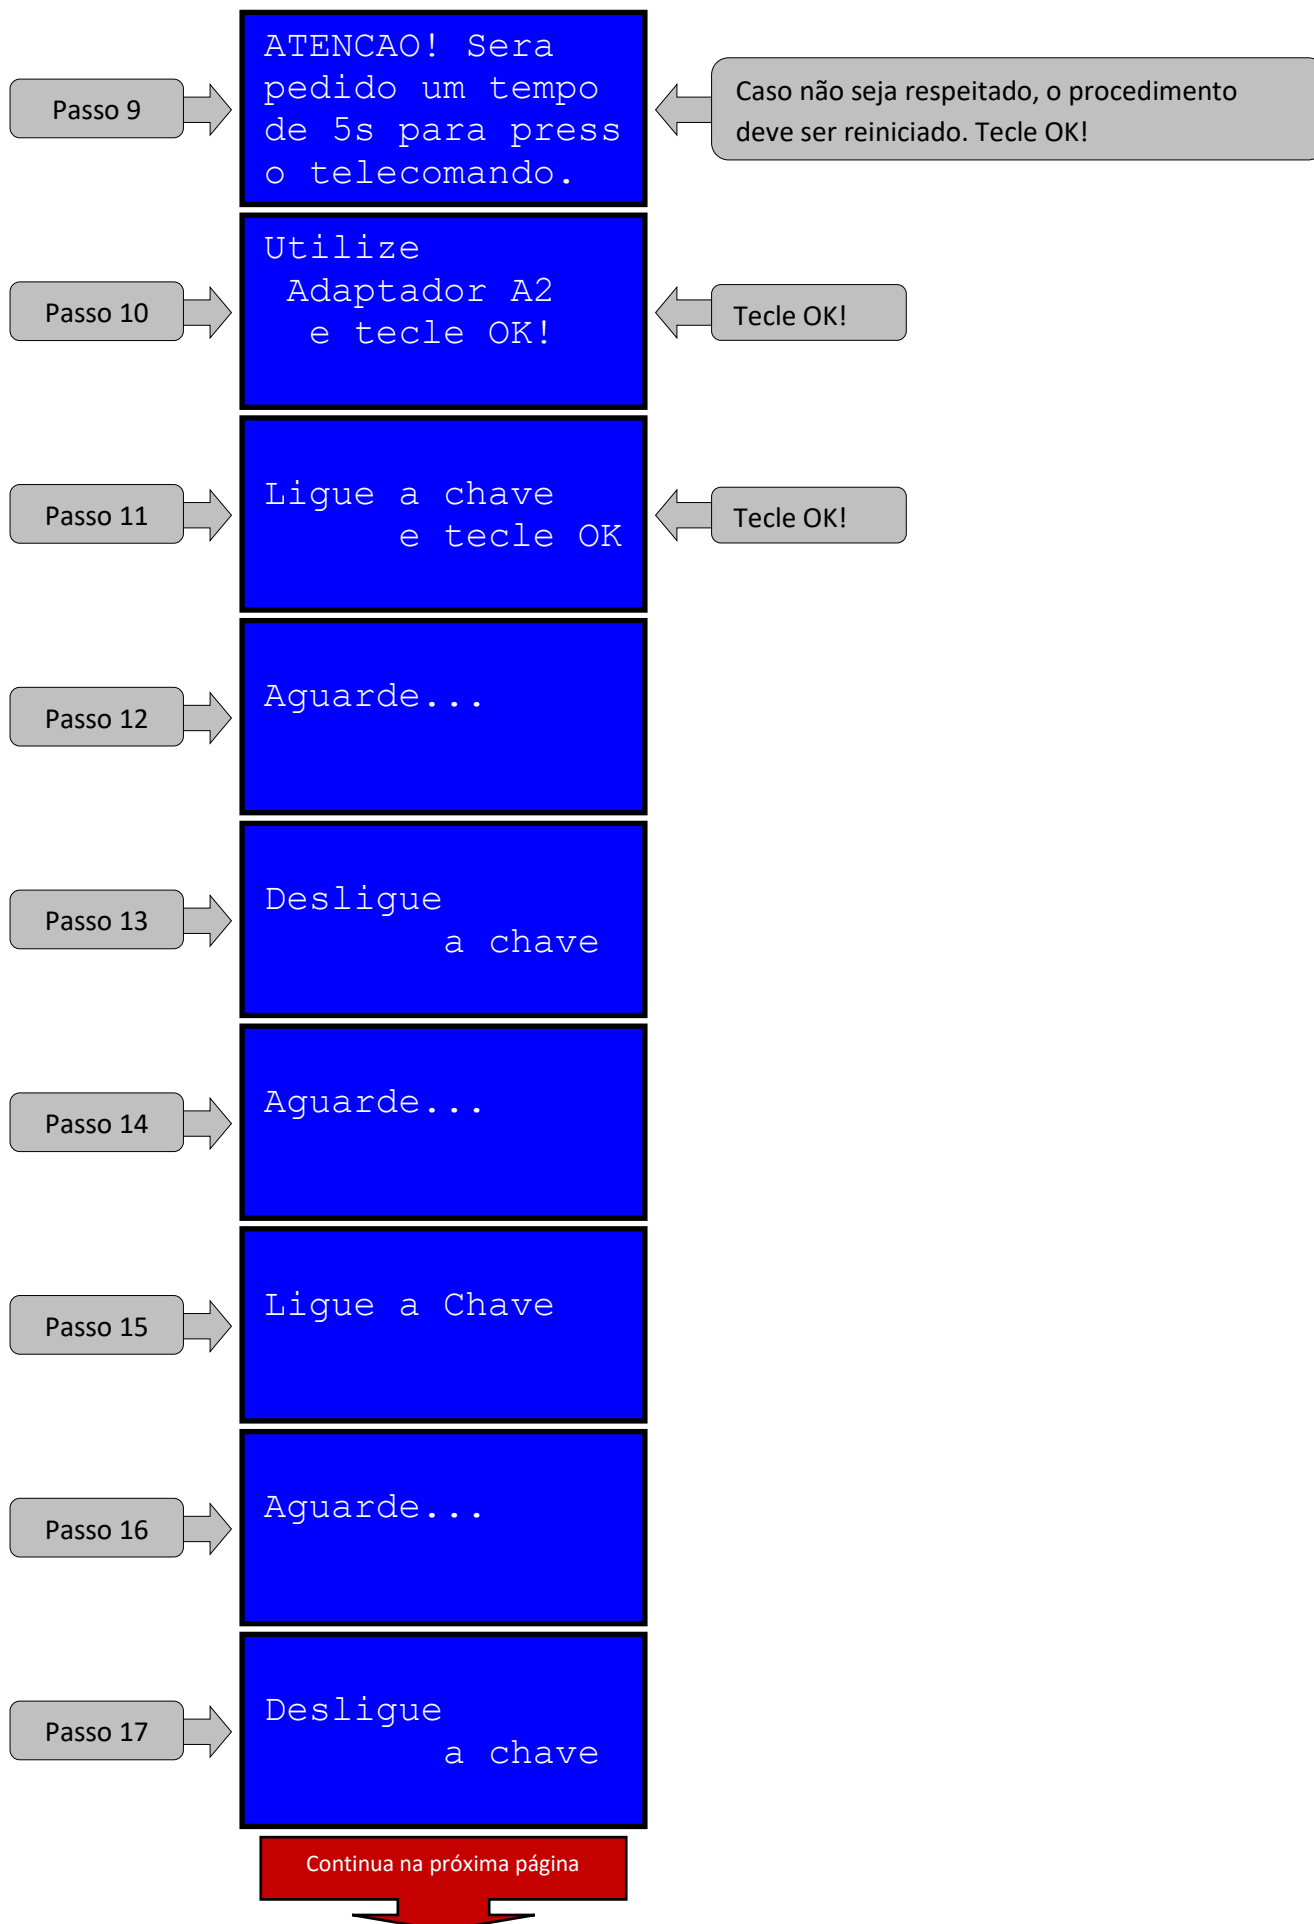
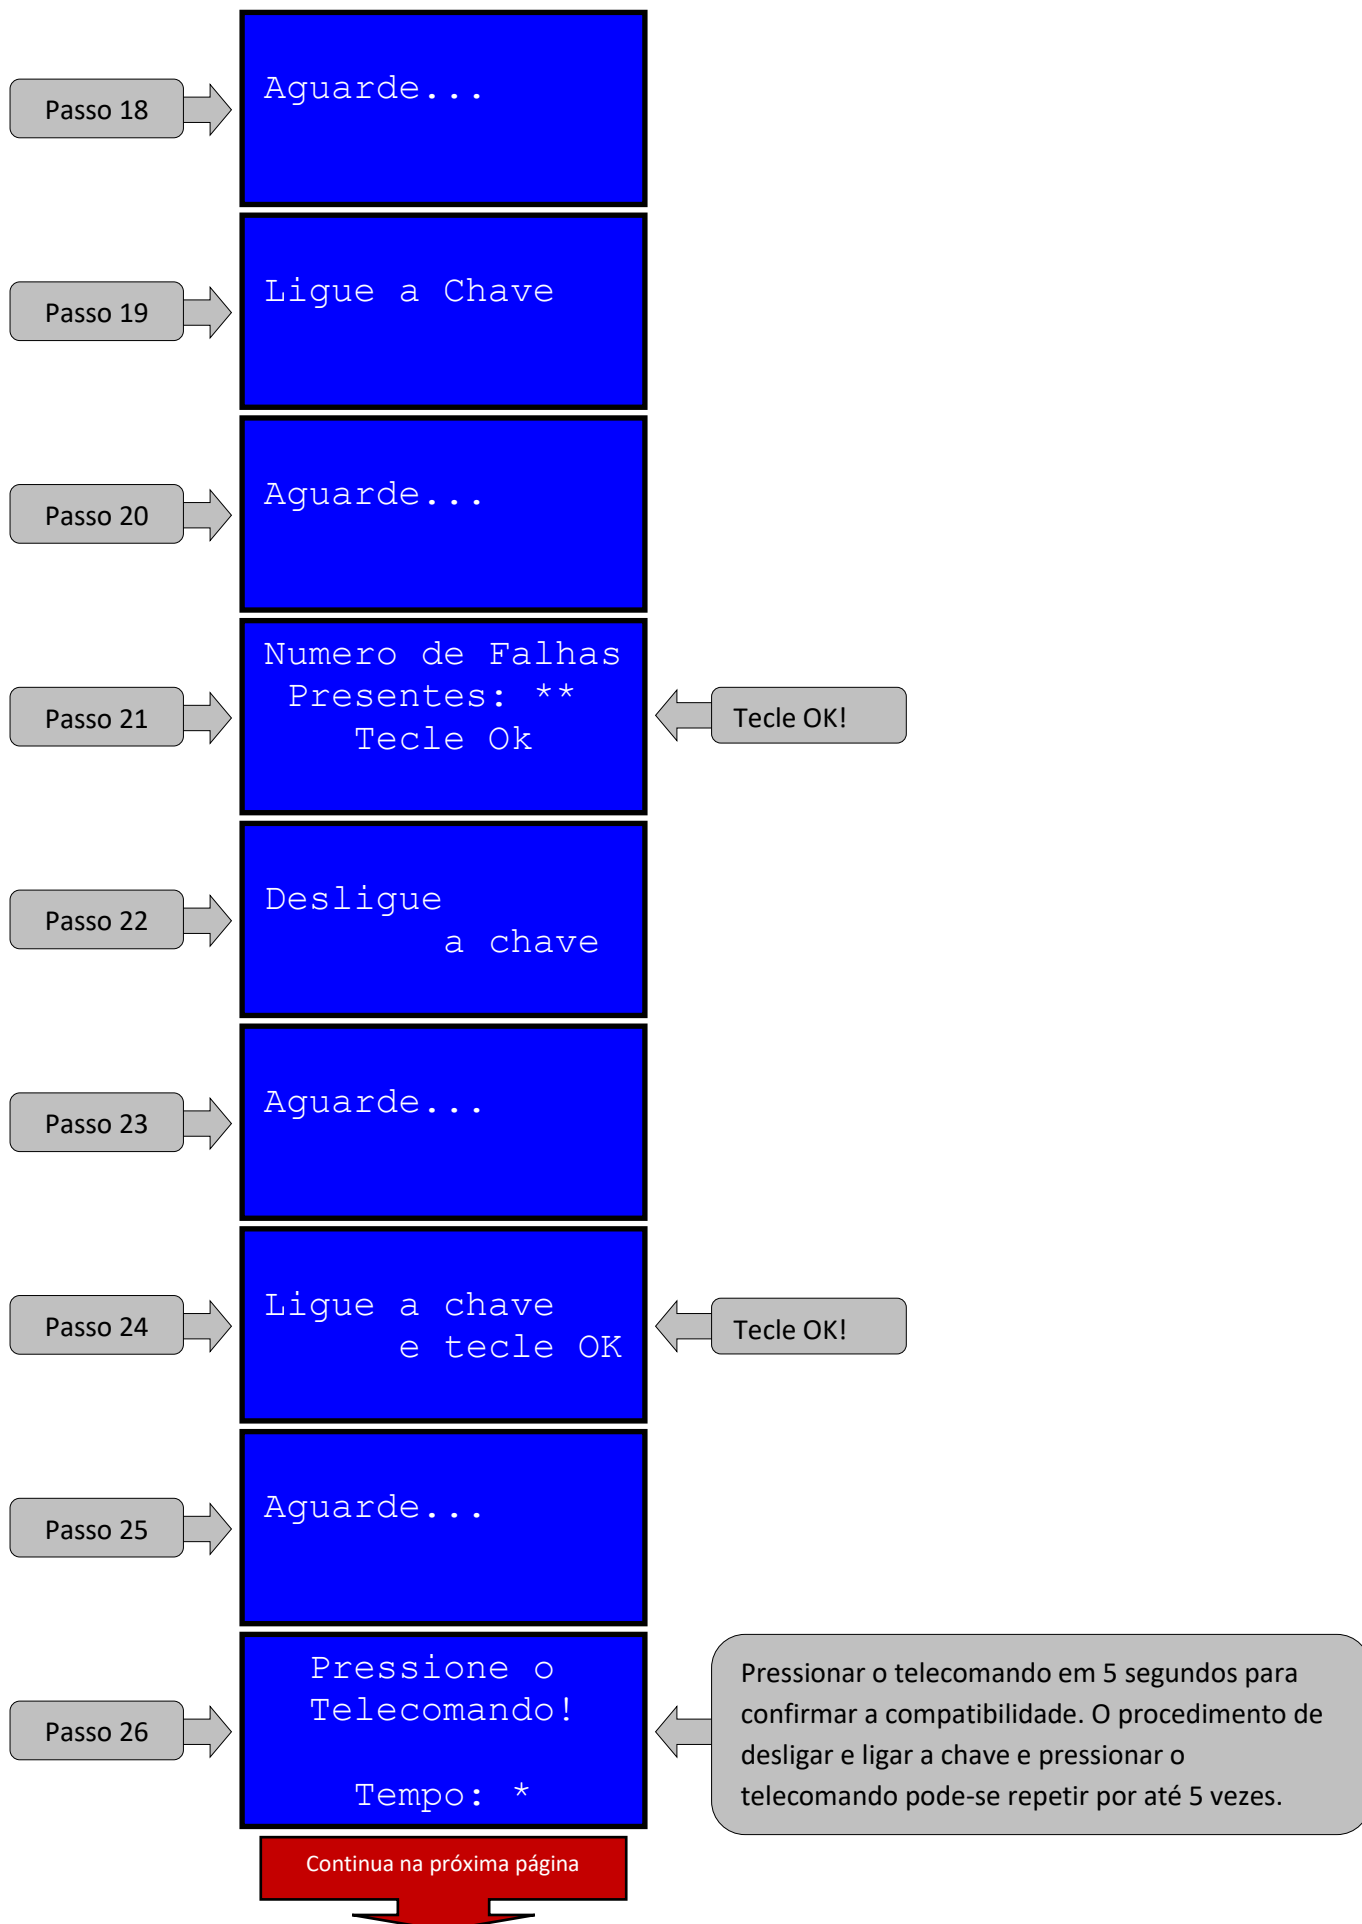
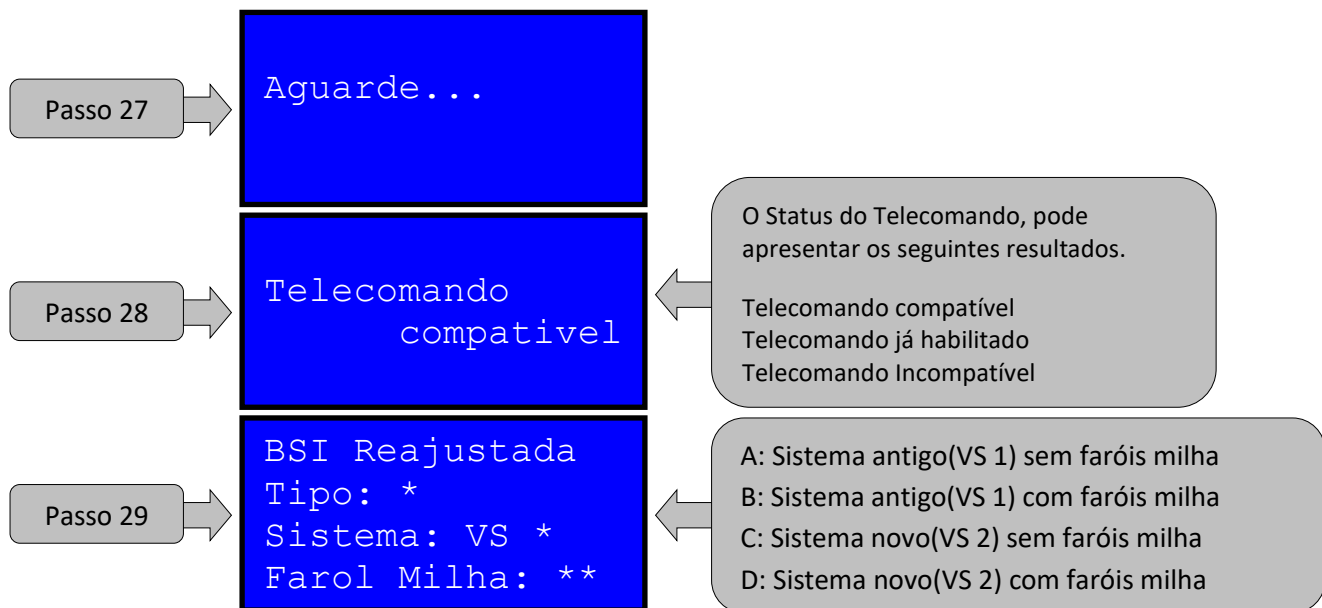
Realizando o Auto Ajuste do telecomando

Após todos os acessórios conectados, seguir os seguintes passos no visor do OBDMap:
