Manual Carga – PS0134
Leitura de Senha GM ECU Delco E98 Via OBD
(S10 e Trailblazer 2.8 Diesel 2014-2020)

Rev. 4

Abril 2022

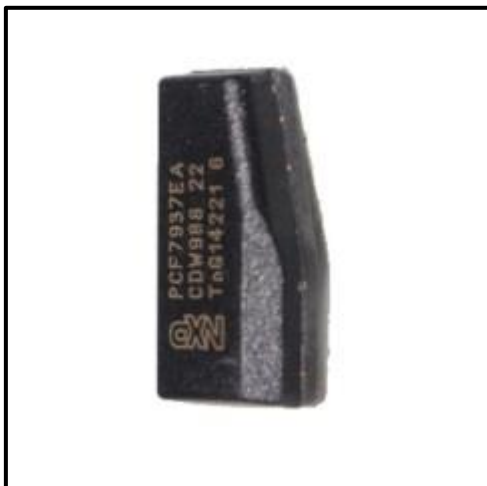
PCF7937EA dedicado GM. A dedicação do transponder pode ser realizada pela carga OBD0227 ou PS0095.

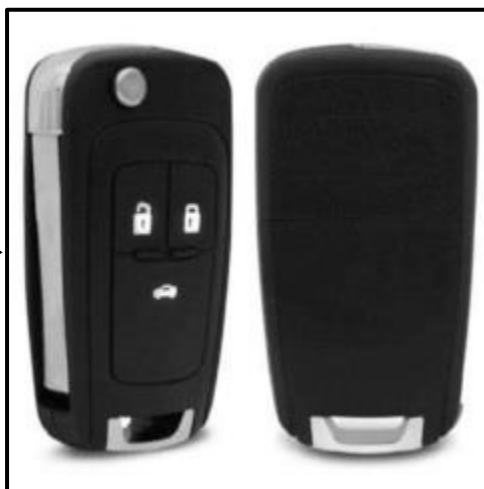
Utilize a chave original com telecomando (Telecomando será programado automaticamente).

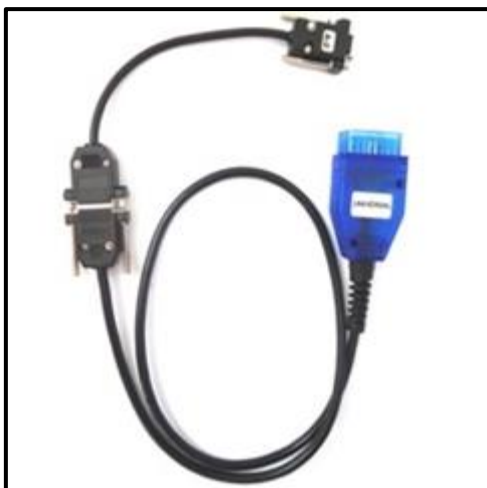
Cabo Universal + Adaptador A3.
Necessário para realizar o procedimento
via diagnose.

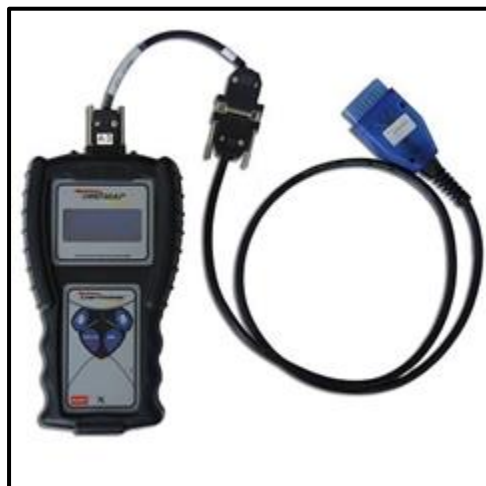
Todos os acessórios conectados.
