Manual Carga – Dedicção ID48 para TP23 (ID48 CAN)

Rev. 1

Março de 2014

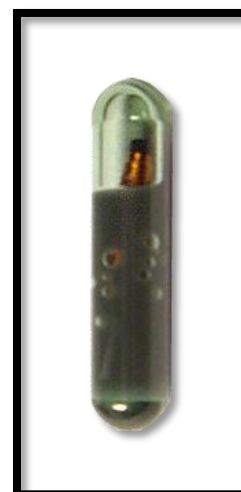
Transponder utilizado:

Utilize o transponder Megamos Crypto ID48 Magic 2 Virgem.

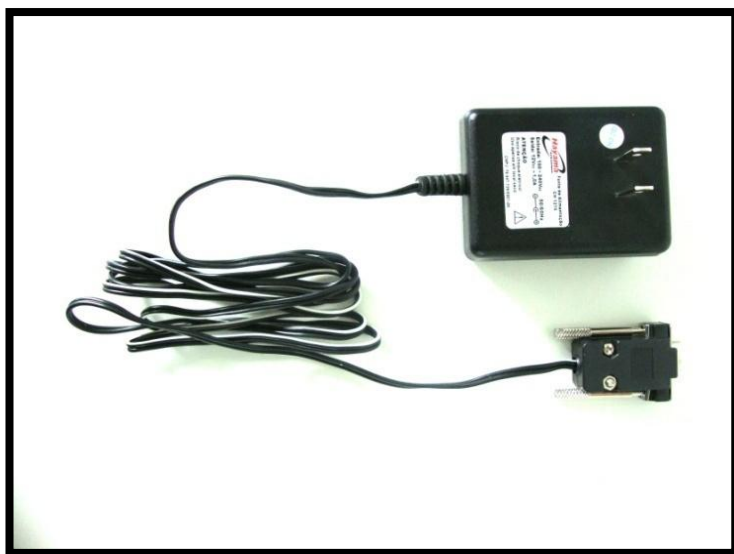
Fonte de alimentação.
Necessária para utilizar o
OBDMap em bancada.

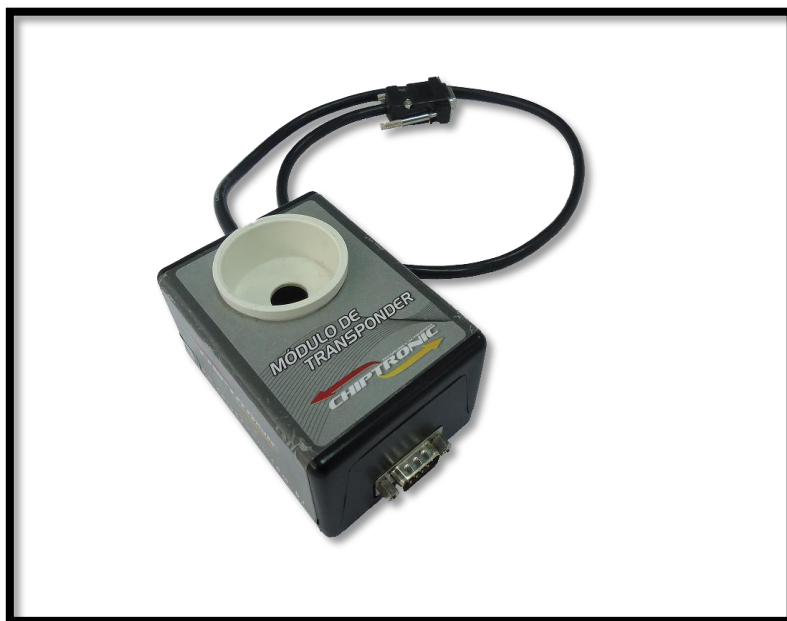
Módulo de transponder.
Realiza a dedicação dos
transponders.

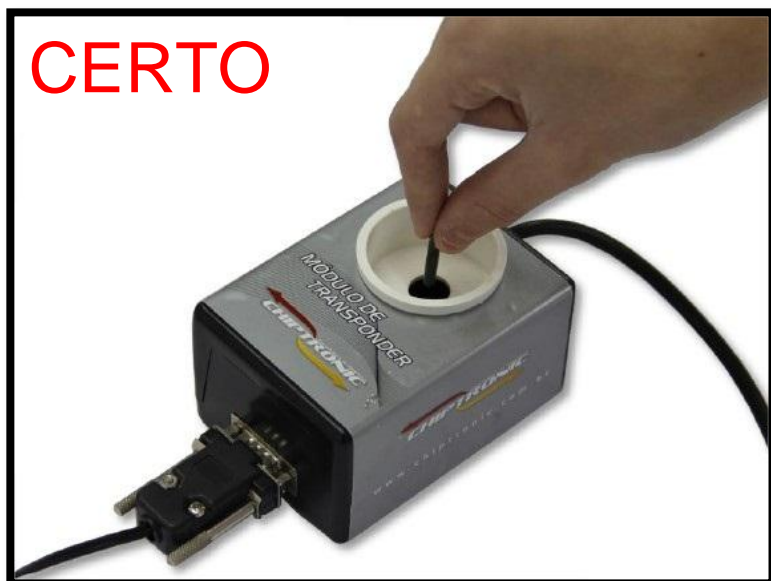
Posicionamento do transponder no módulo de transponder:**CERTO**

O transponder deve ser posicionado dentro da antena (copo branco) do módulo de transponder na posição vertical e no centro como mostra a foto.

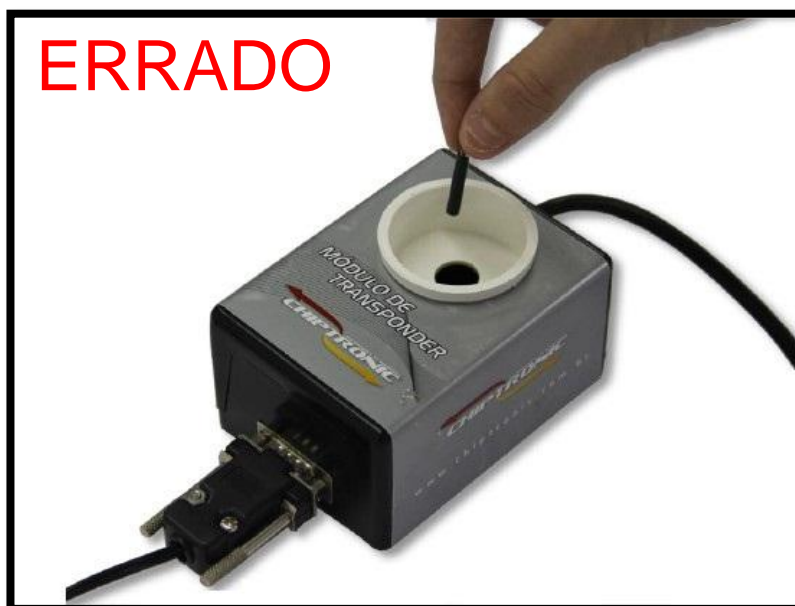
ERRADO

O transponder não deve ficar inclinado na antena do módulo, isto pode causar erro na operação. Procure deixá-lo na vertical.

- O transponder não foi inserido corretamente no módulo,
- O transponder não é um Megamos Crypto ID48-Magic 2.

- Verifique a correta posição do transponder no módulo,
- Para verificar o tipo de transponder, utilize a carga básica do módulo de transponder na função IDENTIFICAR.

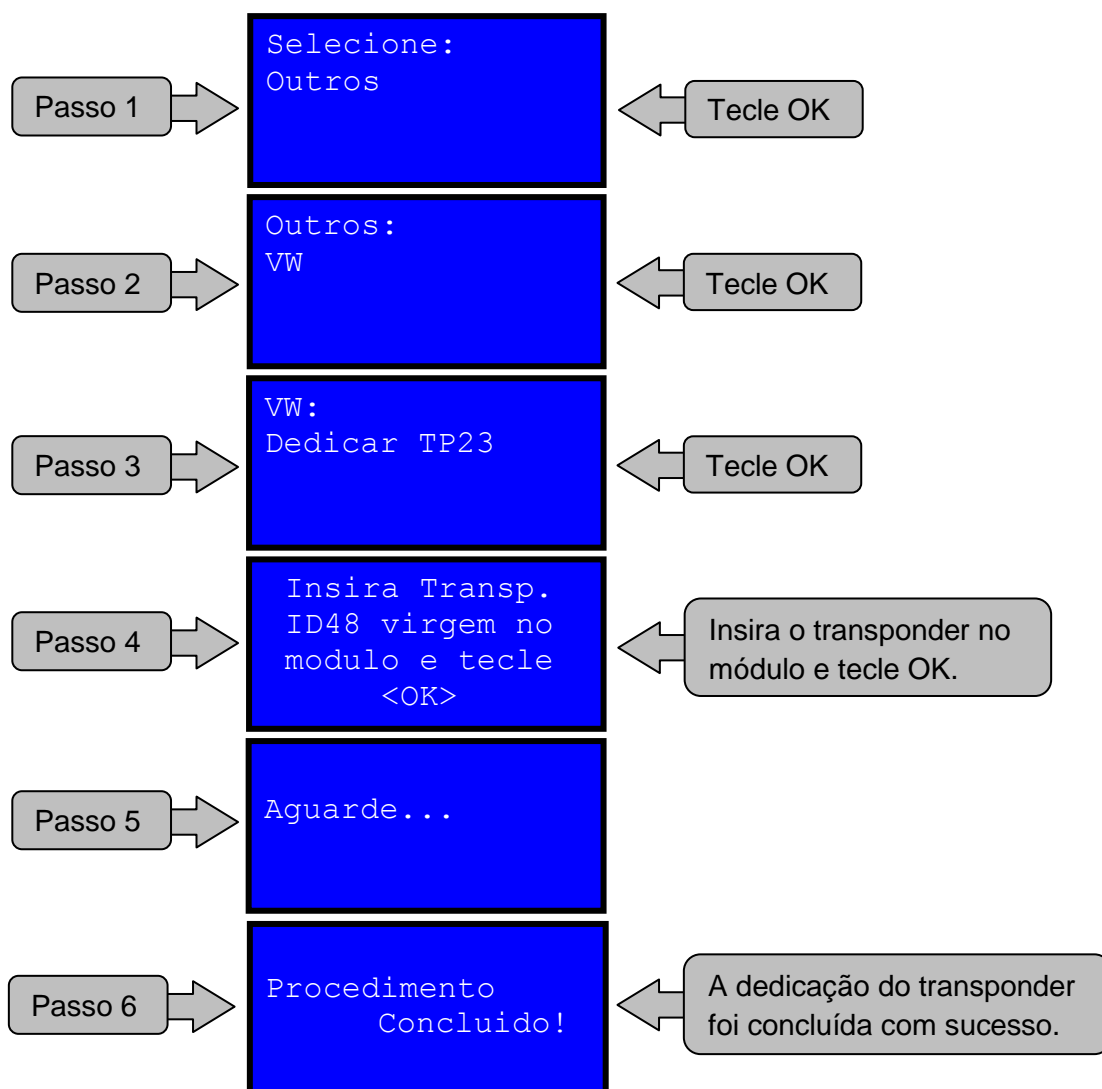
Realizando a dedicação do transponder:

Após todos os acessórios conectados, seguir os seguintes passos no visor do OBDMap:
