Manual Carga – OBD0249

Dedicação de Transponder ID40 e ID46 Chery

Rev. 02

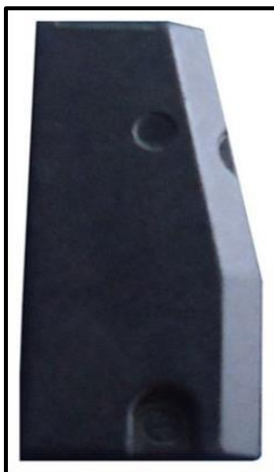
Utilize o transponder PCF7935 virgem (T01).

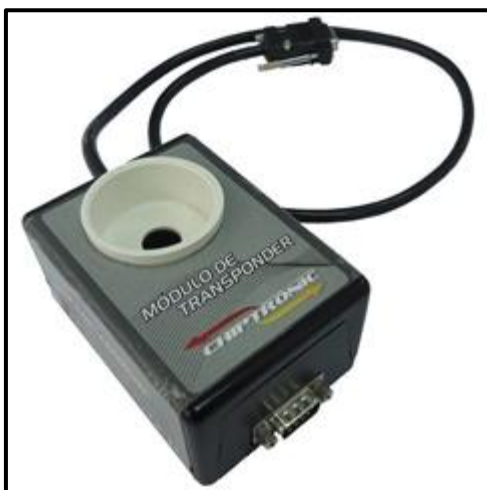
Módulo de Transponder:
Realiza a dedicação e a programação de
chaves.

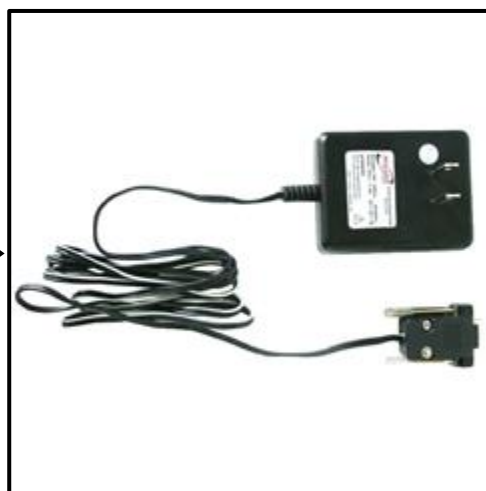
Fonte de Alimentação:
Necessária para utilizar o OBD MAP em
bancada.

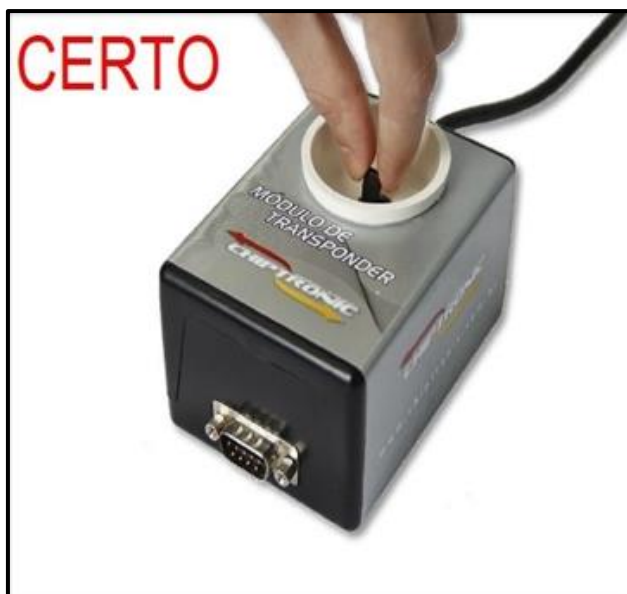
CERTO

O transponder deve ser posicionado dentro da antena (copo branco) do Módulo de Transponder na posição vertical e no centro, como mostra a imagem ao lado.

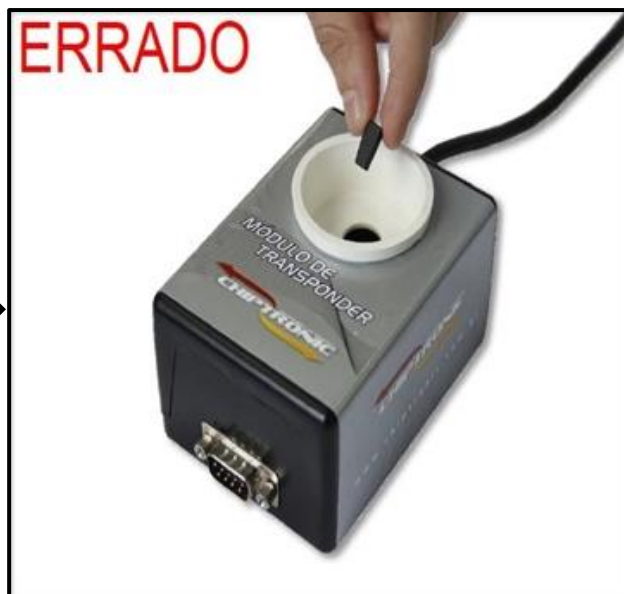
ERRADO

O transponder não deve ficar inclinado na antena do Módulo, isso pode causar erro na operação. Procure deixá-lo na vertical.
