Manual Carga – OBD0046

Leitura de Senha e Programação de Chaves via OBD VW Immo 1

Rev. 8

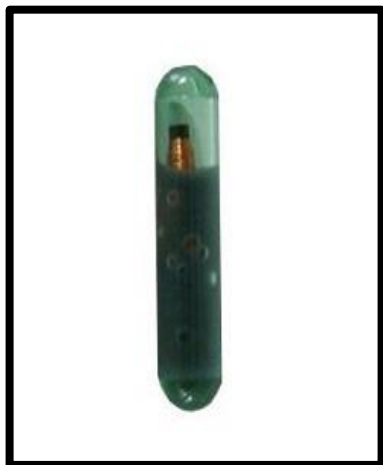
Utilize o transponder Megamos ID48 virgem.

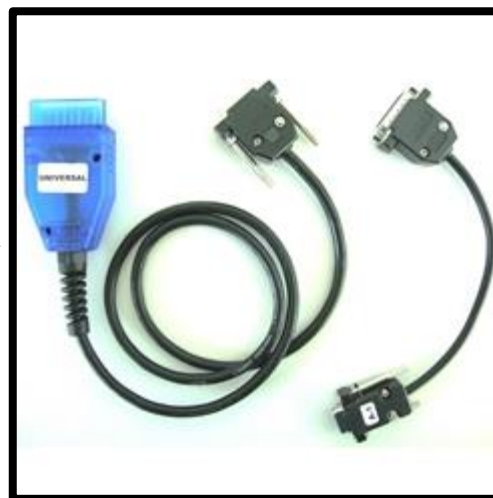
Utilize o cabo Universal + adaptador A1.

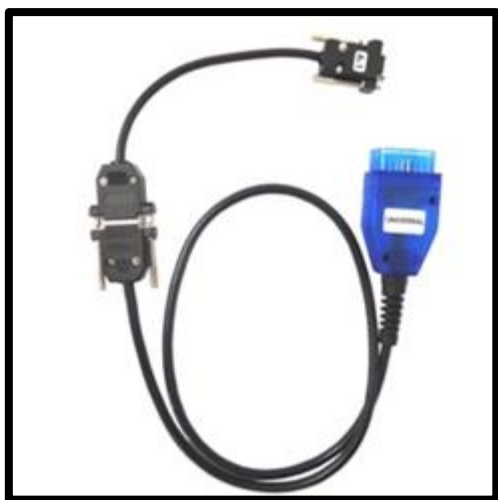
Conecte o cabo universal junto ao adaptador A1.

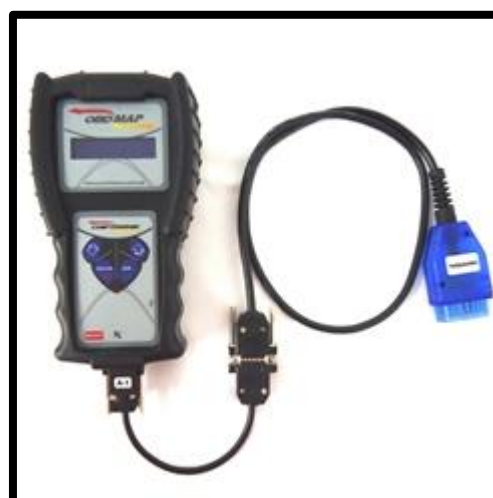
Todos os acessórios conectados no OBDMap.

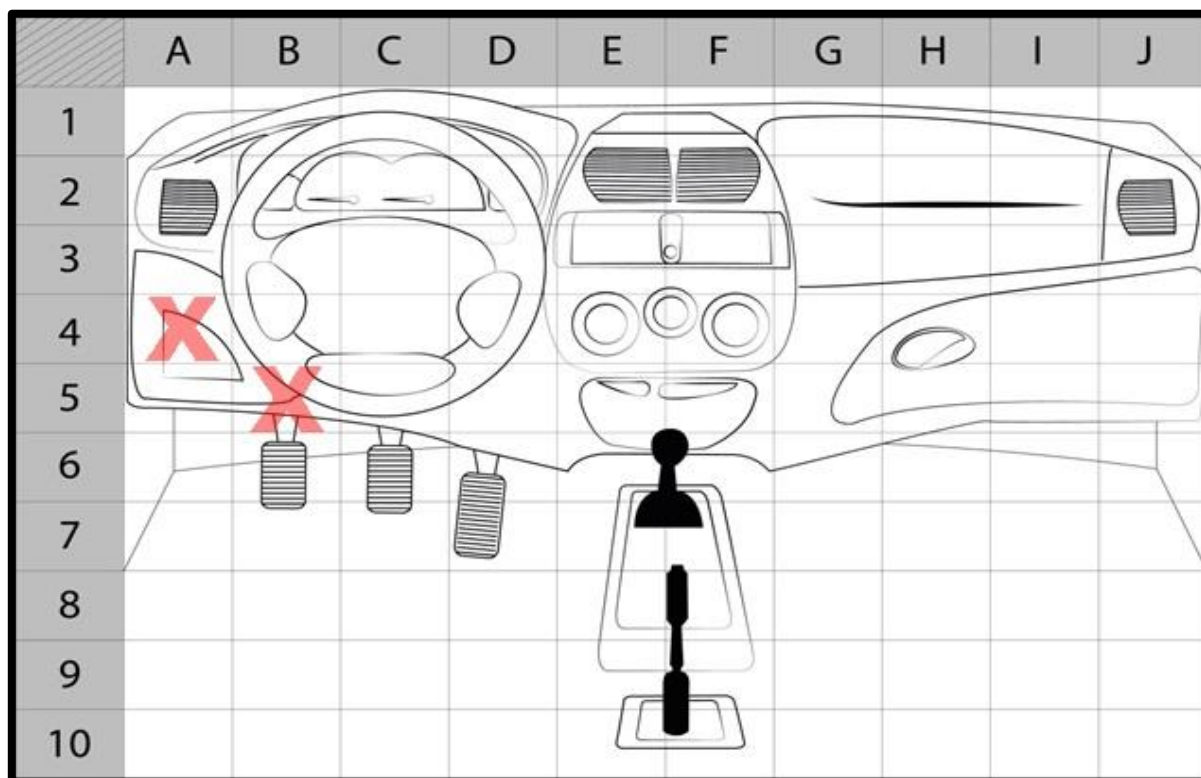
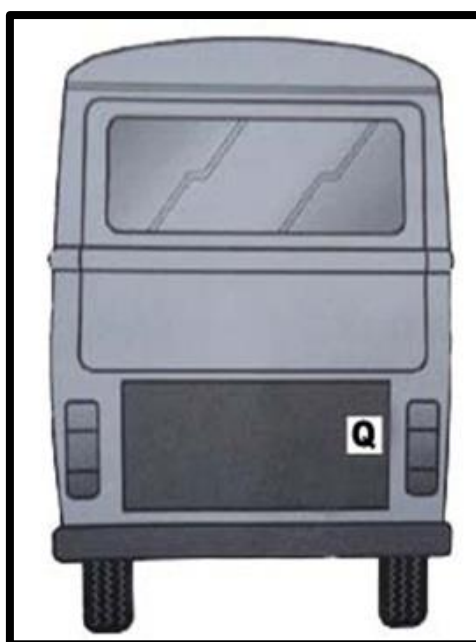
- A tomada de diagnóstico dos veículos Gol 1.0, Polo 1.6, Polo 2.0 e Saveiro 1.6 e 1.8 está localizada na posição **A4**.
- A tomada de diagnóstico dos veículos Fox 1.0 e 1.6, Gol 1.0 flex e Polo 1.6 flex está localizada na posição **B5**.
- A tomada de diagnóstico do veículo Kombi pode estar localizada na posição **B5** da primeira imagem ou na posição **Q** da segunda imagem.

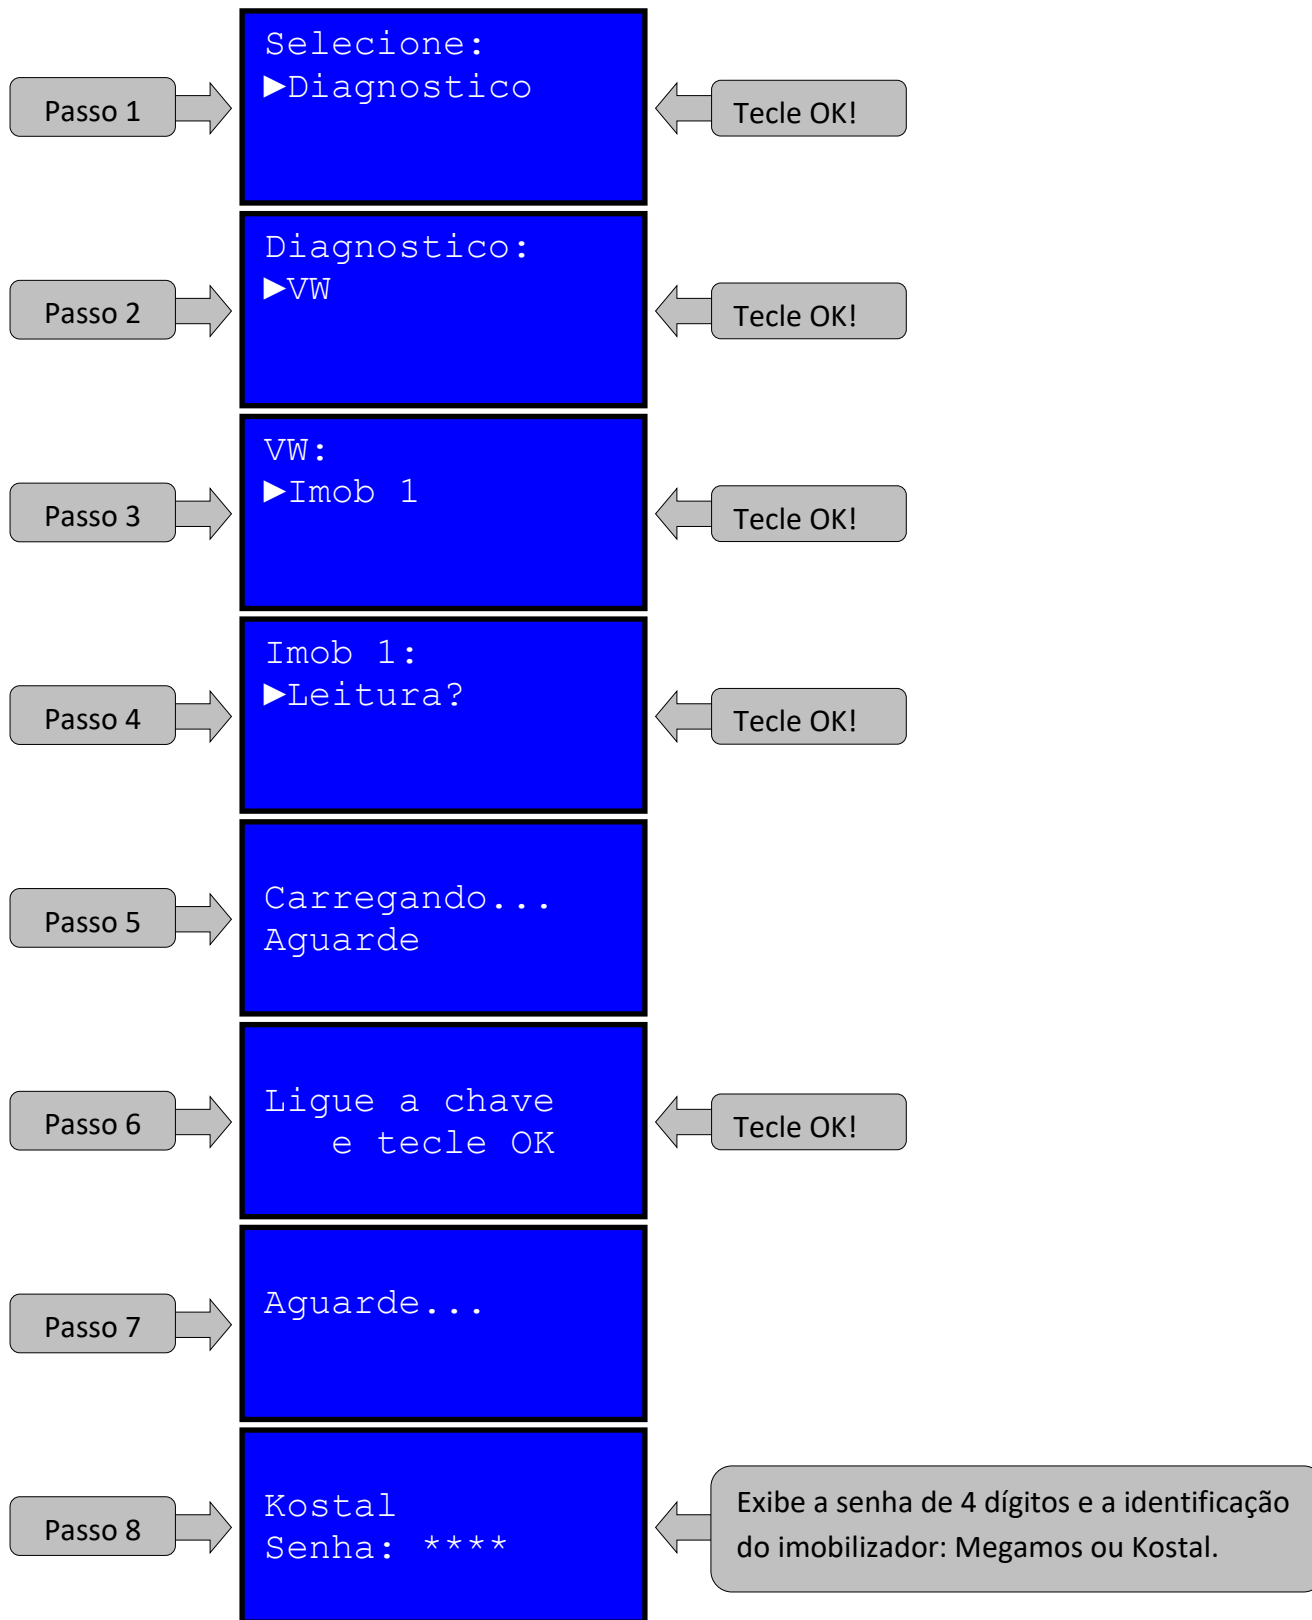
Após todos os acessórios conectados, seguir os seguintes passos no visor do OBDMap:

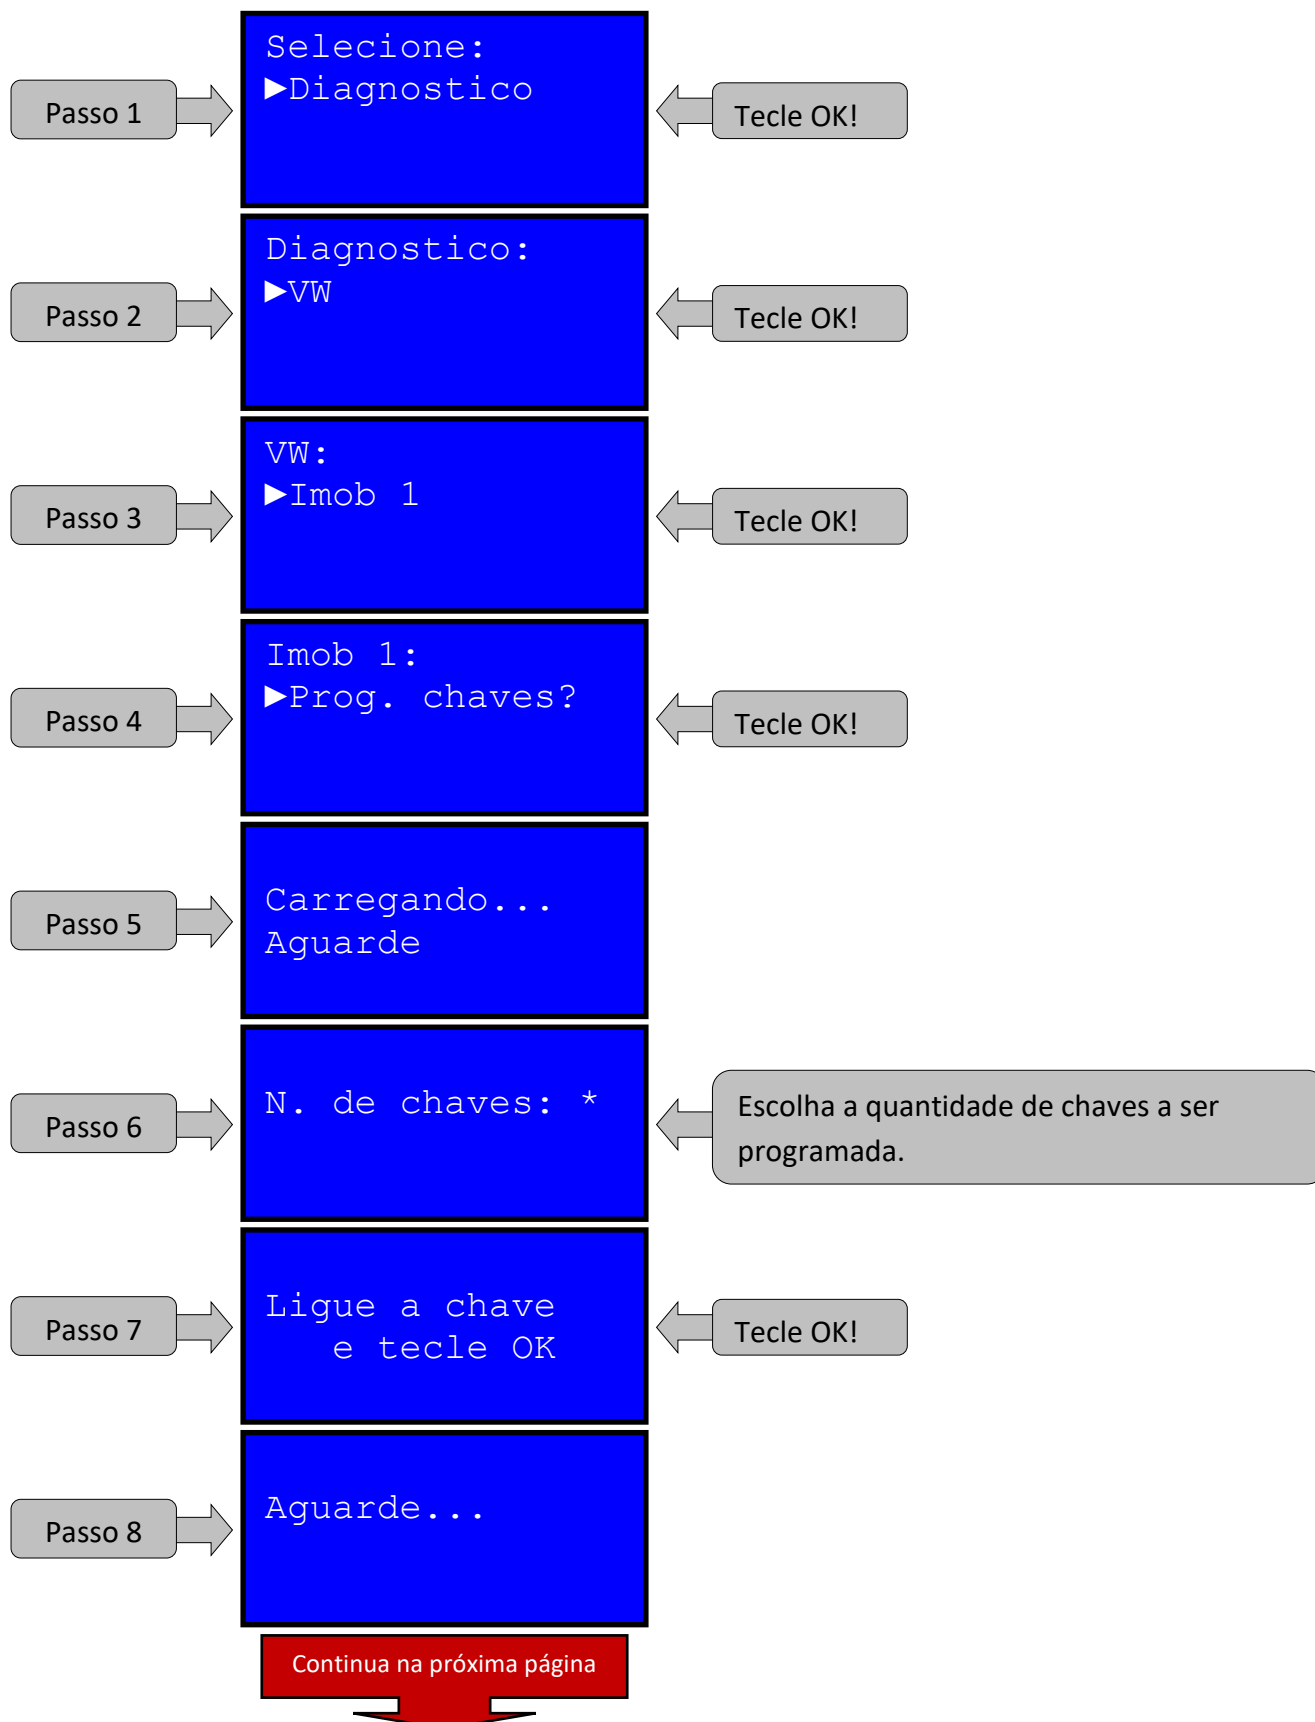
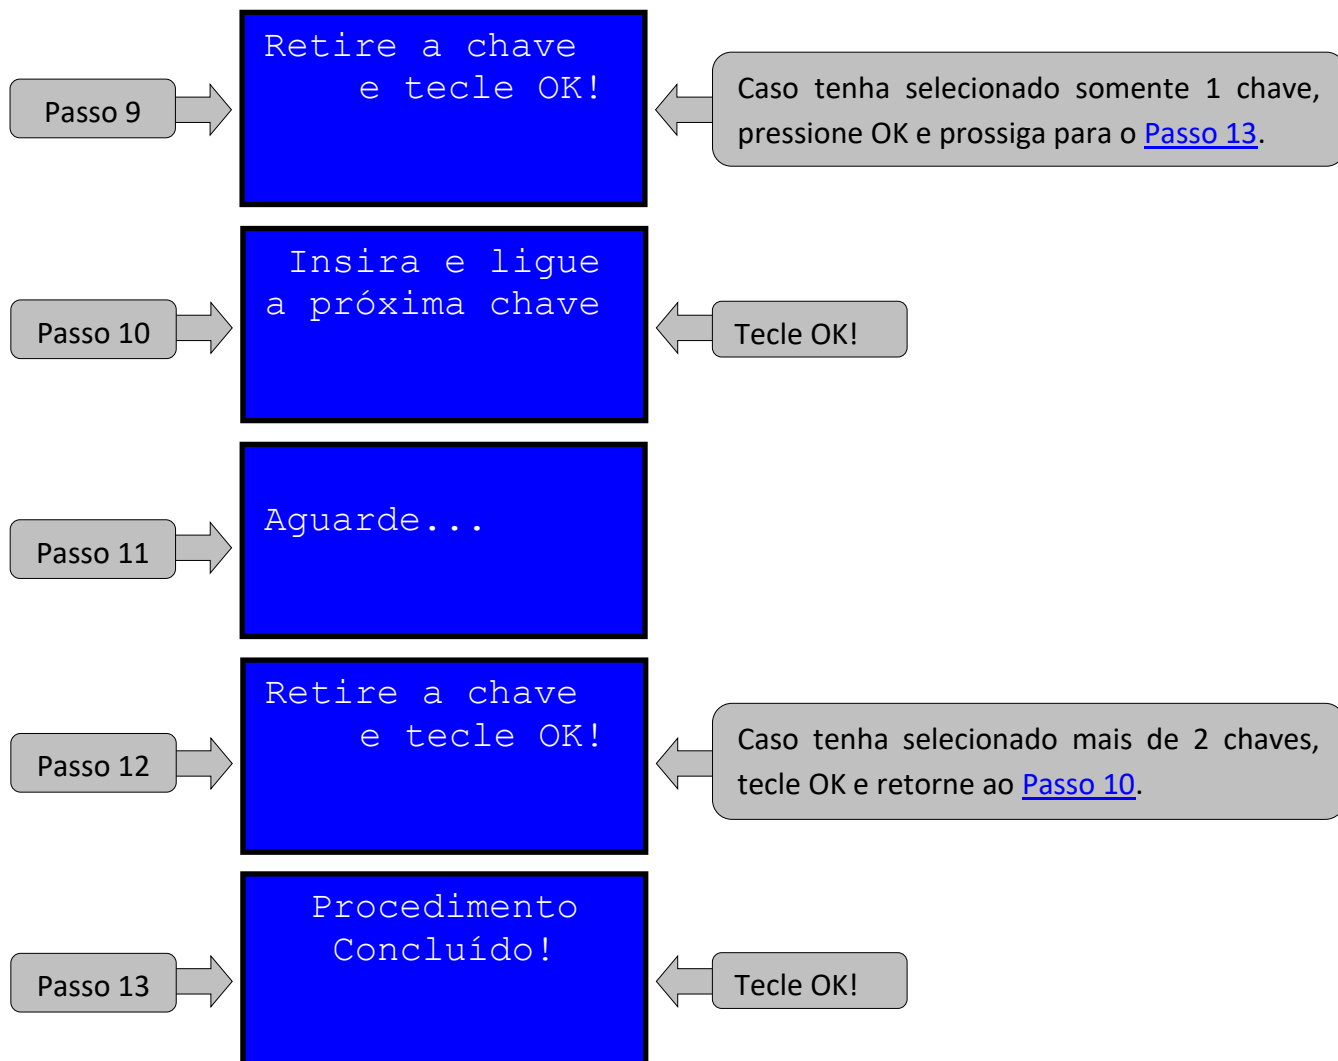
Após todos os acessórios conectados, seguir os seguintes passos no visor do OBDMap:

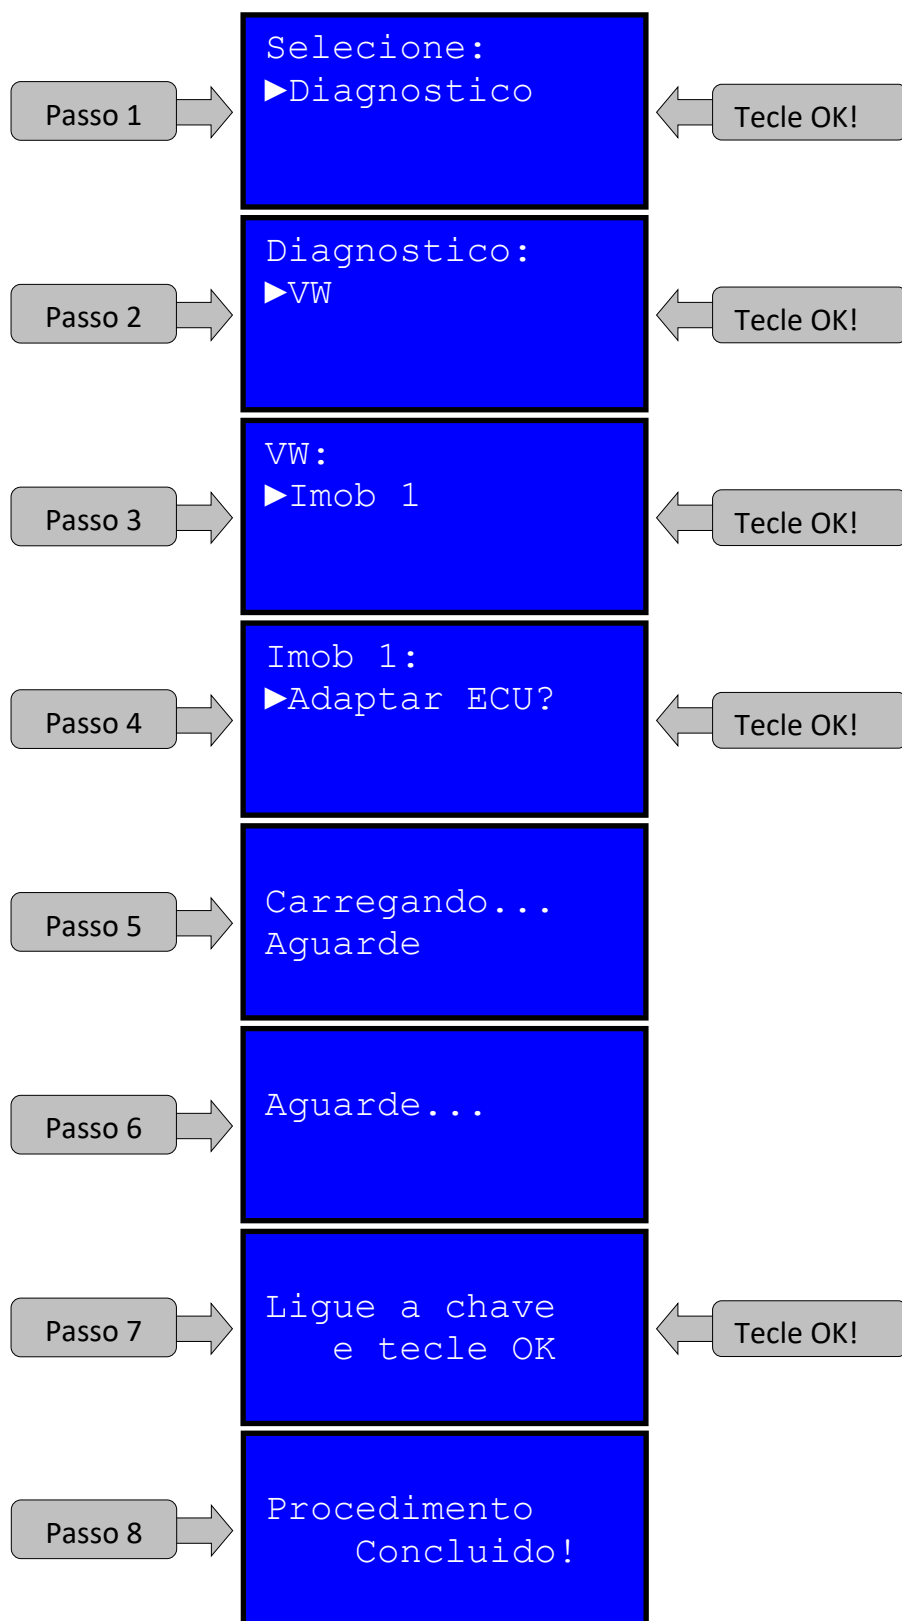
Após todos os acessórios conectados, seguir os seguintes passos no visor do OBDMap:
