Manual Carga – OBD0256

Dedicação de Transponder ID48 para TP24 (Skoda)

Rev. 1

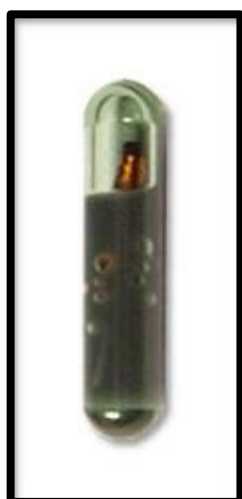
Transponder utilizado:

Utilize o transponder ID48
Crypto2 virgem! Se não for
utilizado um transponder novo o
procedimento pode não ser bem
sucedido!

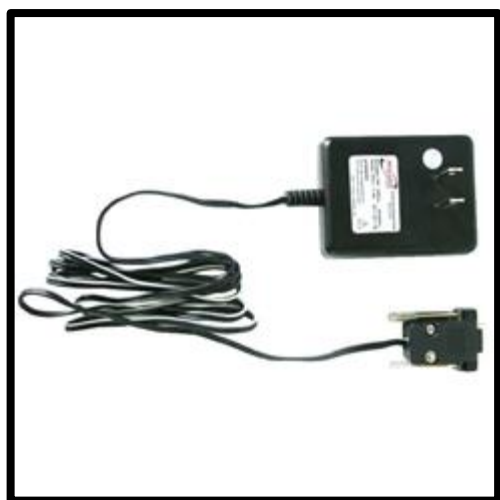
Fonte de alimentação.
Necessária para utilizar o
OBDMa em bancada.

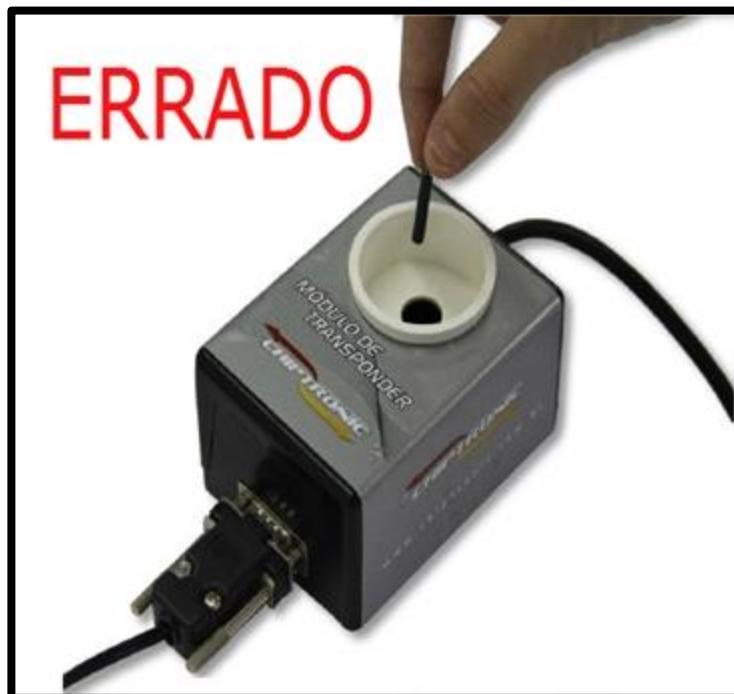
Posicionamento do transponder no módulo de transponder:

O transponder deve ser posicionado dentro da antena (copo branco) do módulo de transponder na posição vertical e no centro como mostra a foto.

O transponder não deve ficar inclinado na antena do módulo, isto pode causar erro na operação. Procure deixá-lo na vertical.
