Manual Carga – PS0147

Leitura de Senha e Programação de Chaves via OBD VW Immo 1

Rev. 4

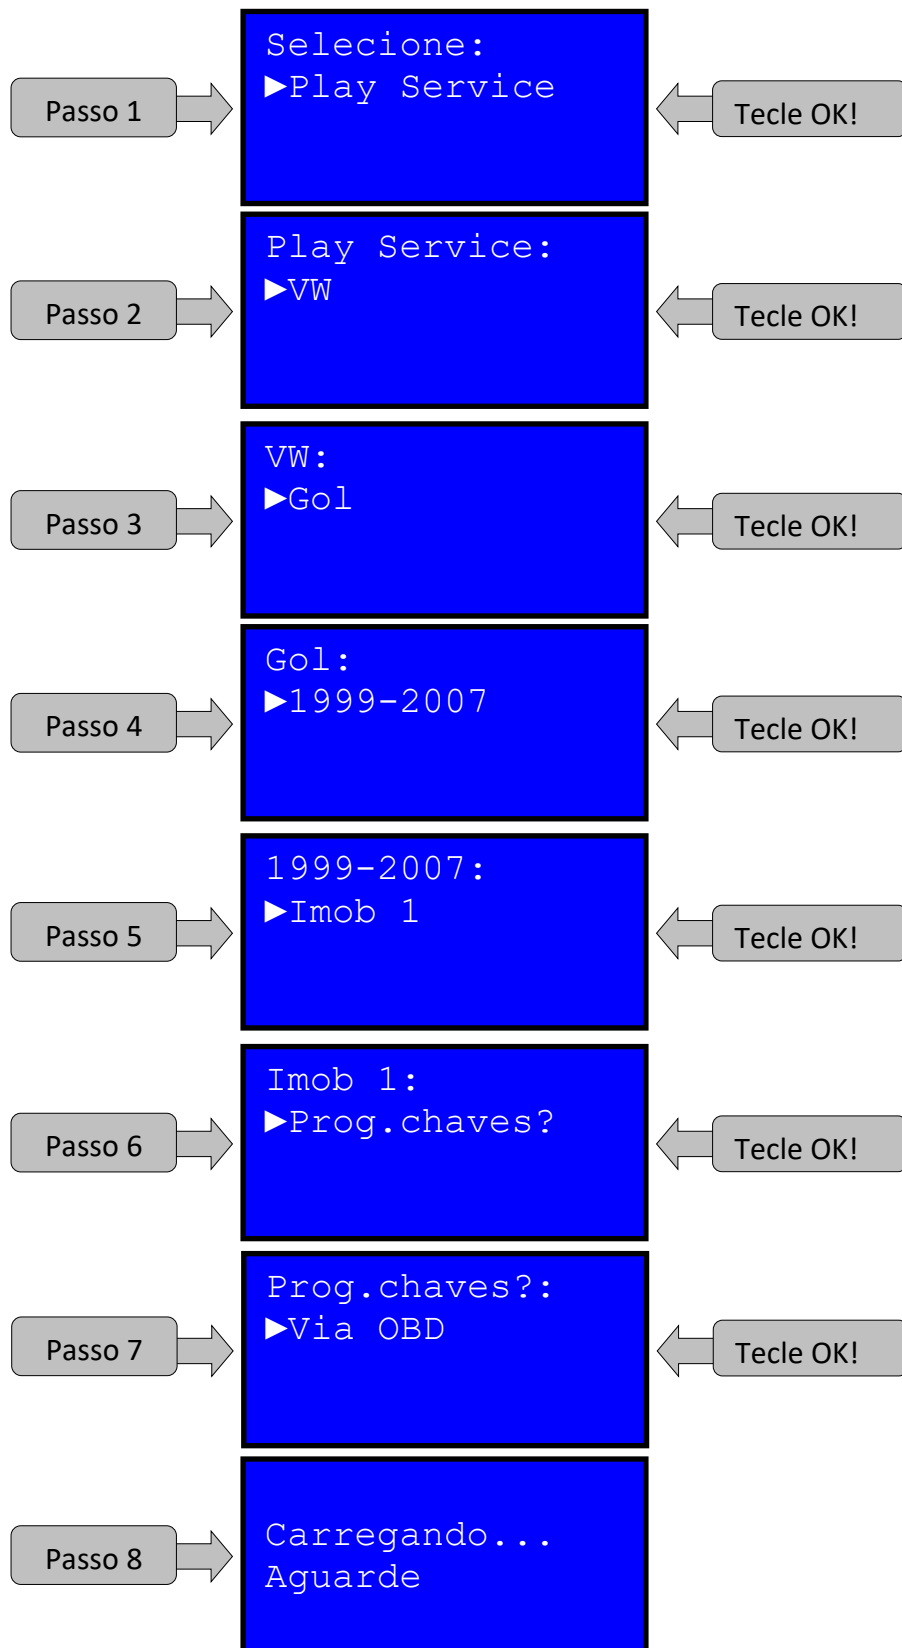
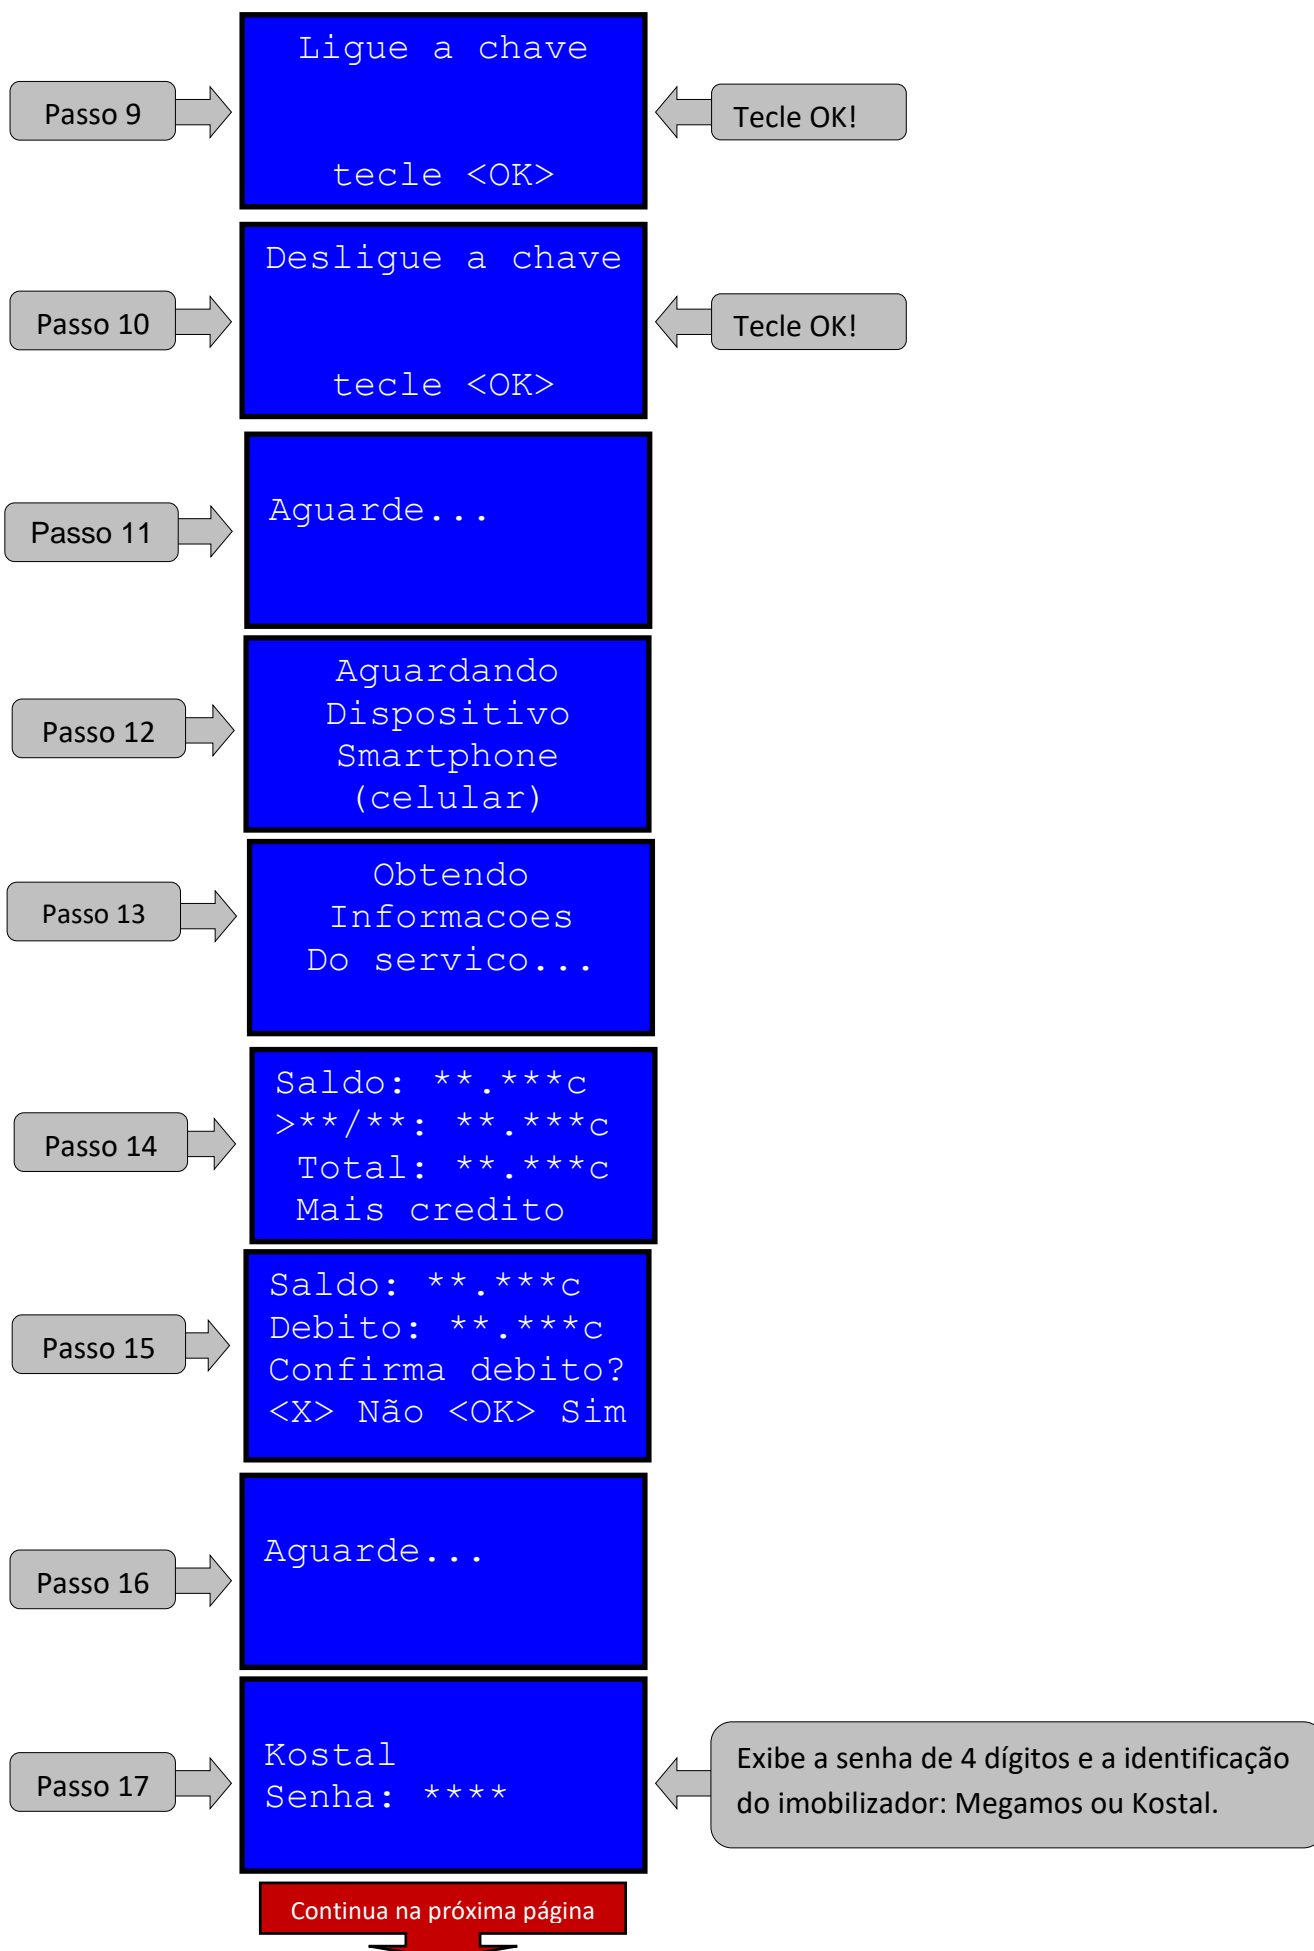
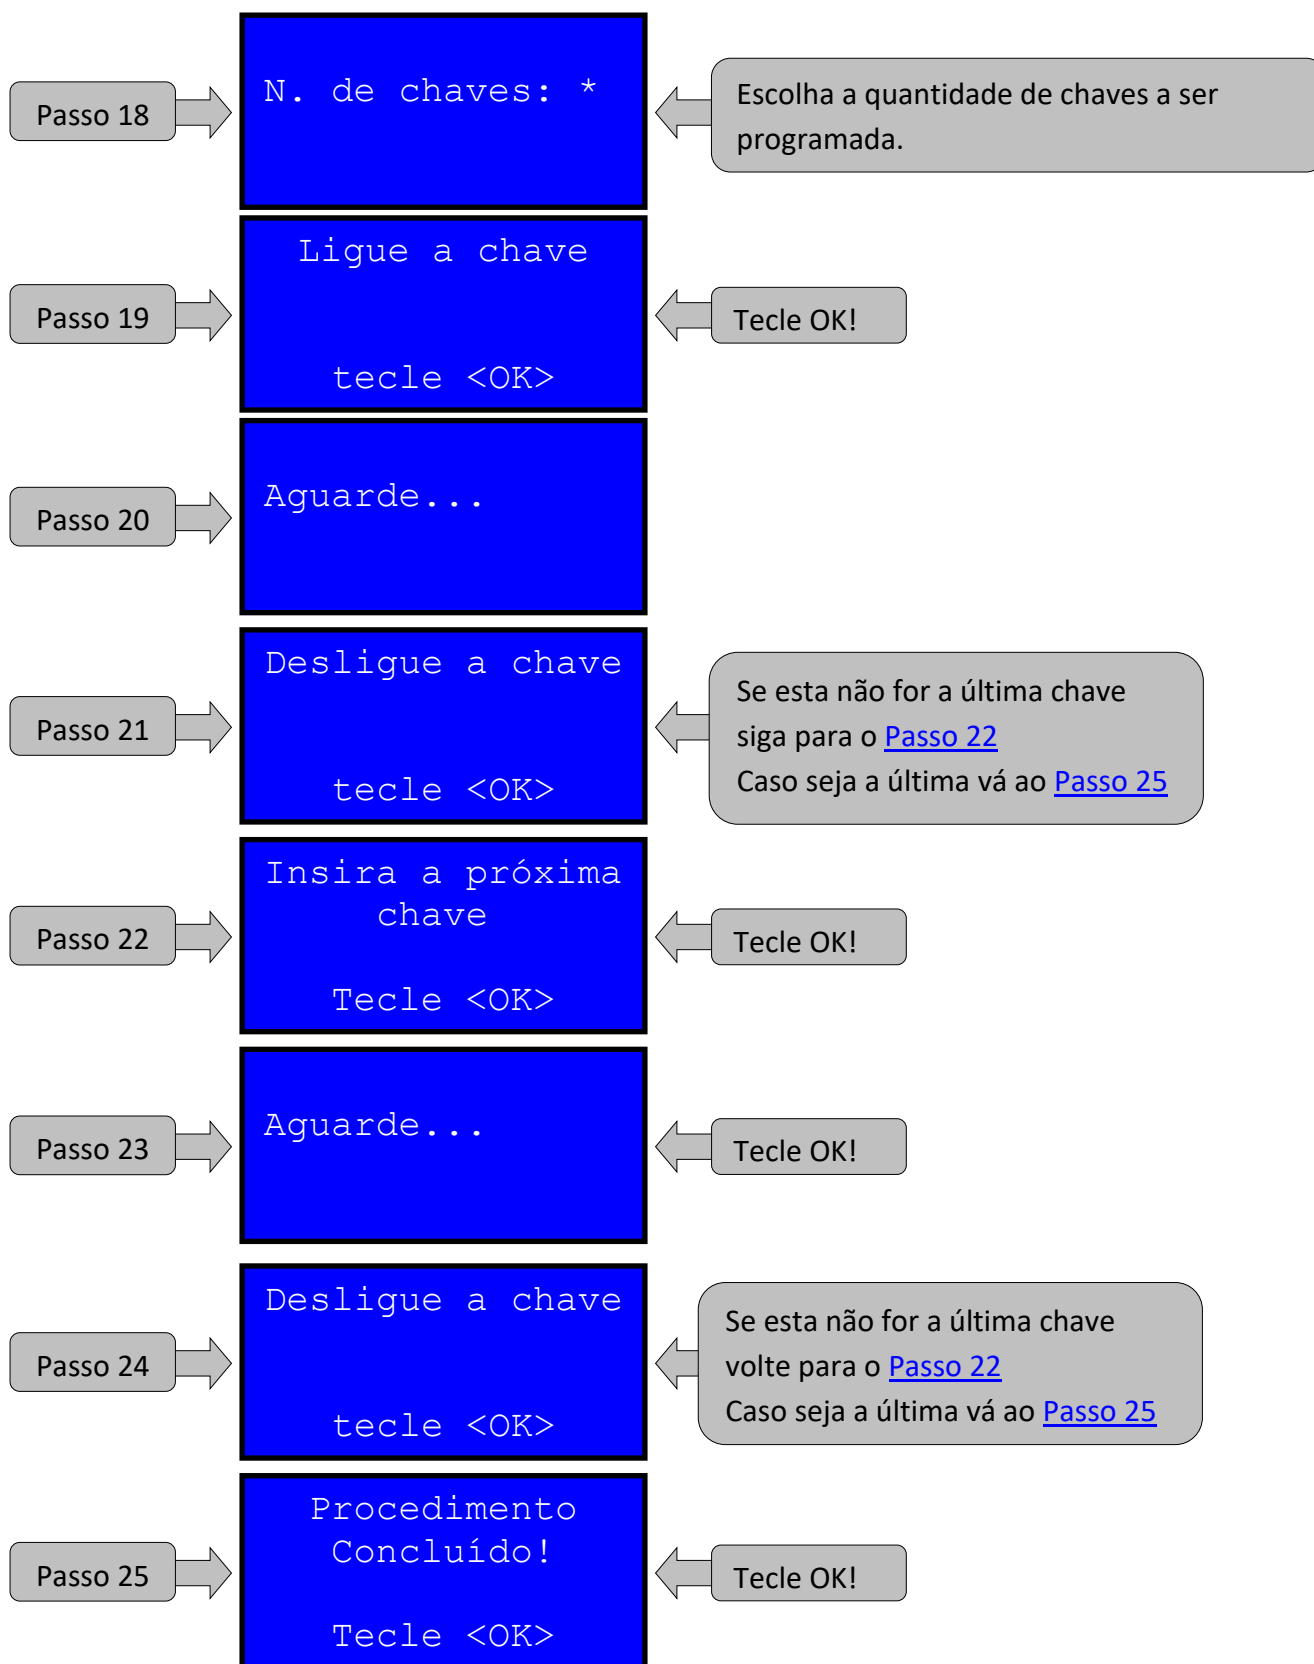
## Realizando a Programação de chaves / Leitura de senha

Após todos os acessórios conectados, seguir os seguintes passos no visor do OBDMap:

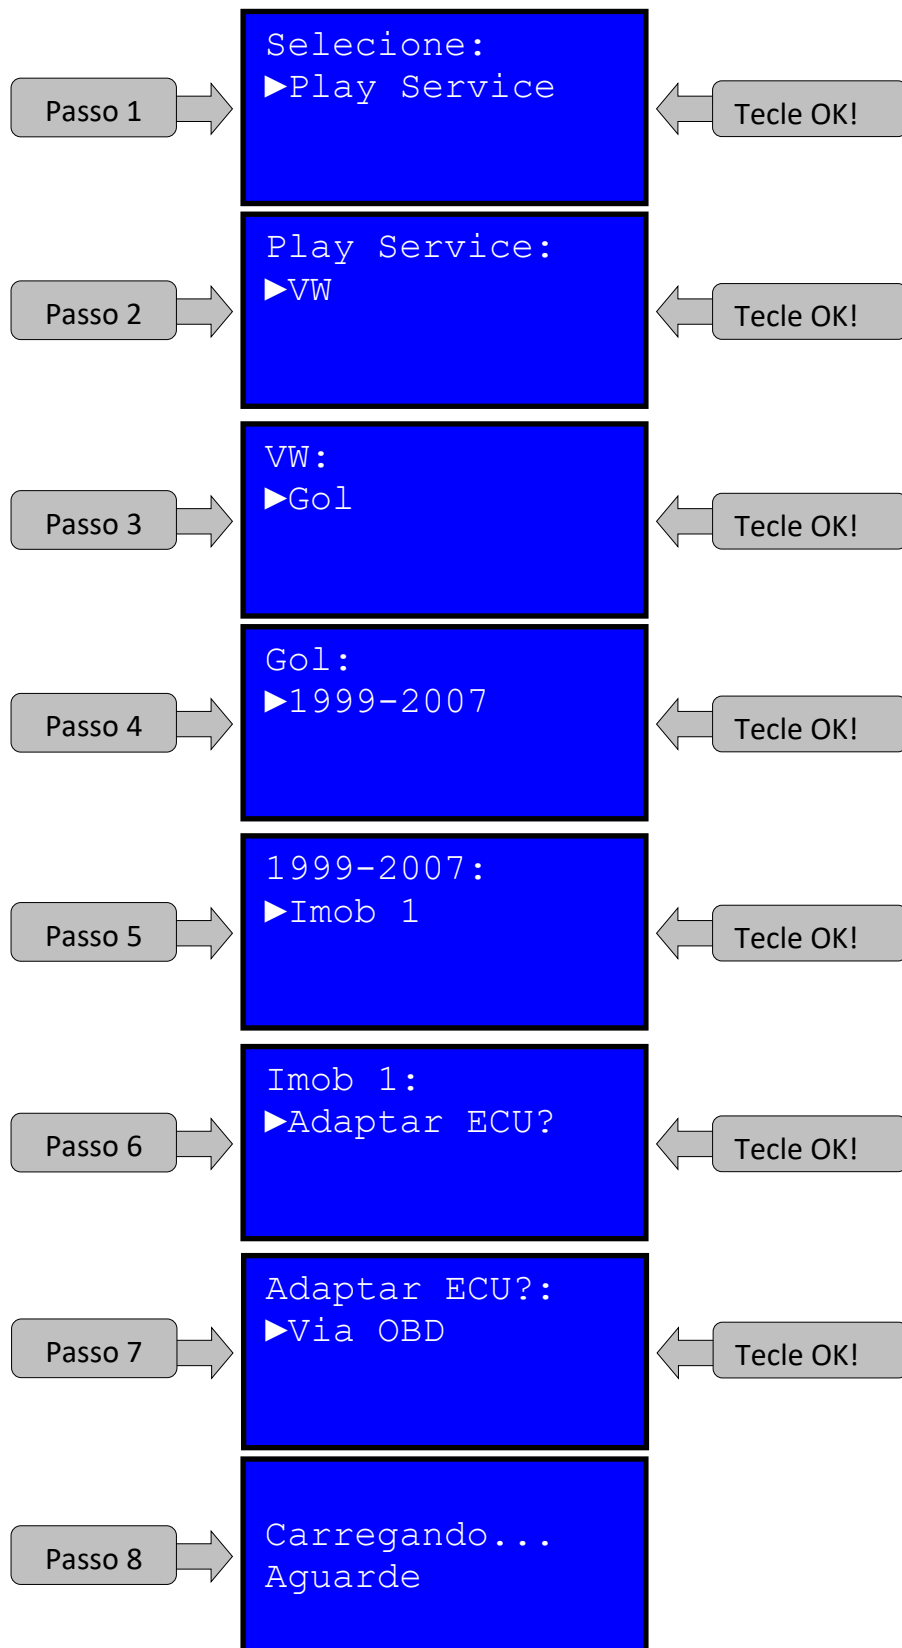
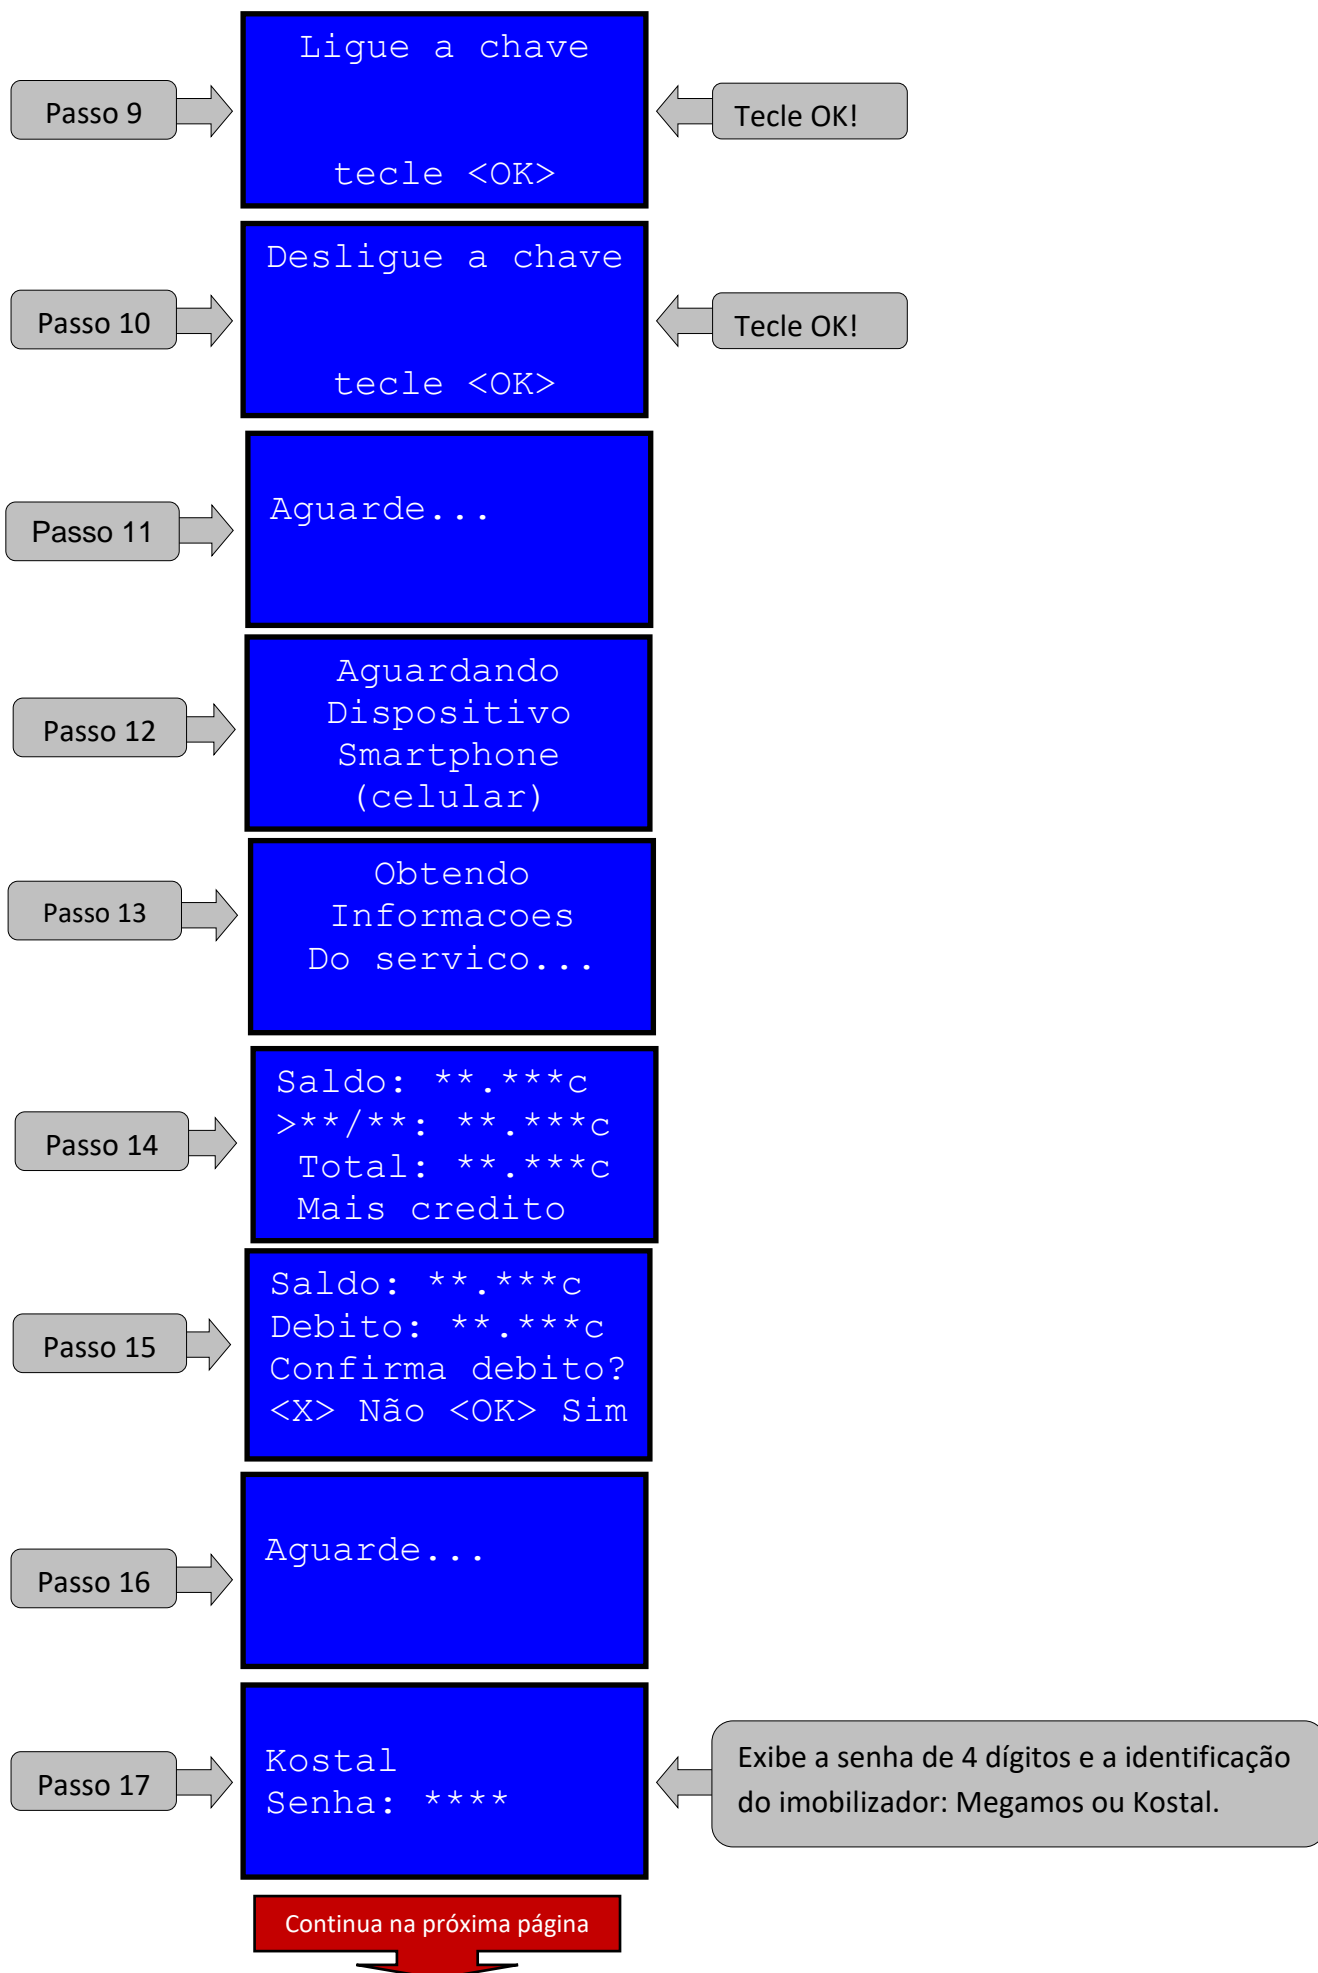
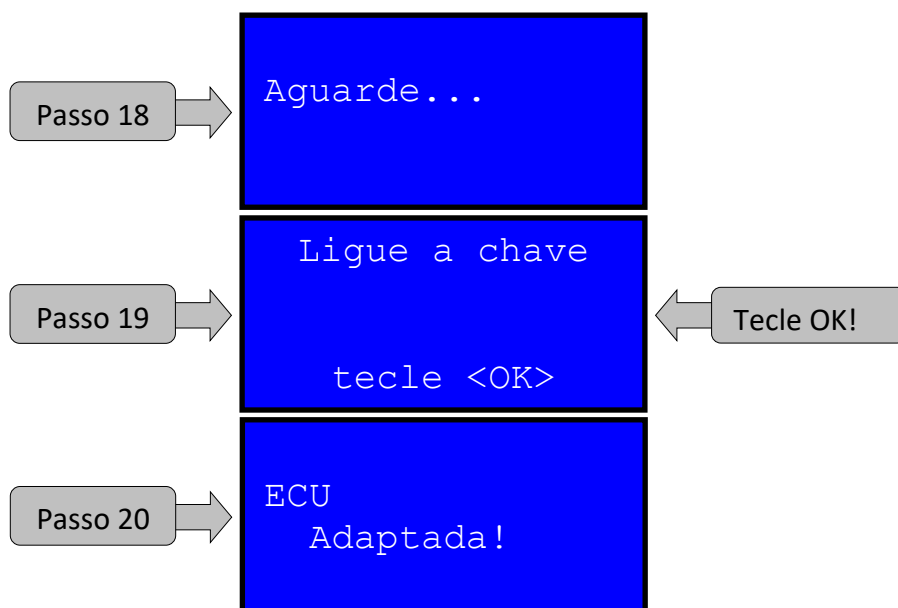
### Realizando a adaptação da ECU / Leitura de senha

Após todos os acessórios conectados, seguir os seguintes passos no visor do OBDMap:
