Manual Carga – PS0044

Dedicação de Transponder ID48 para TP25 (Audi)

Rev. 2

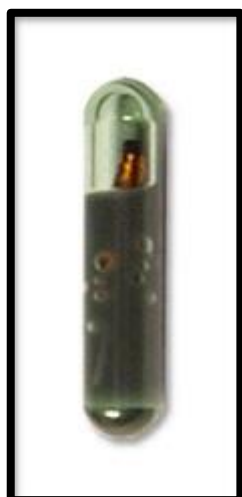
#### Transponder utilizado:

Utilize o transponder ID48  
Crypto2 virgem! Se não for  
utilizado um transponder novo o  
procedimento pode não ser bem  
sucedido!

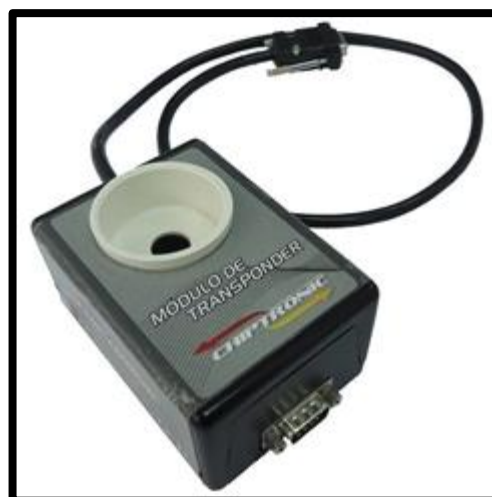
Módulo de transponder. Realiza a programação e geração de transponders.

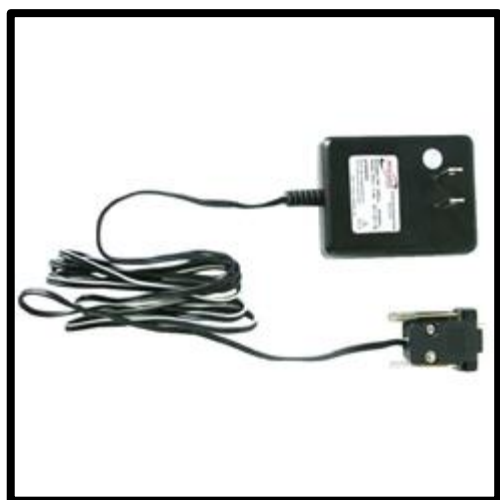
Fonte de alimentação. Necessária para utilizar o OBDMap em bancada.

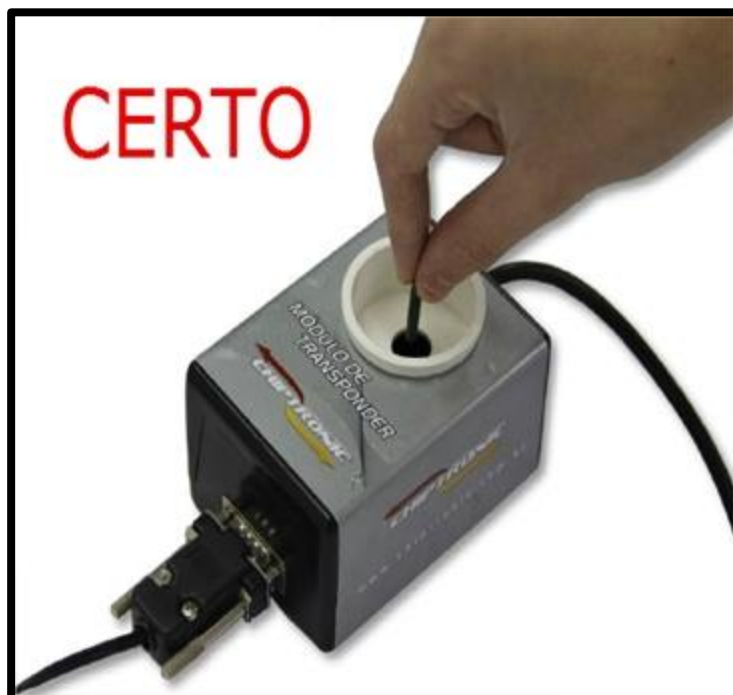
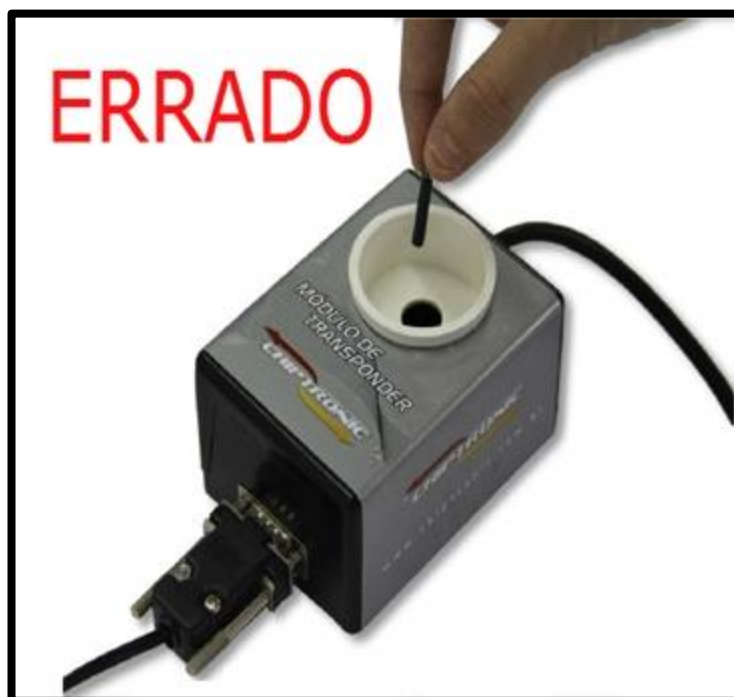
## Posicionamento do transponder no módulo de transponder:

O transponder deve ser posicionado dentro da antena (copo branco) do módulo de transponder na posição vertical e no centro como mostra a foto.

O transponder não deve ficar inclinado na antena do módulo, isto pode causar erro na operação. Procure deixá-lo na vertical.
