MANUAL CARGA – OBD0340

PROGRAMAÇÃO DE CHAVES DE PRESENÇA HONDA KEYLESS 1 VIA
OBD
Ver. 1

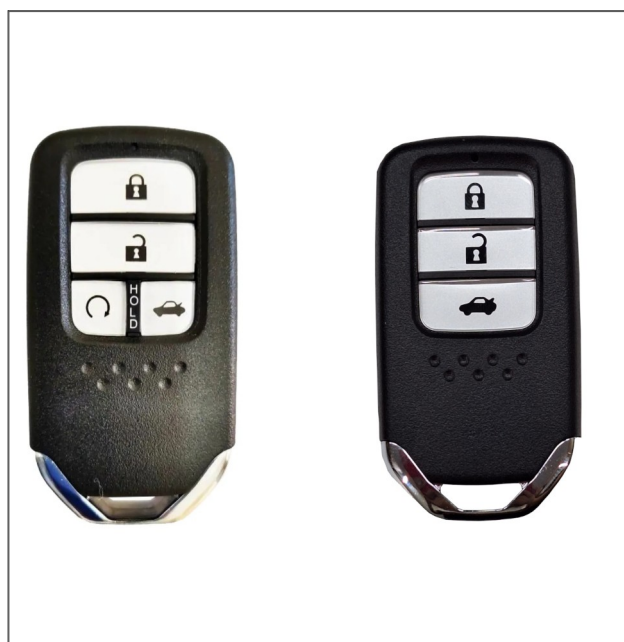
Utilize a chave de presença compatível com ID47 Hitag 3.

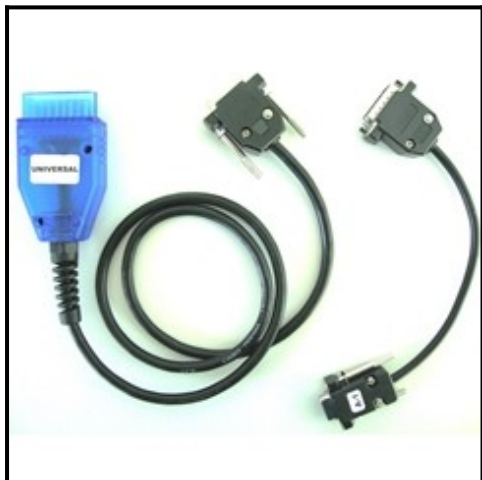
Utilize o Cabo Universal + Adaptador A1.

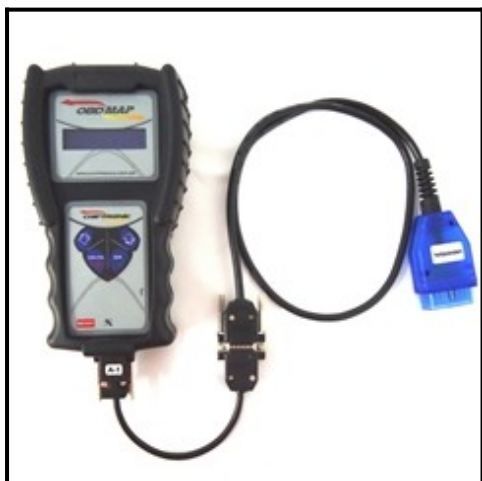
Todos os acessórios conectados para realizar o procedimento via diagnose.

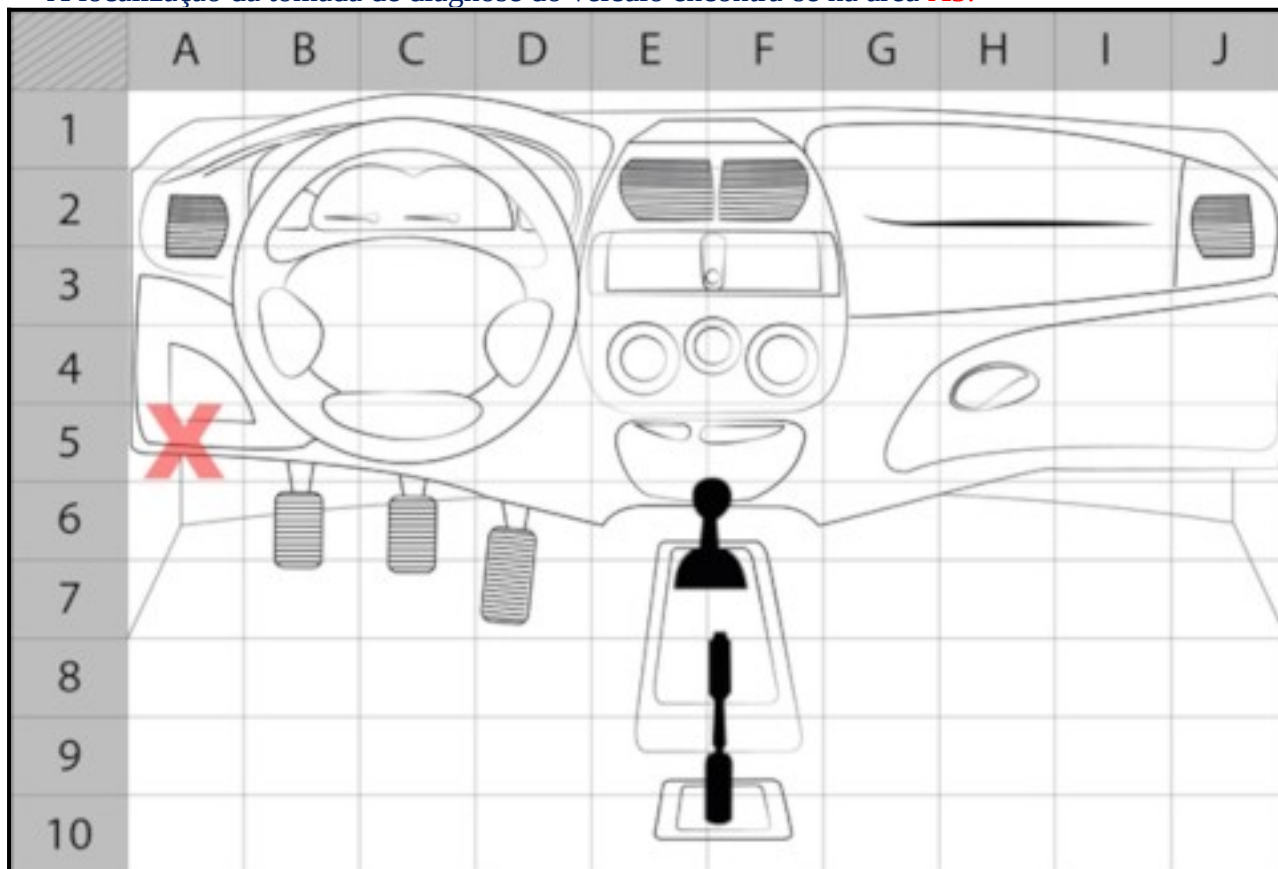
- A localização da tomada de diagnose do veículo encontra-se na área **A5**.

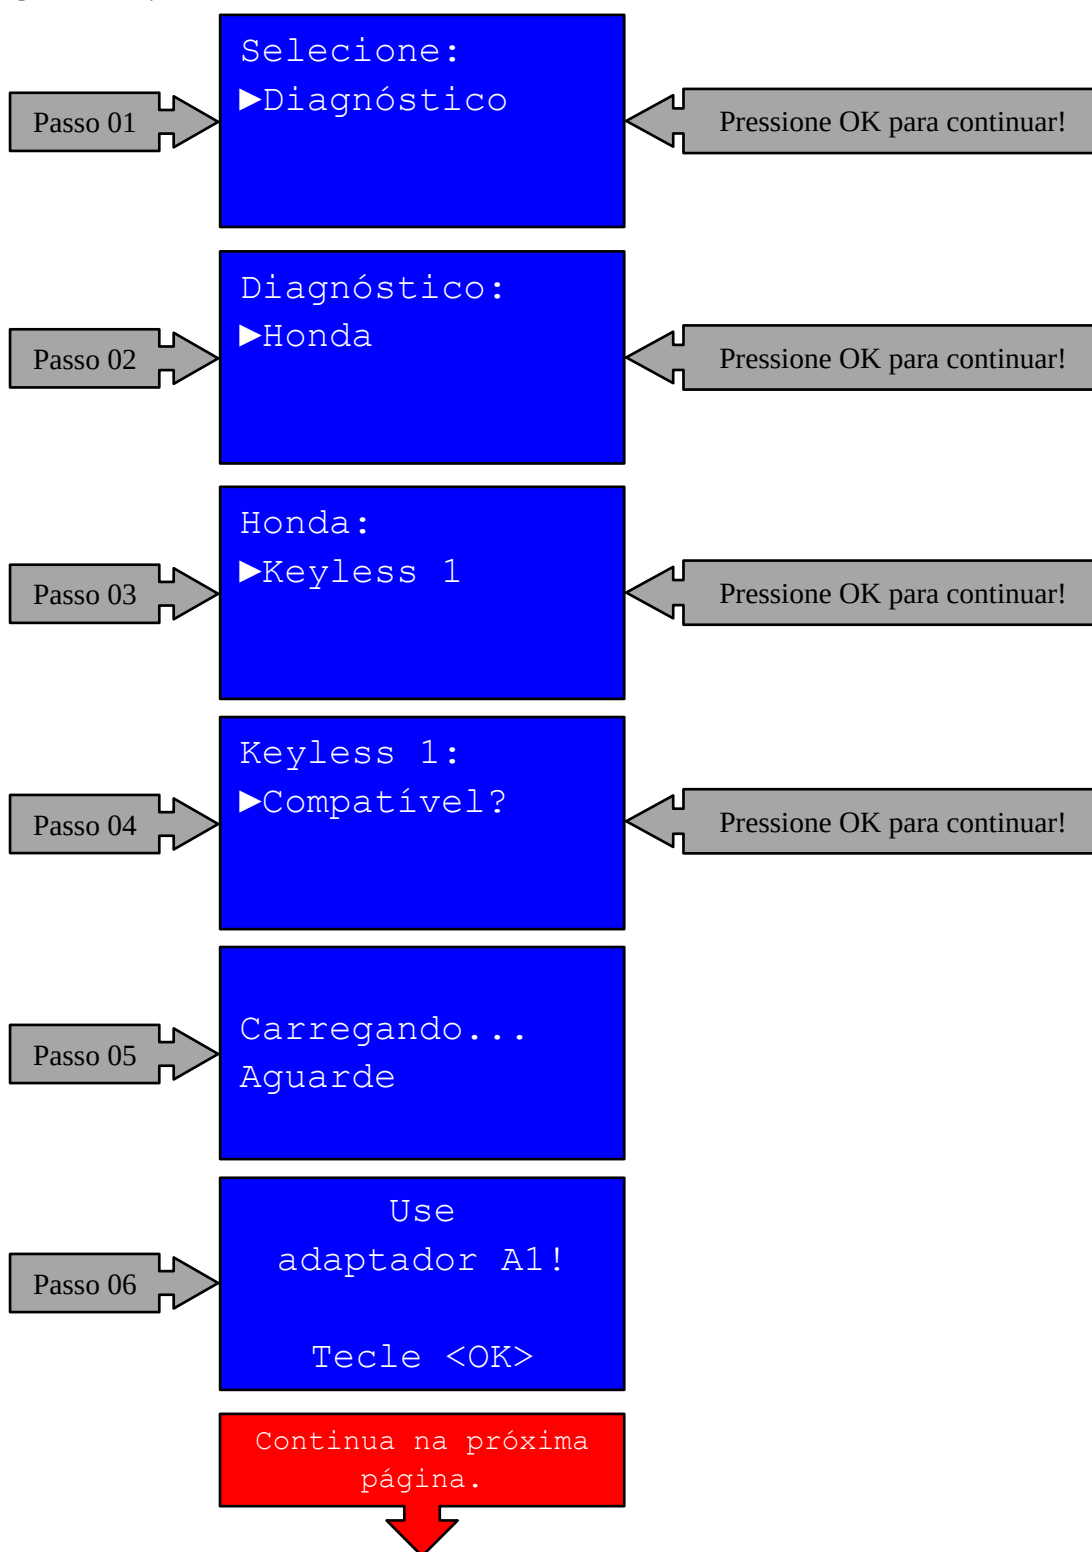
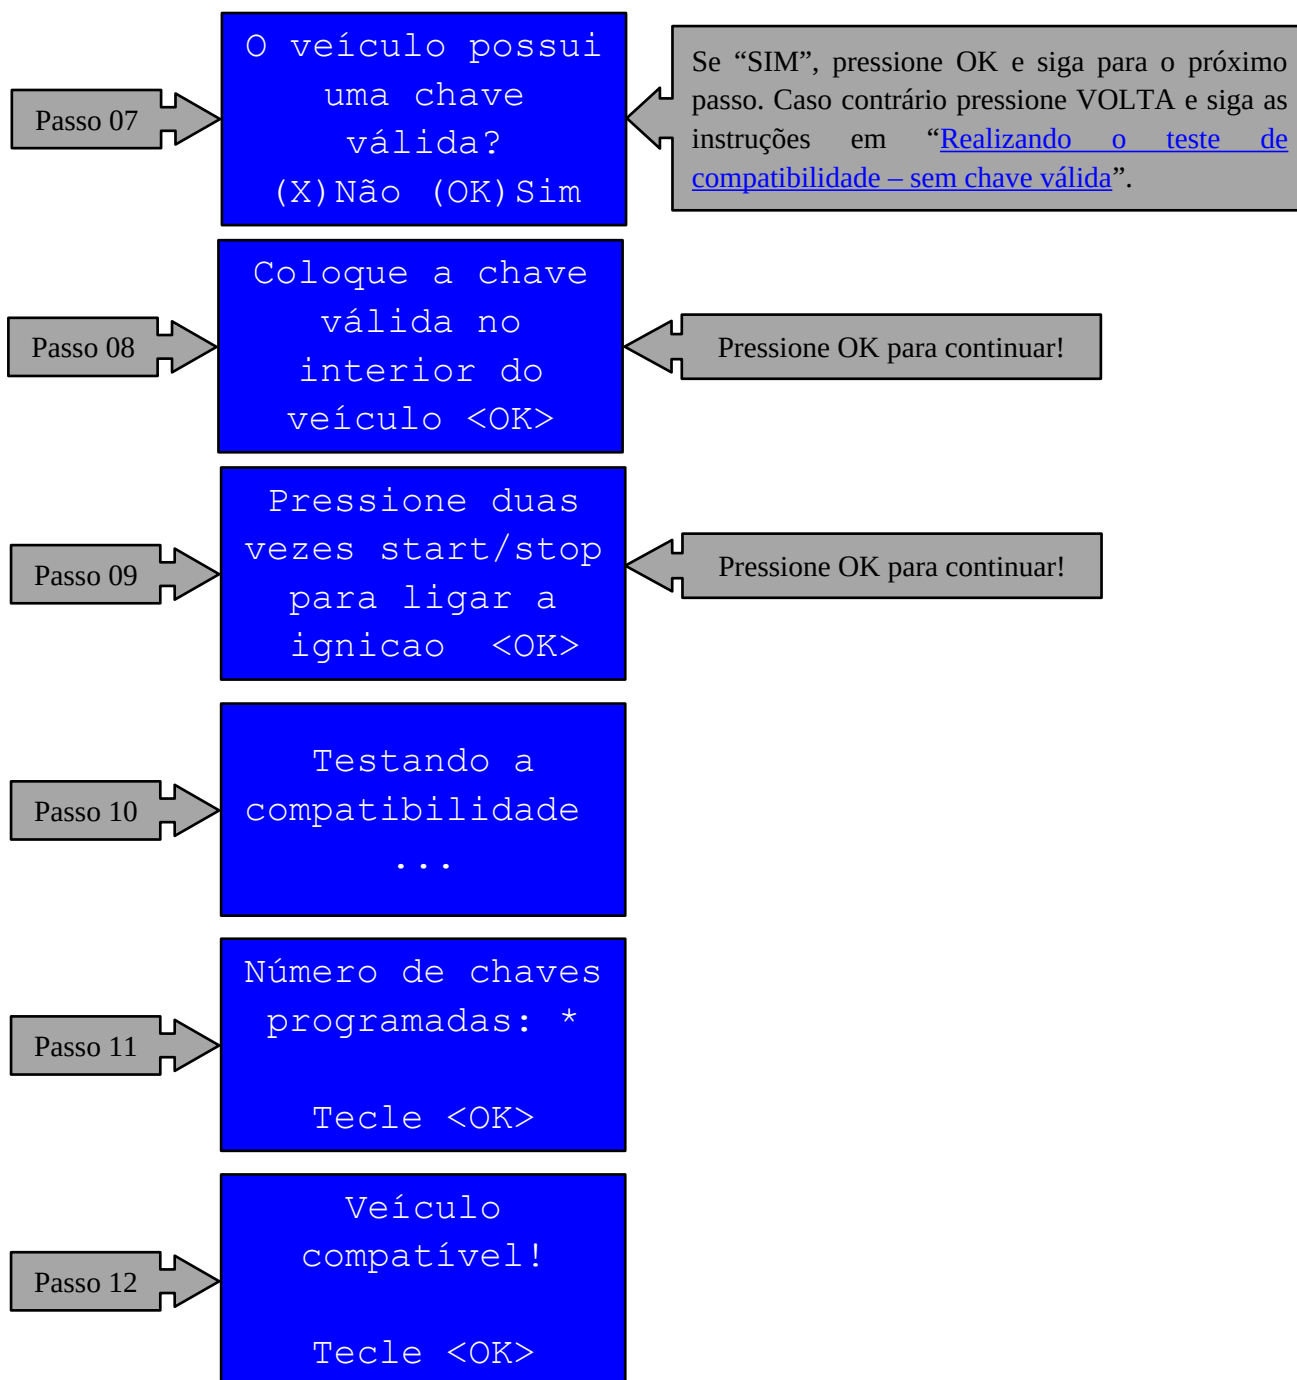
REALIZANDO O TESTE DE COMPATIBILIDADE COM CHAVE VÁLIDA

Após ter conectado todos os acessórios ao veículo, siga os passos descritos abaixo no visor do OBDMAP:

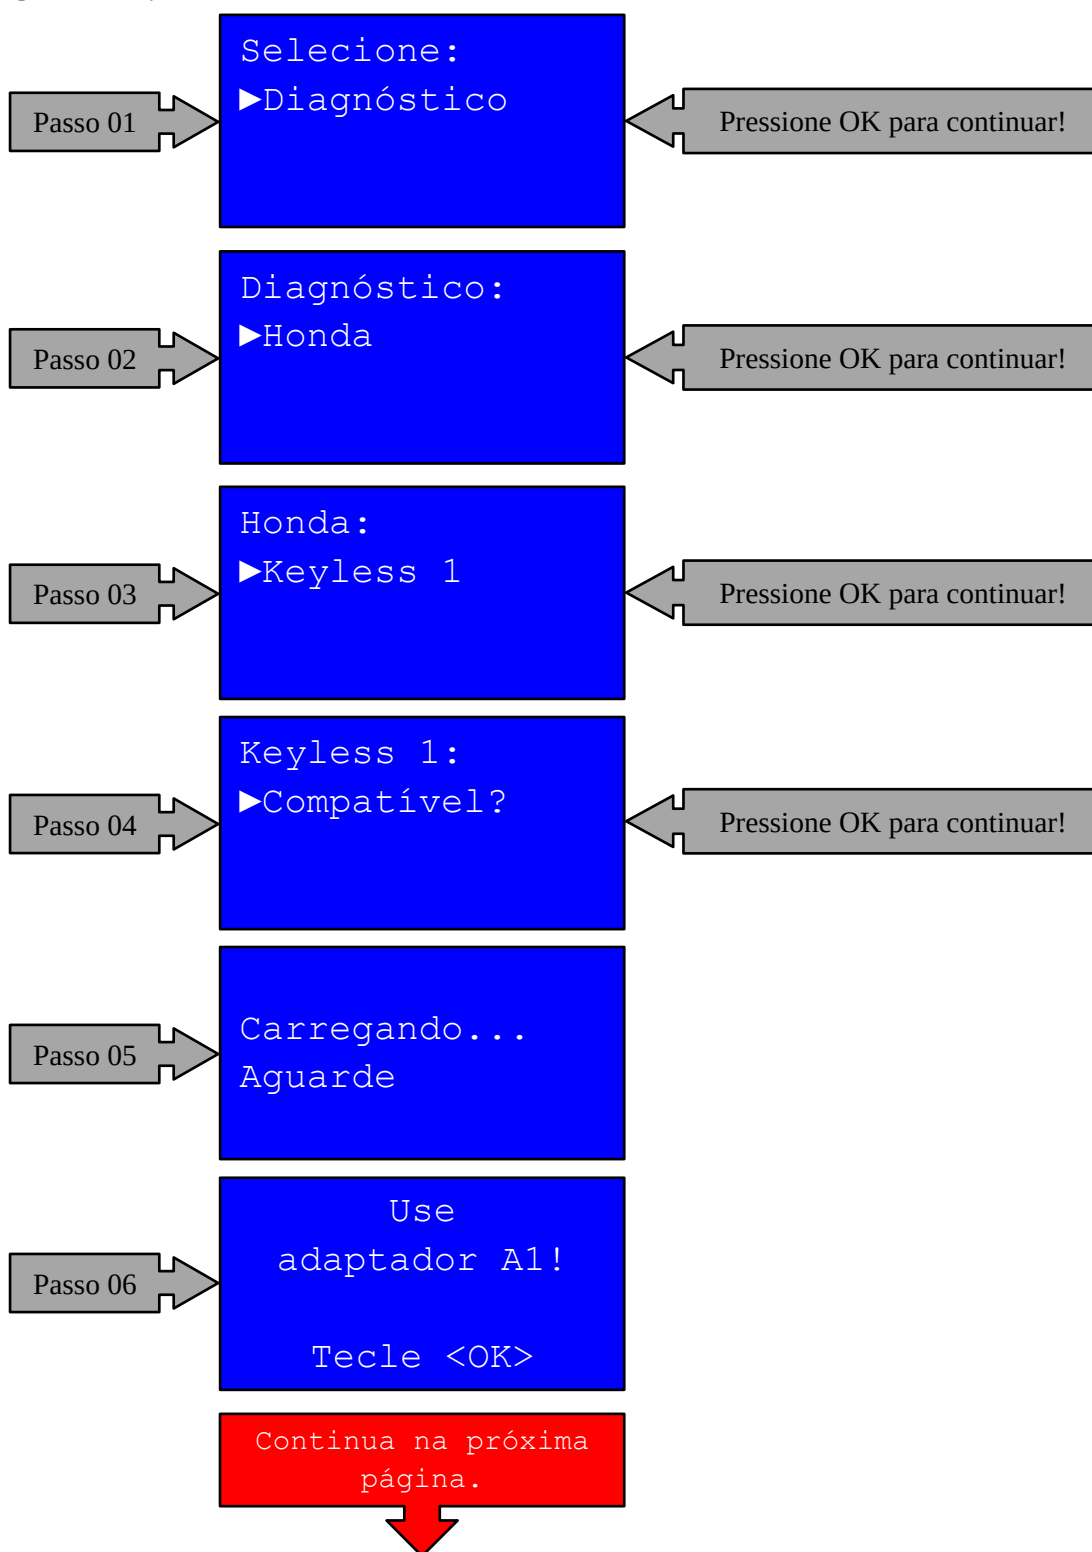
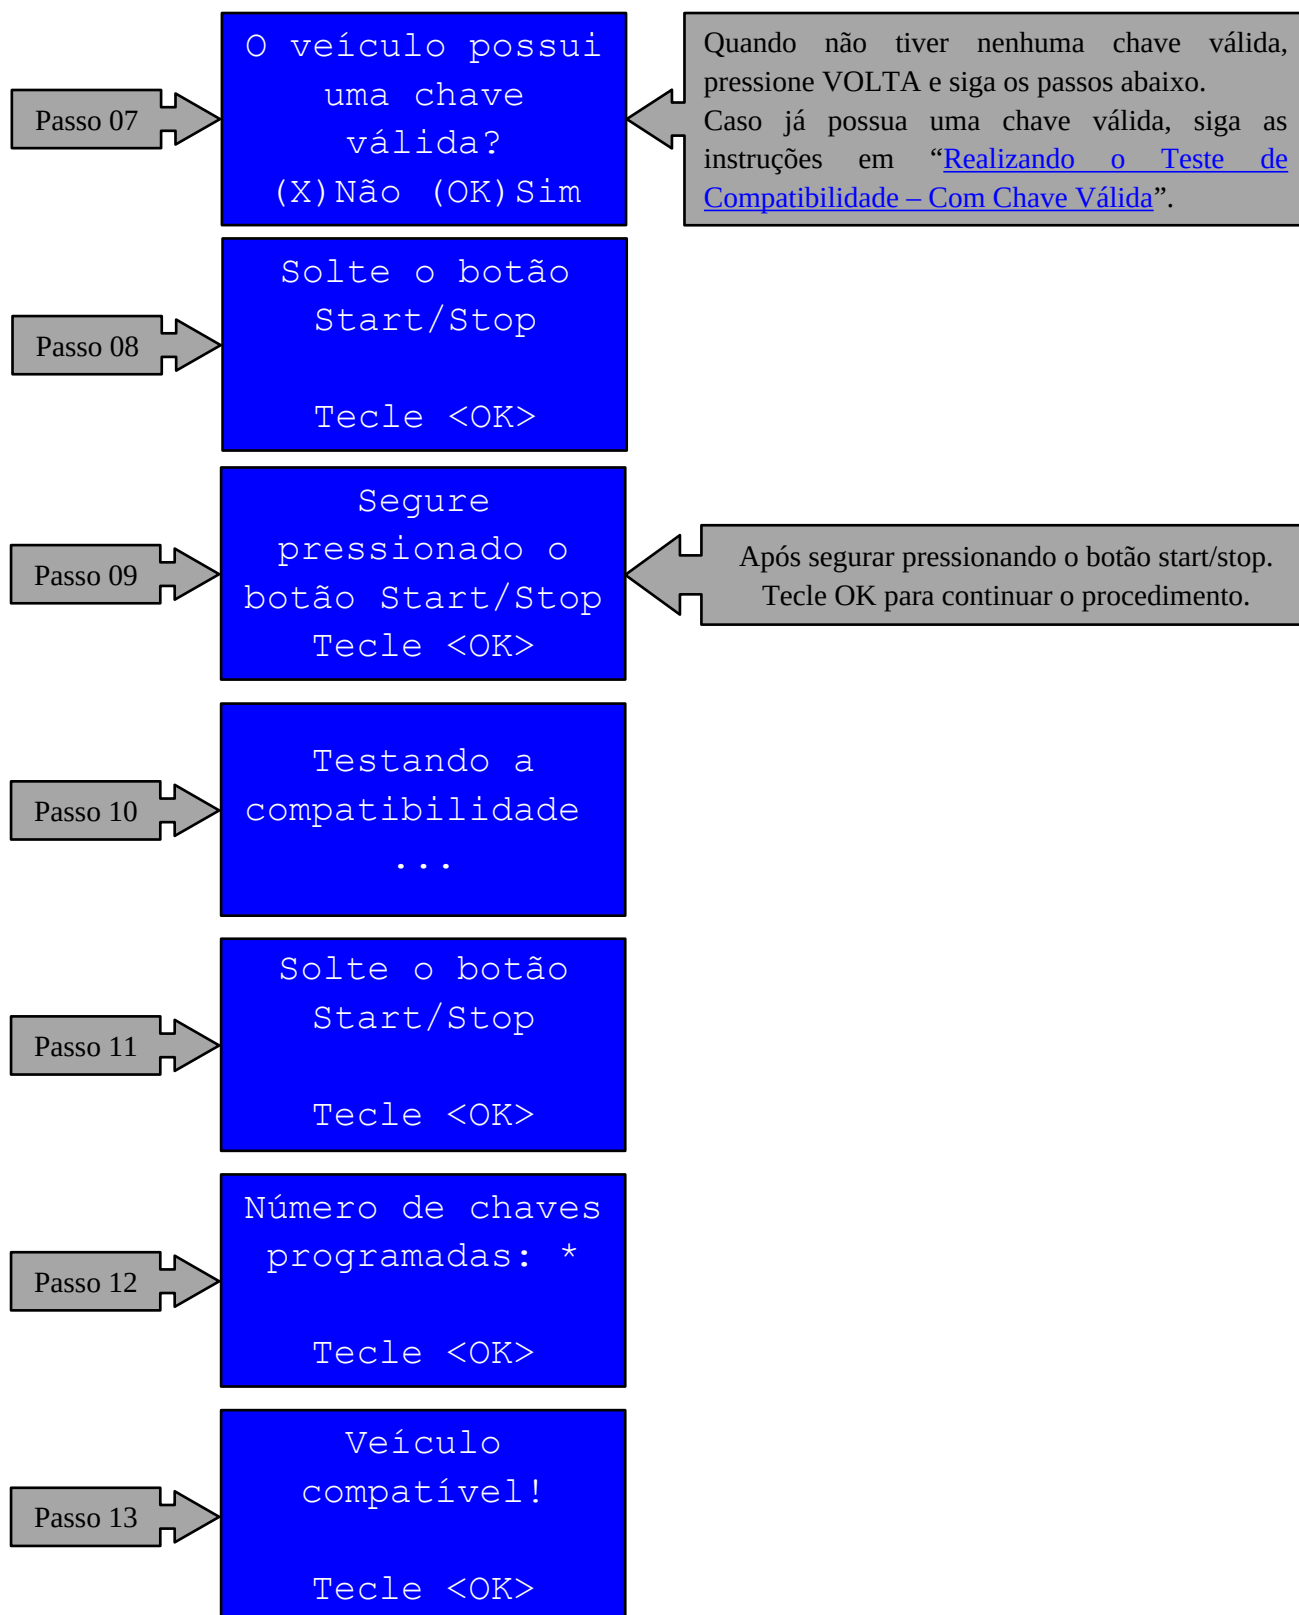
REALIZANDO O TESTE DE COMPATIBILIDADE SEM CHAVE VÁLIDA

Após ter conectado todos os acessórios ao veículo, siga os passos descritos abaixo no visor do OBDMAP:

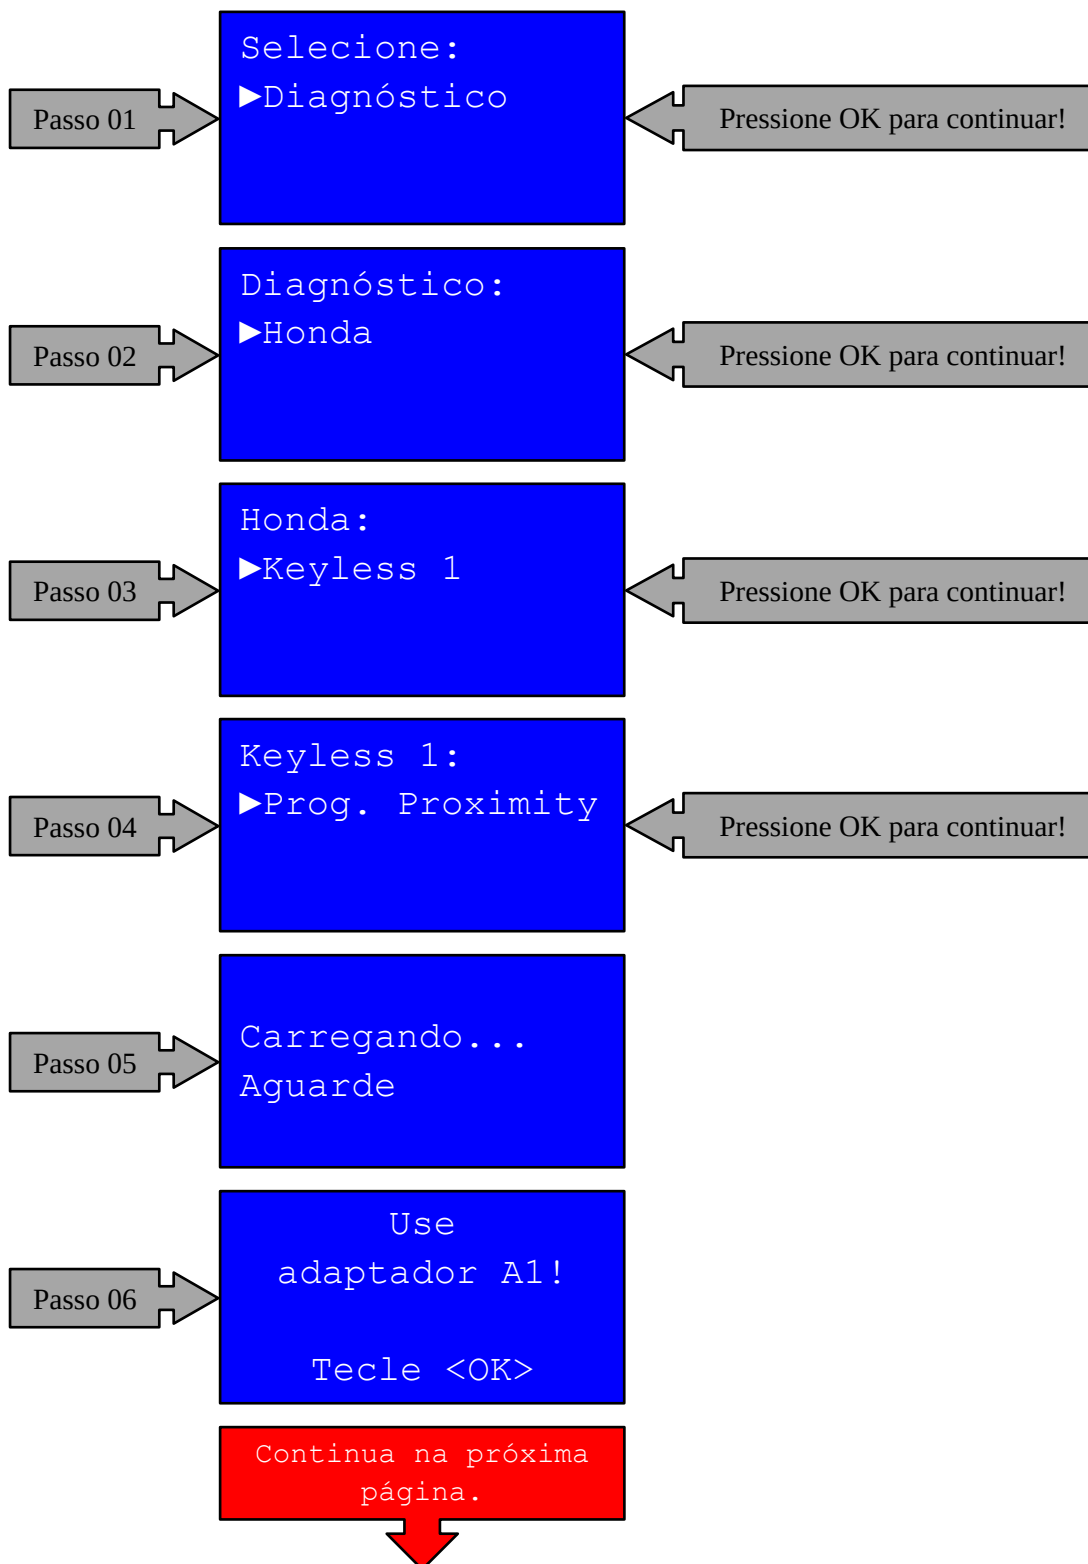
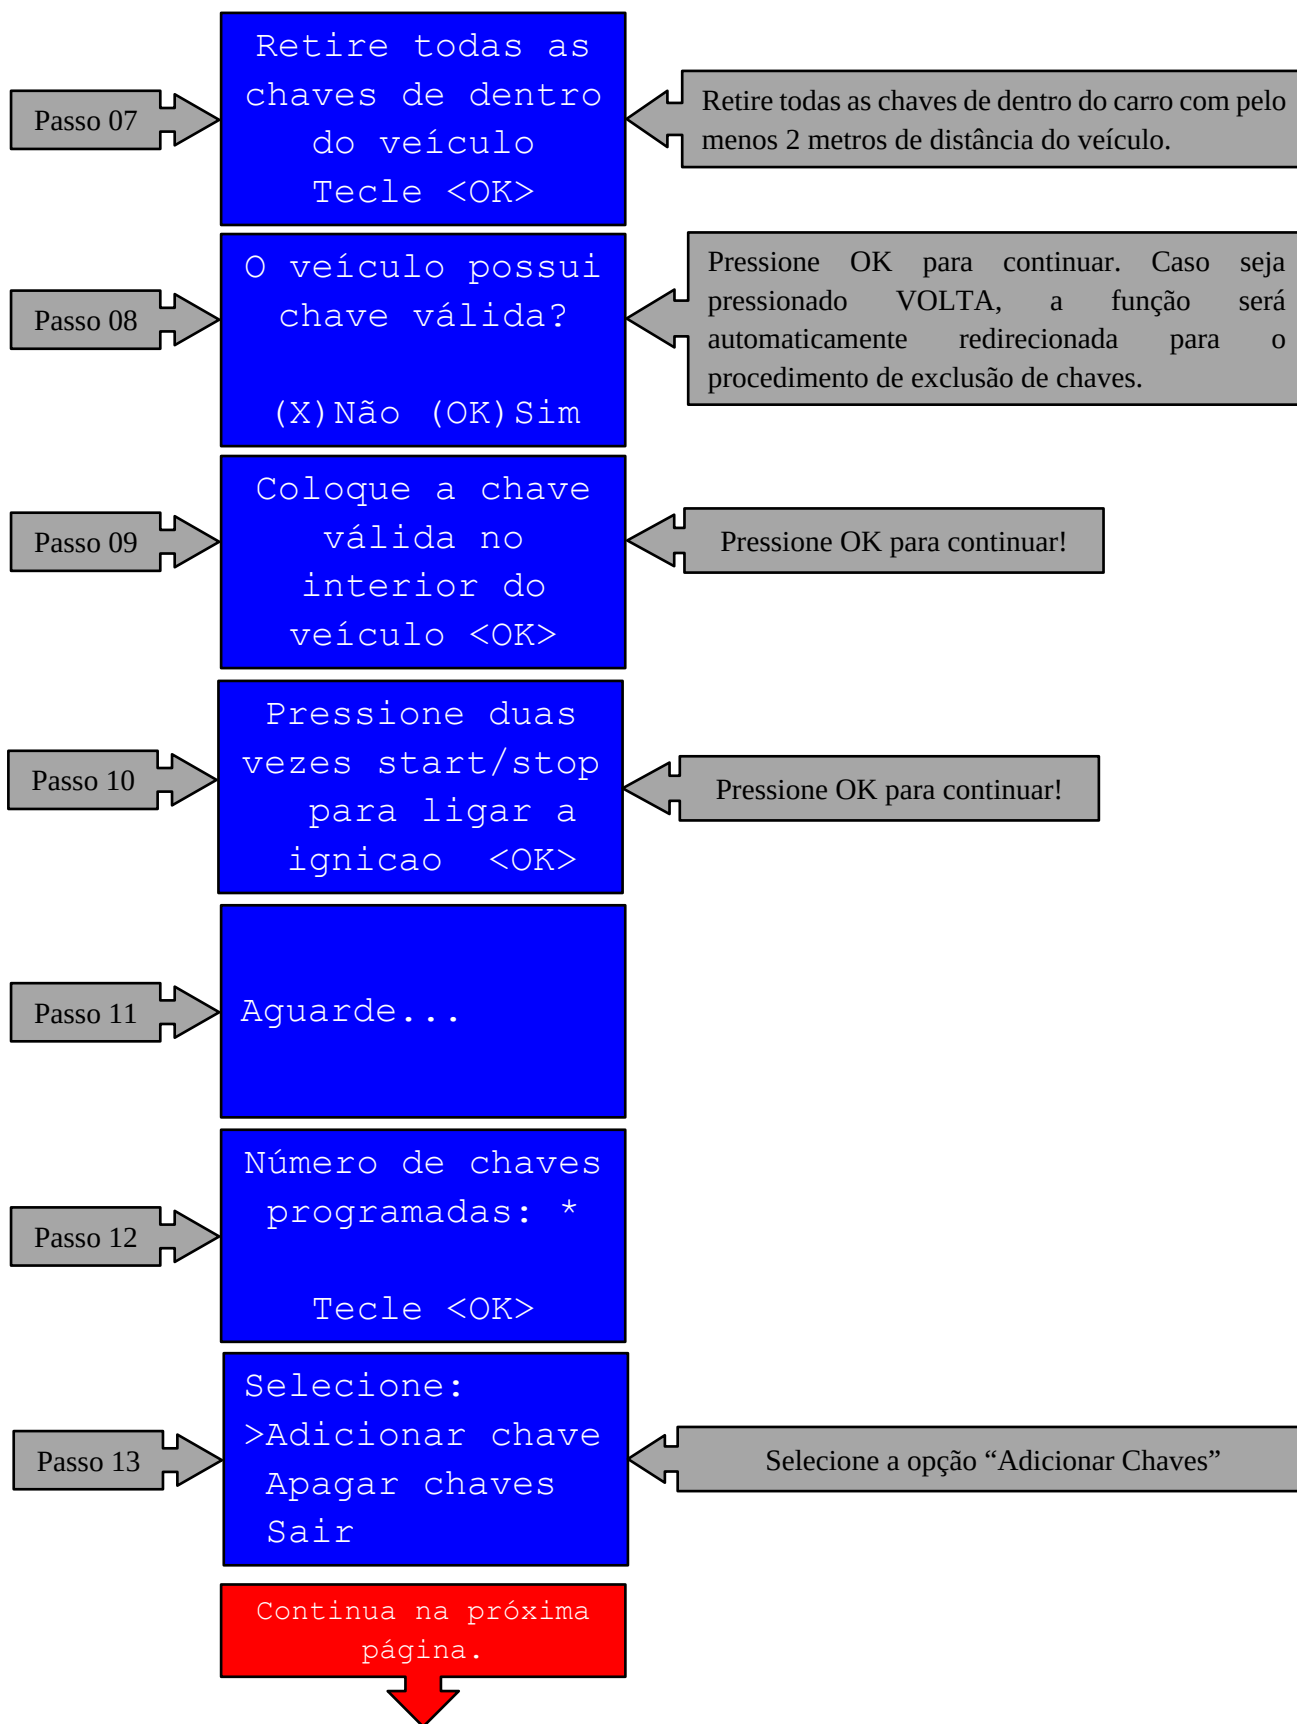
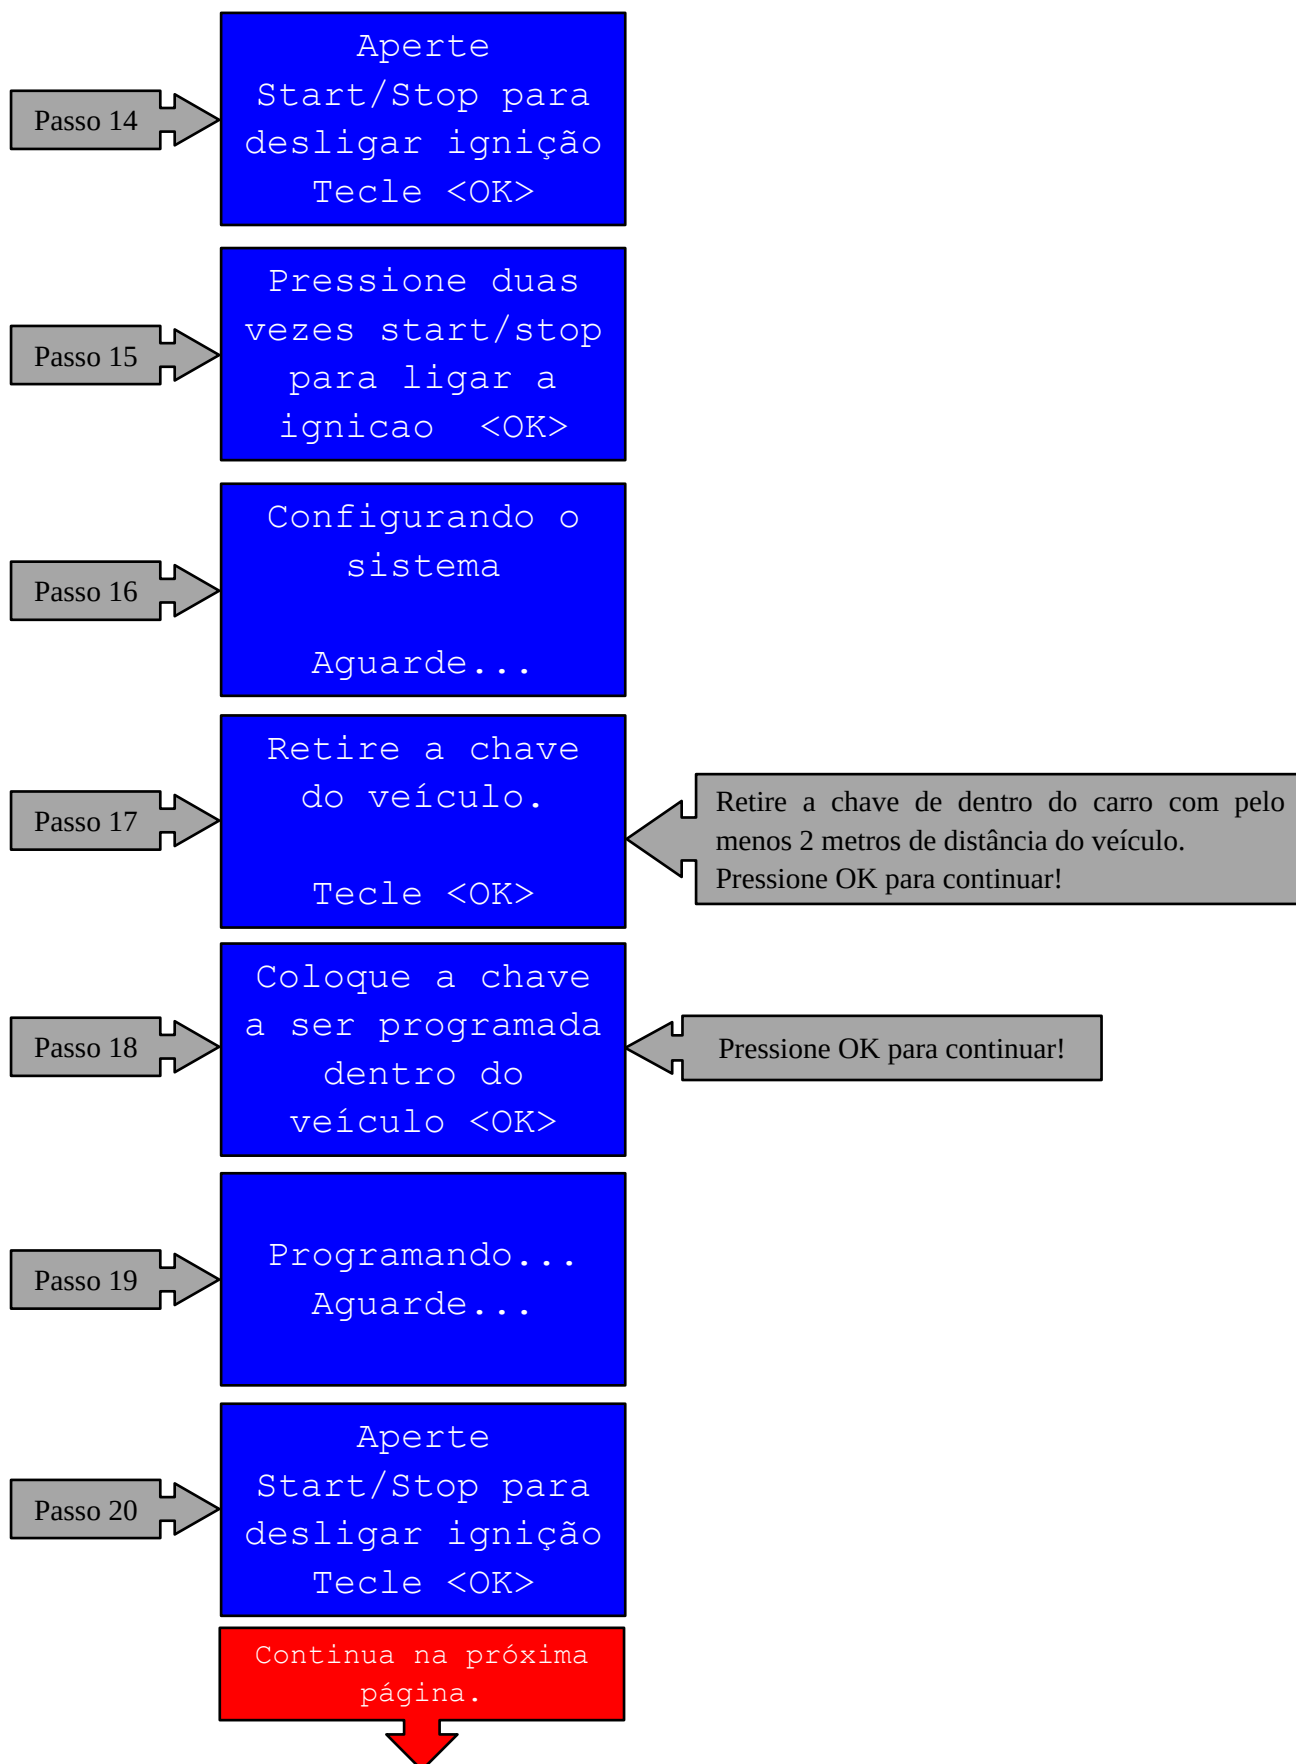
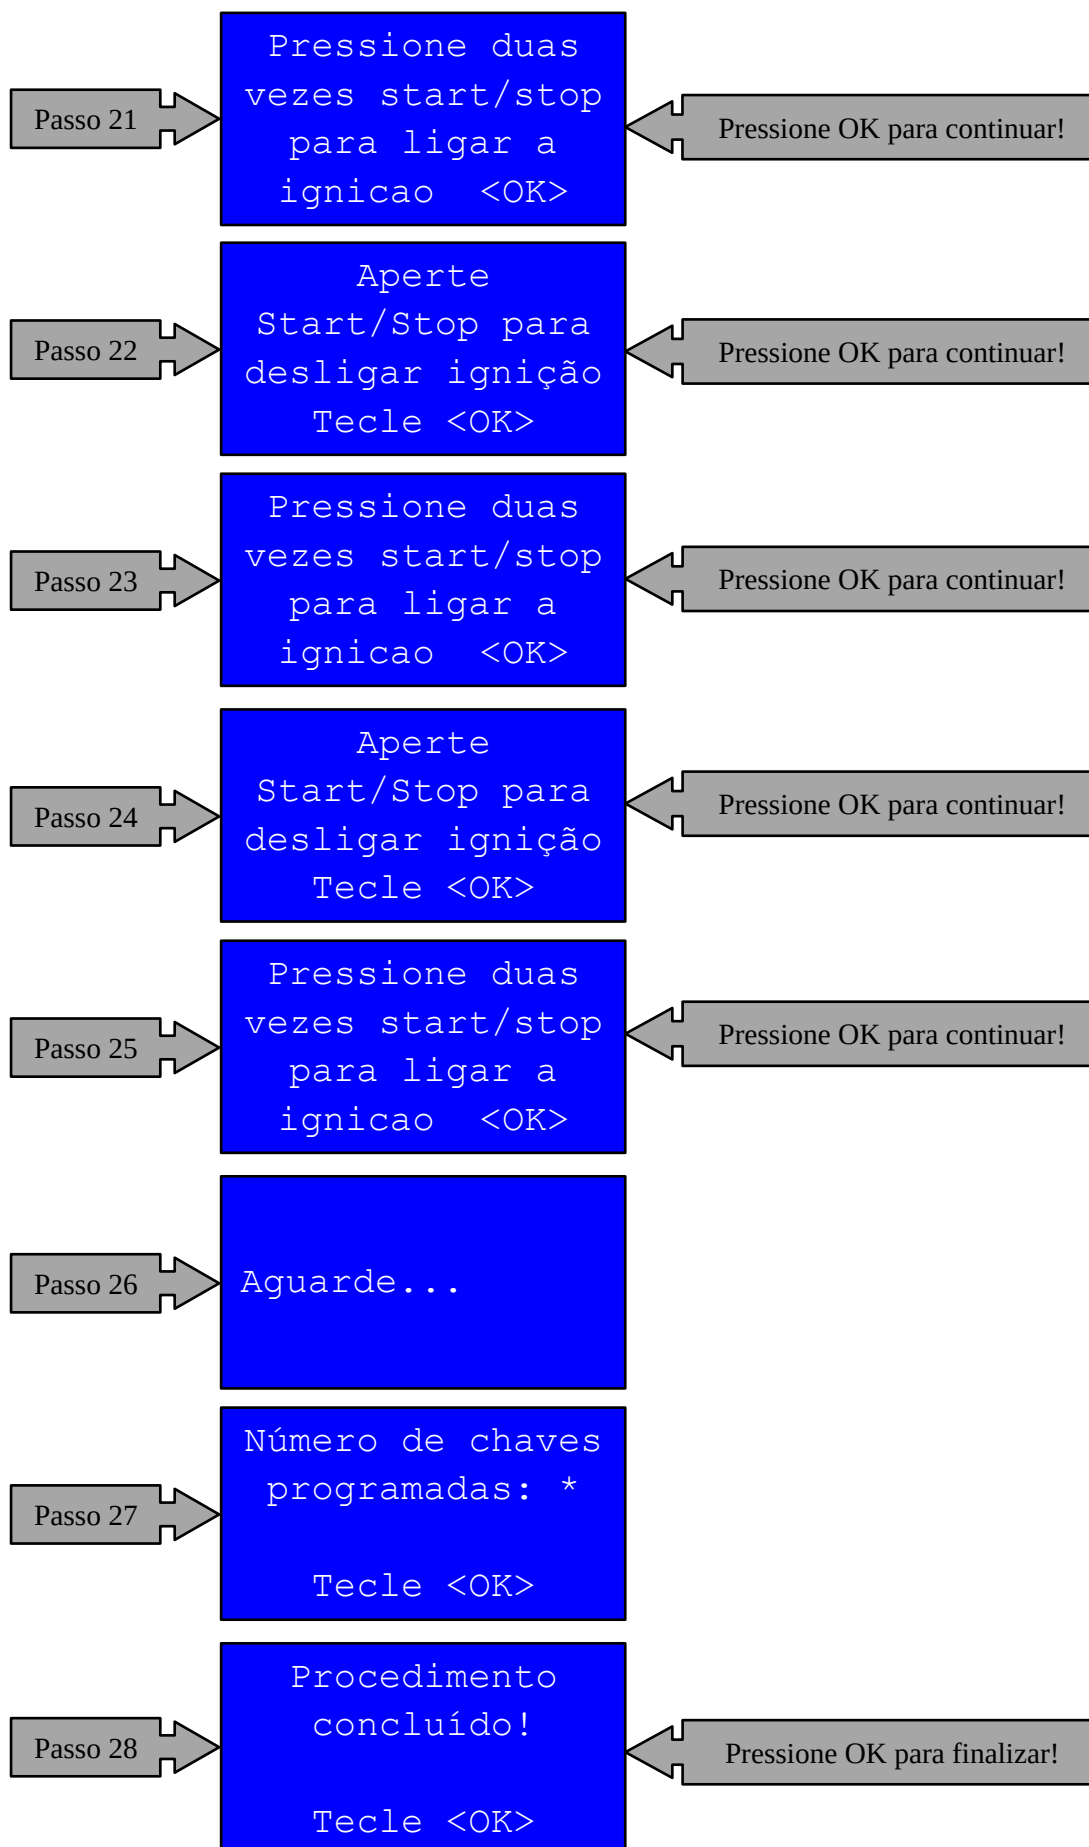
REALIZANDO A ADIÇÃO DE CHAVES DE PRESENÇA

OBS.: Este procedimento só pode ser realizado caso o veículo possua uma chave válida.

Após ter conectado todos os acessórios ao veículo, siga os passos descritos abaixo no visor do OBDMAP:
