MANUAL CARGA – OBD0340

PROGRAMAÇÃO DE CHAVES DE PRESENÇA HONDA KEYLESS 1 VIA
OBD
Ver. 1

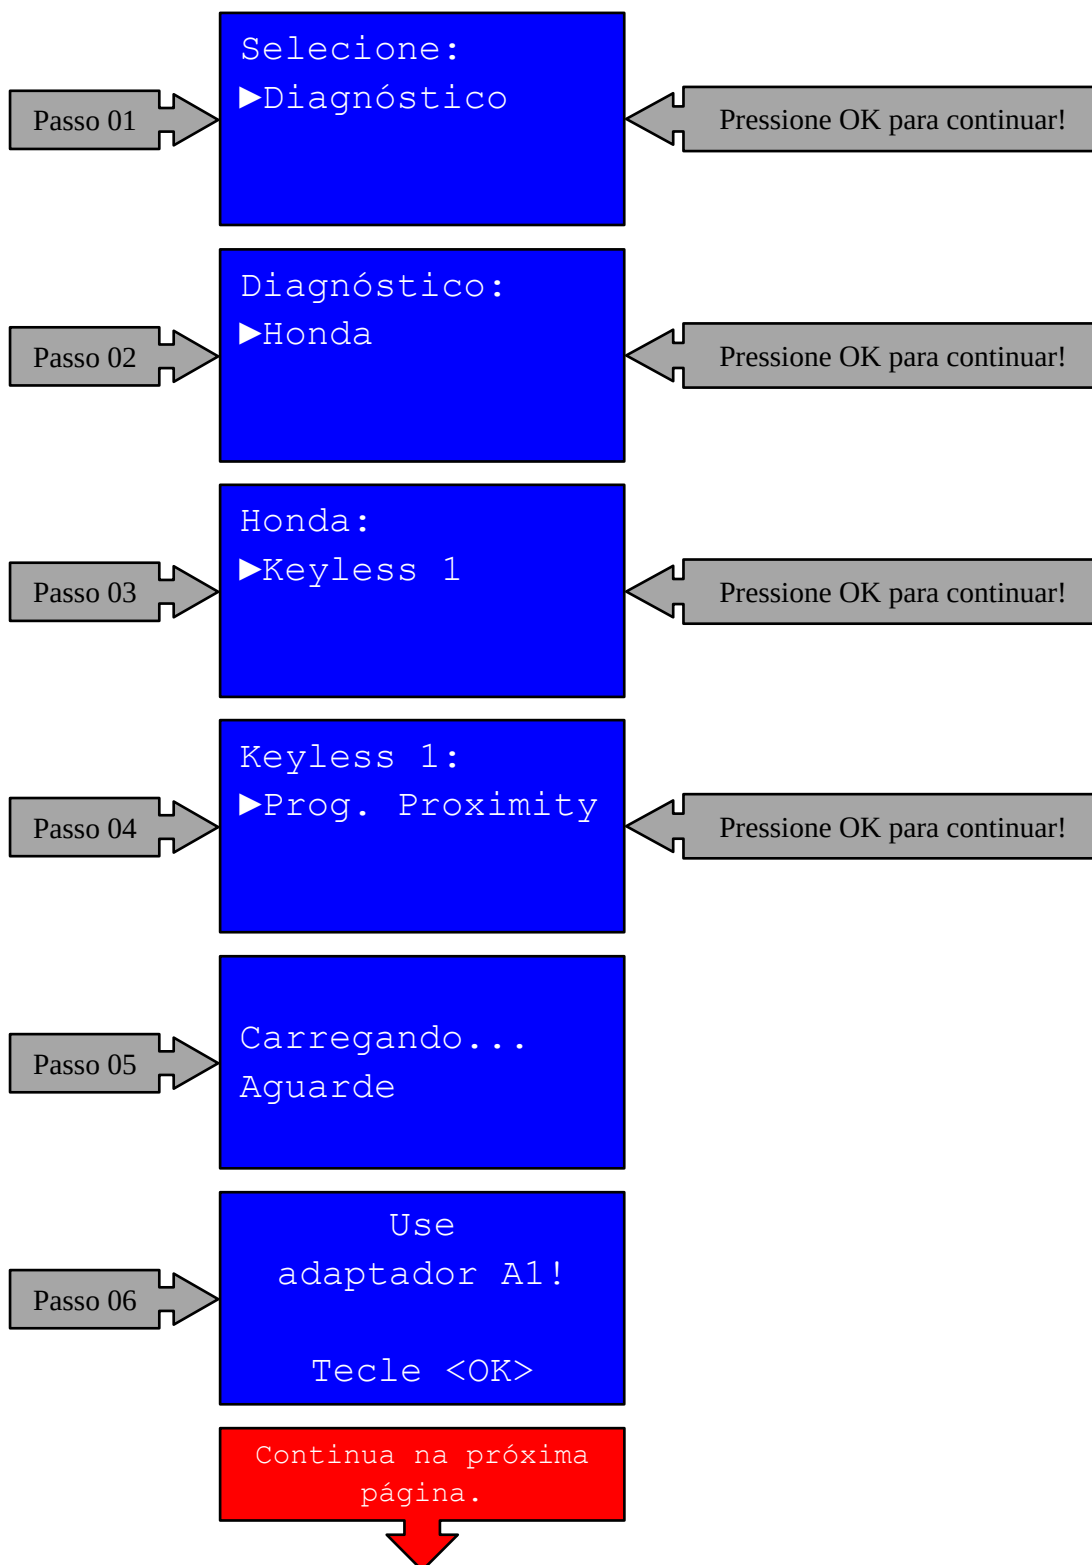
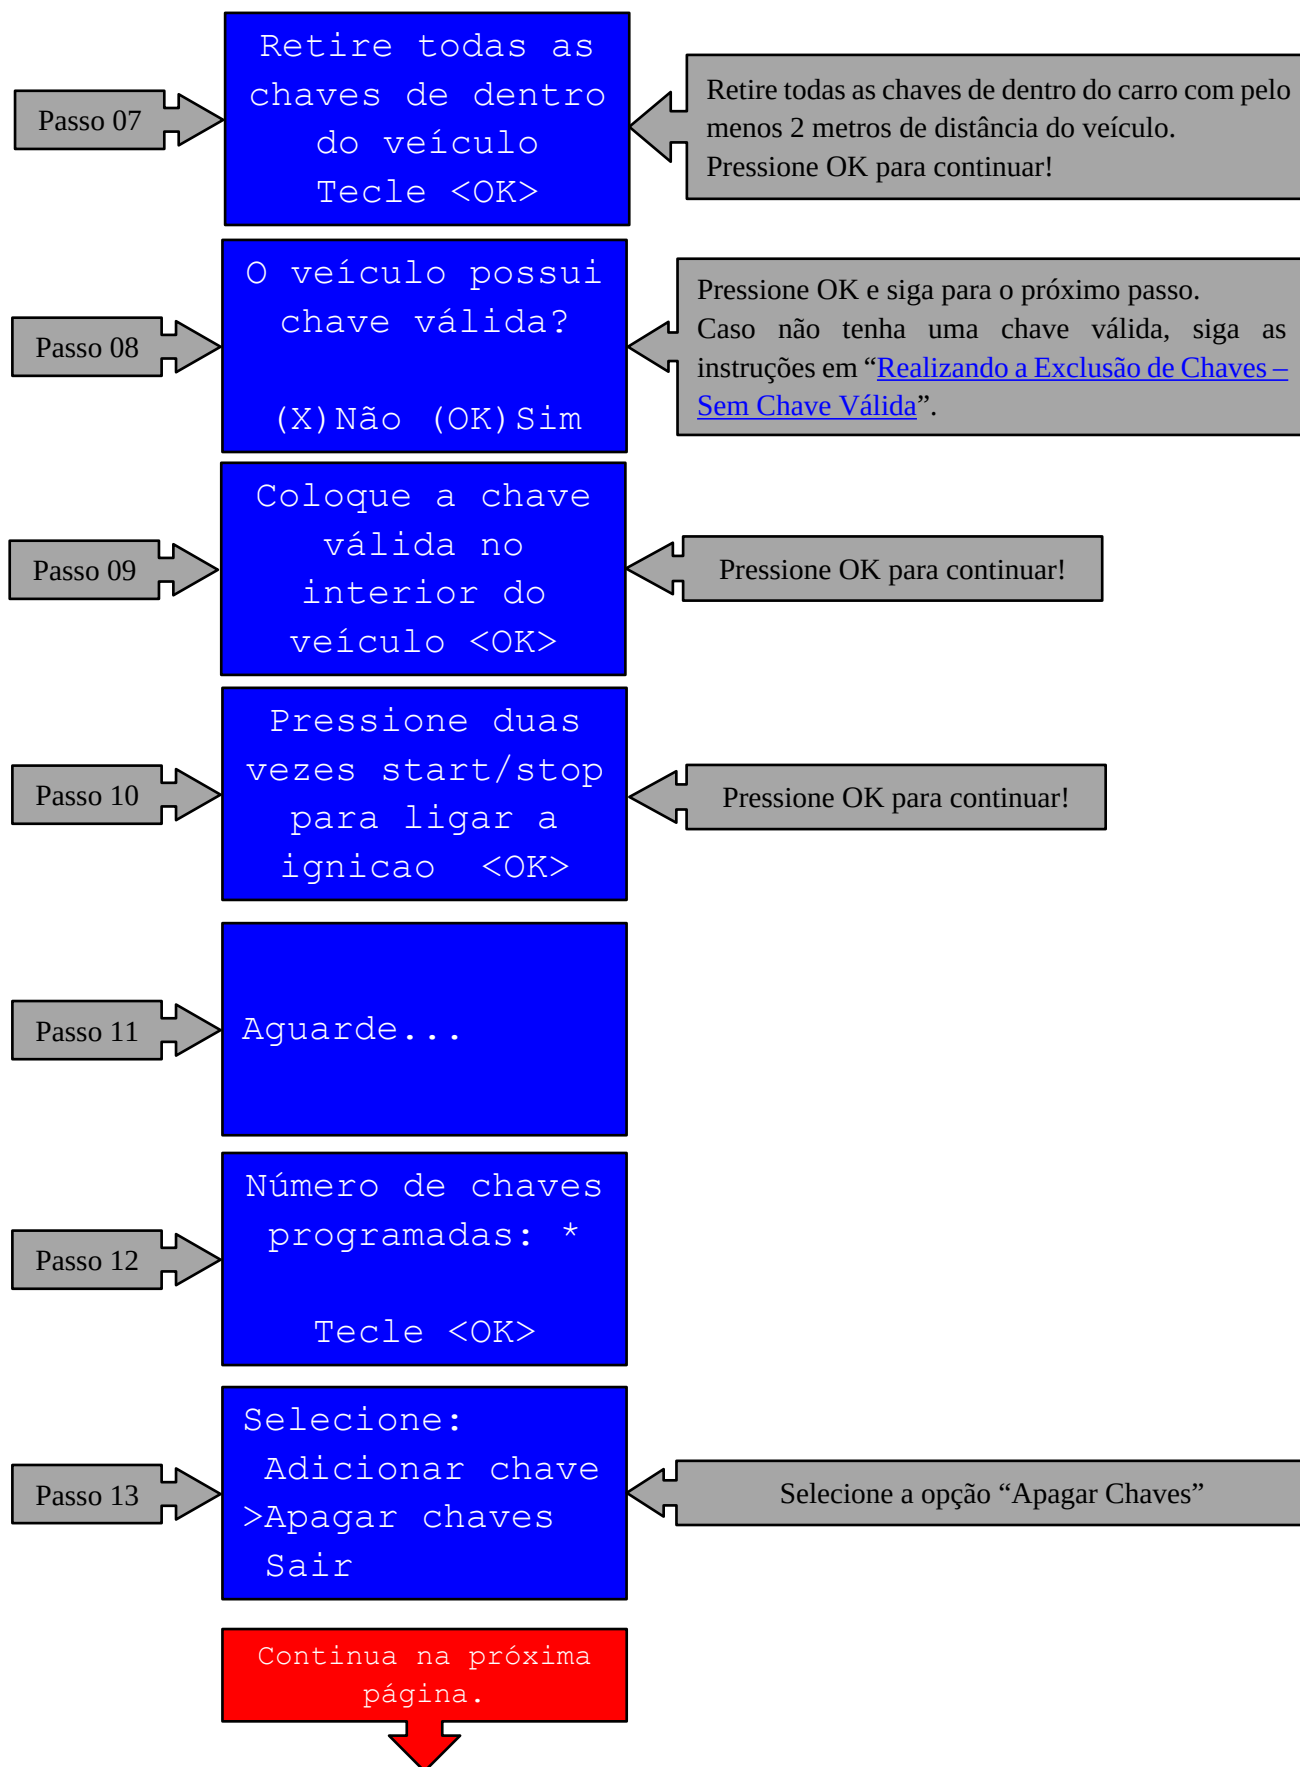
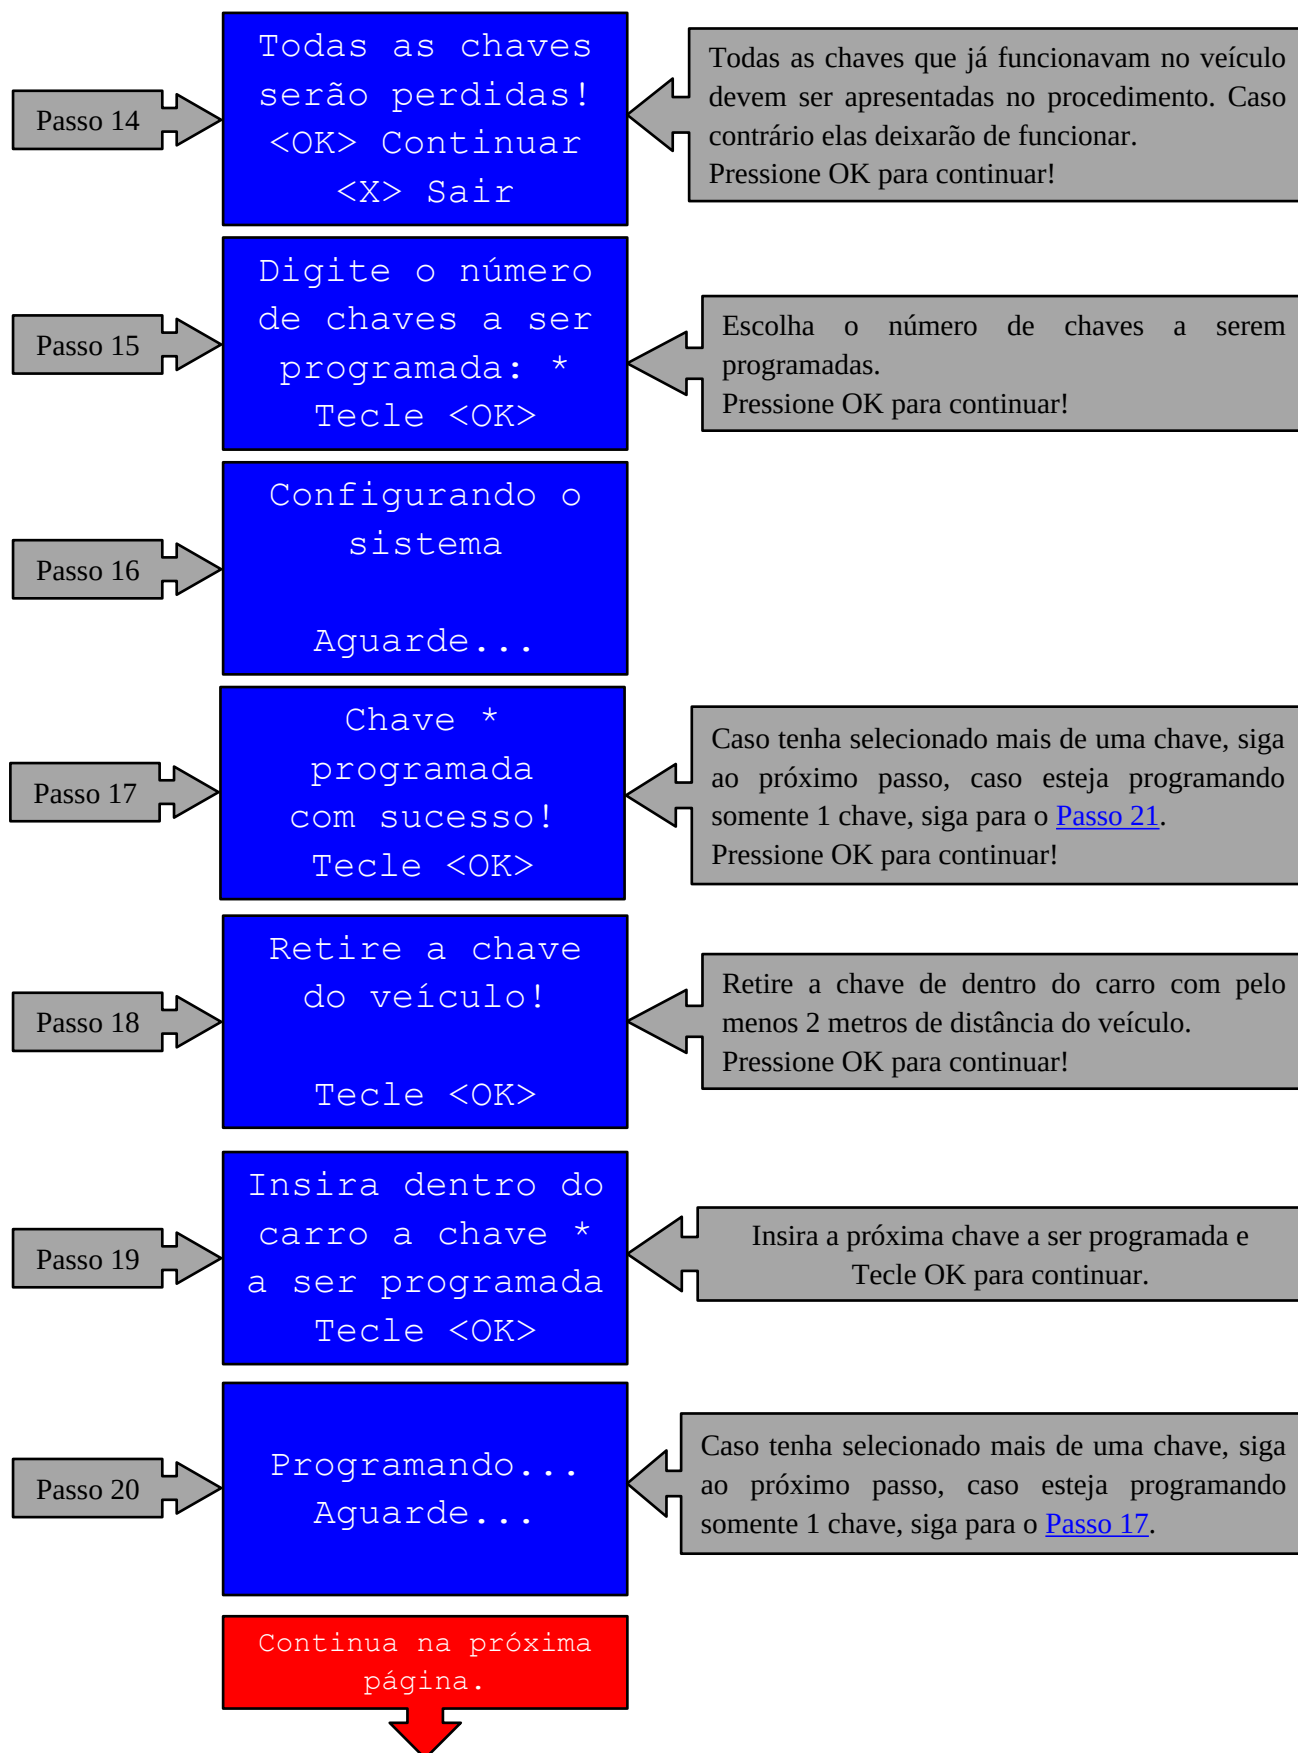
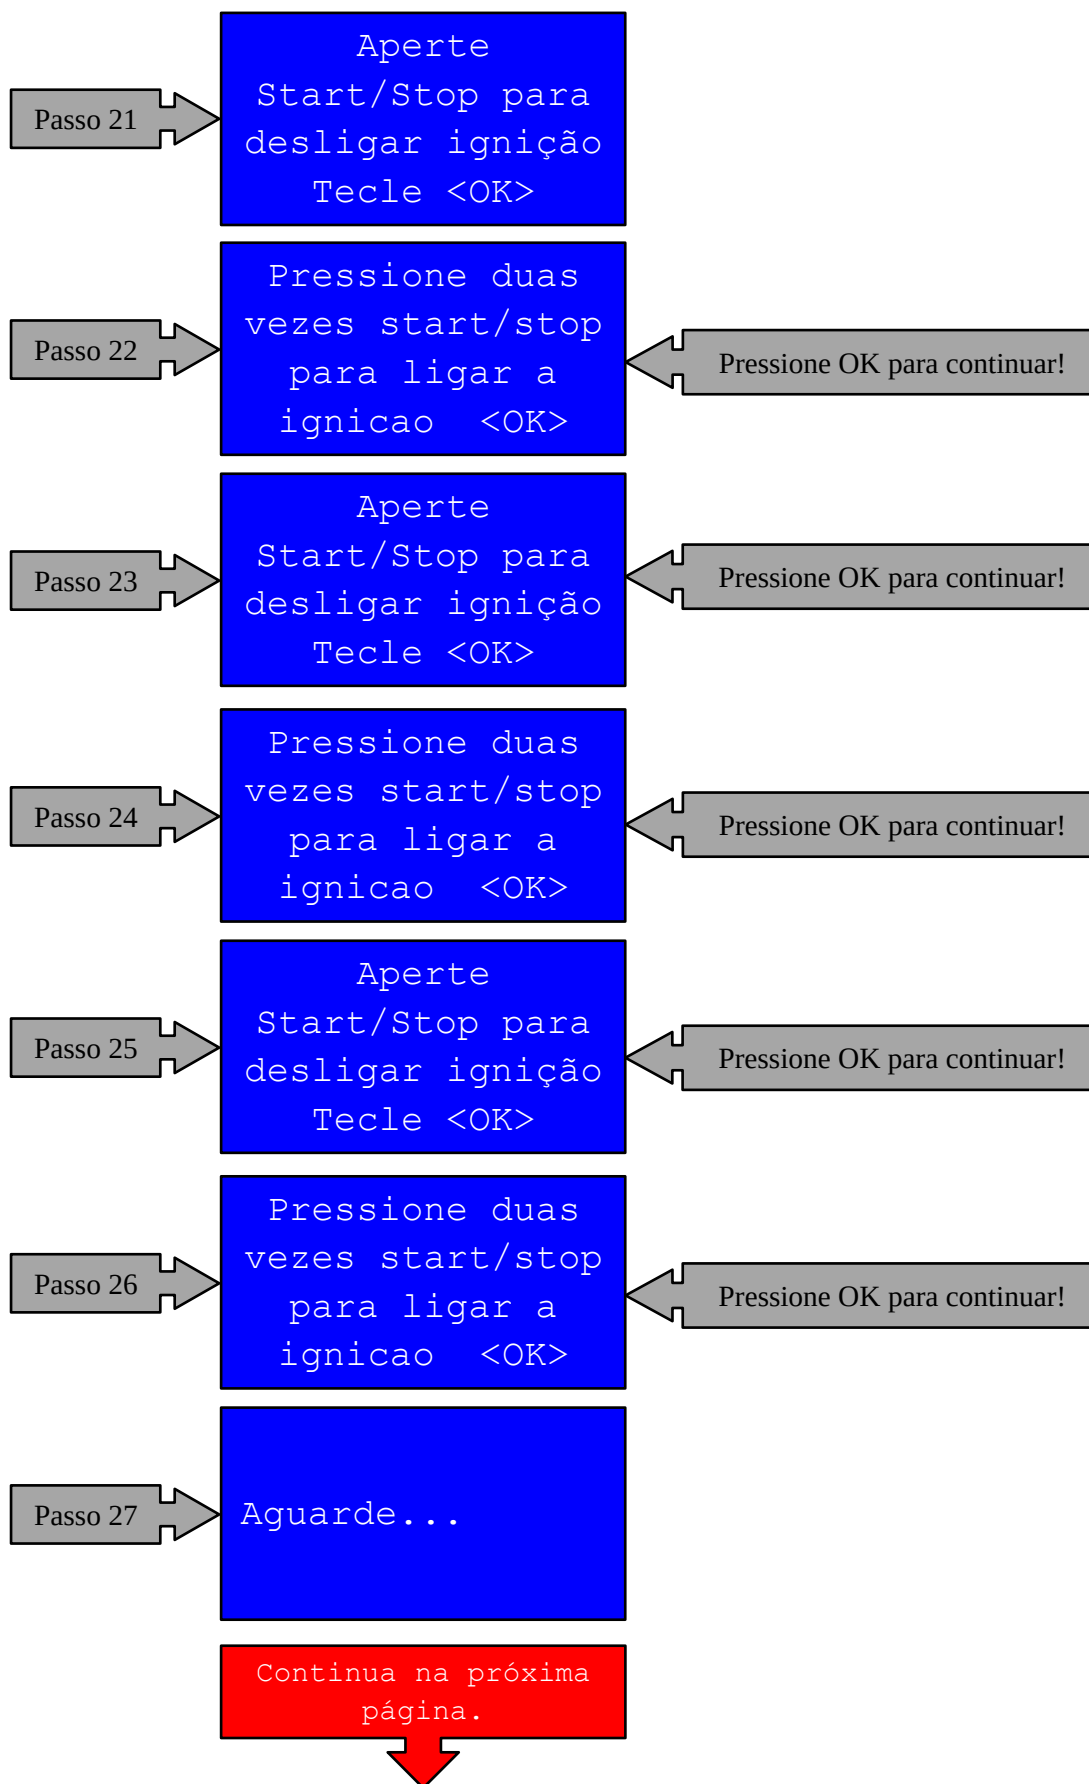
REALIZANDO A EXCLUSÃO DE CHAVES COM CHAVE VÁLIDA

Após ter conectado todos os acessórios ao veículo, siga os passos descritos abaixo no visor do OBDMAP:

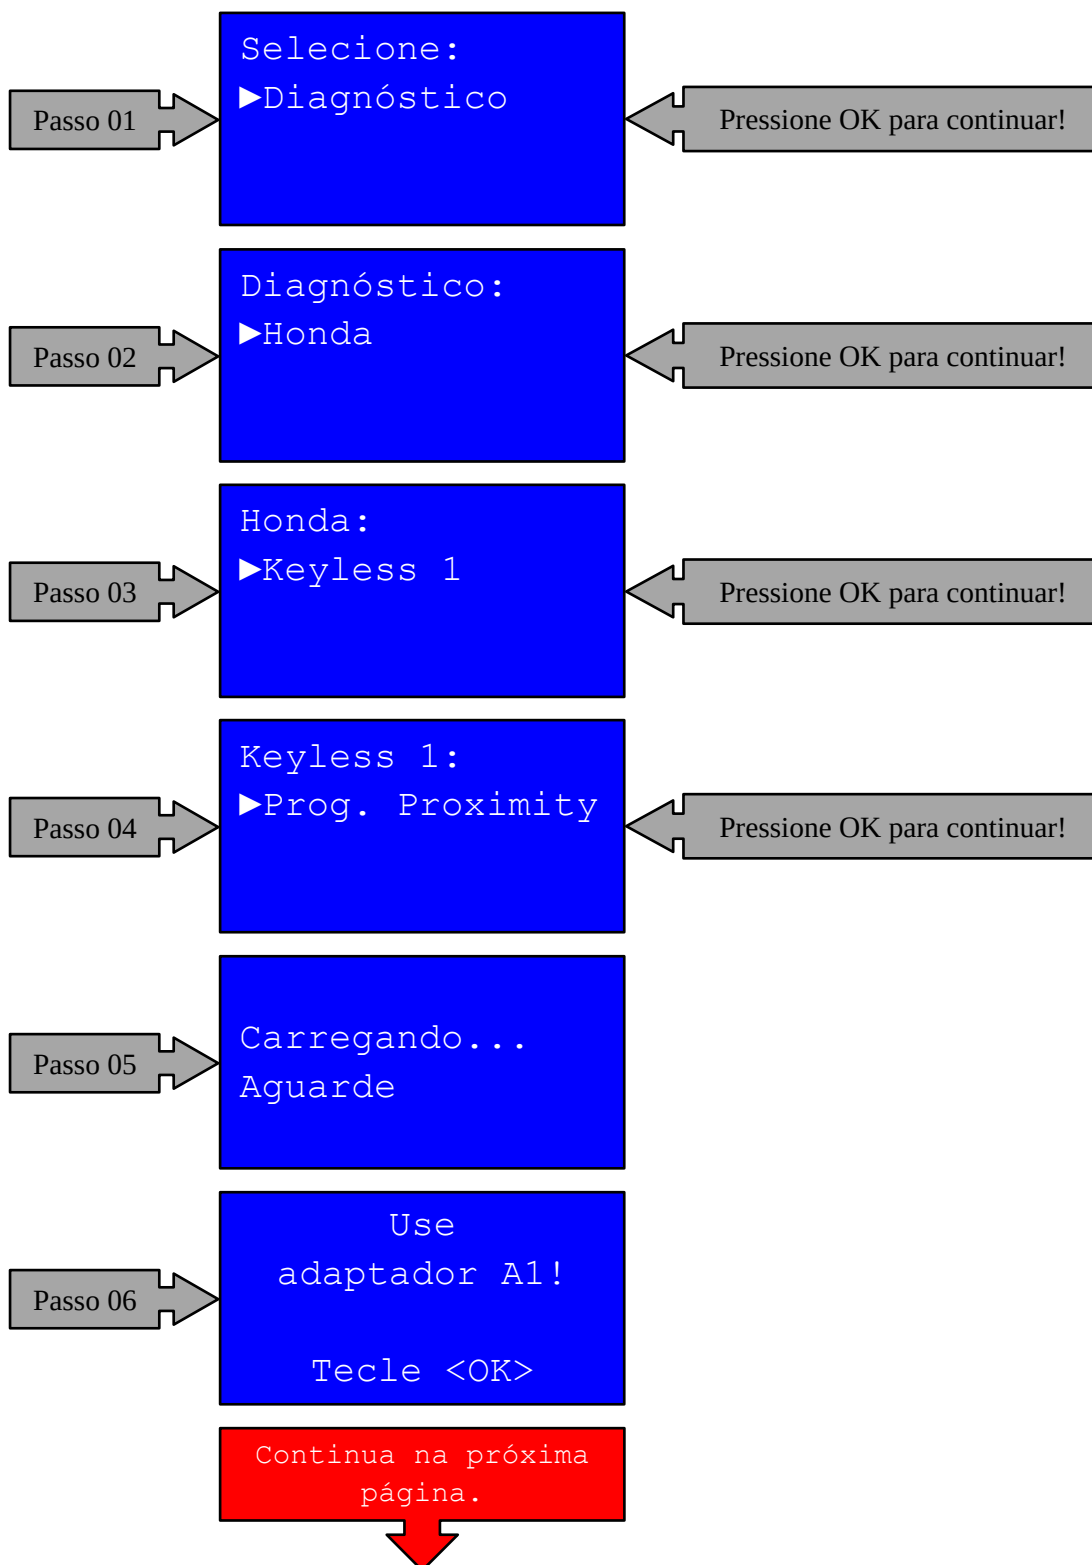
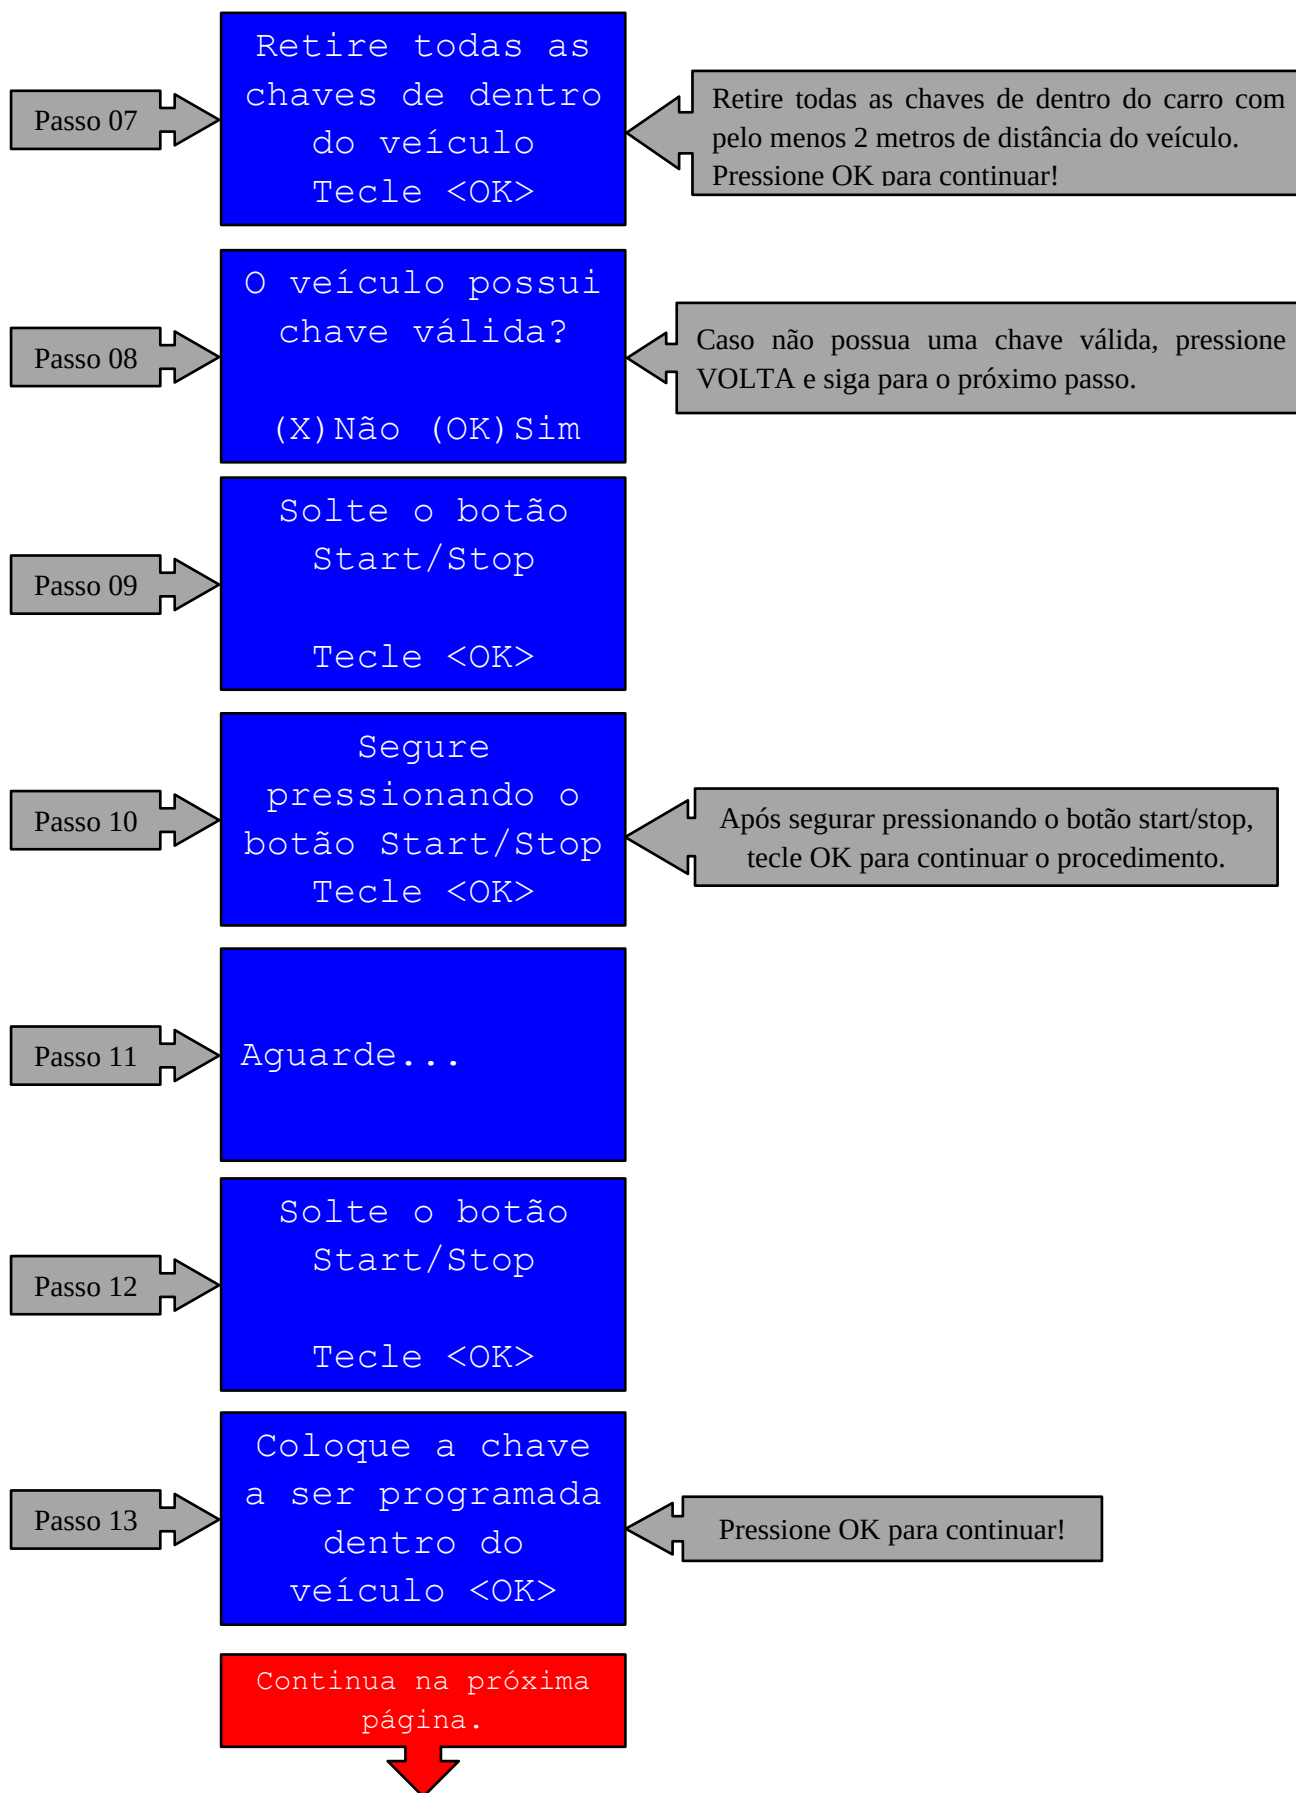
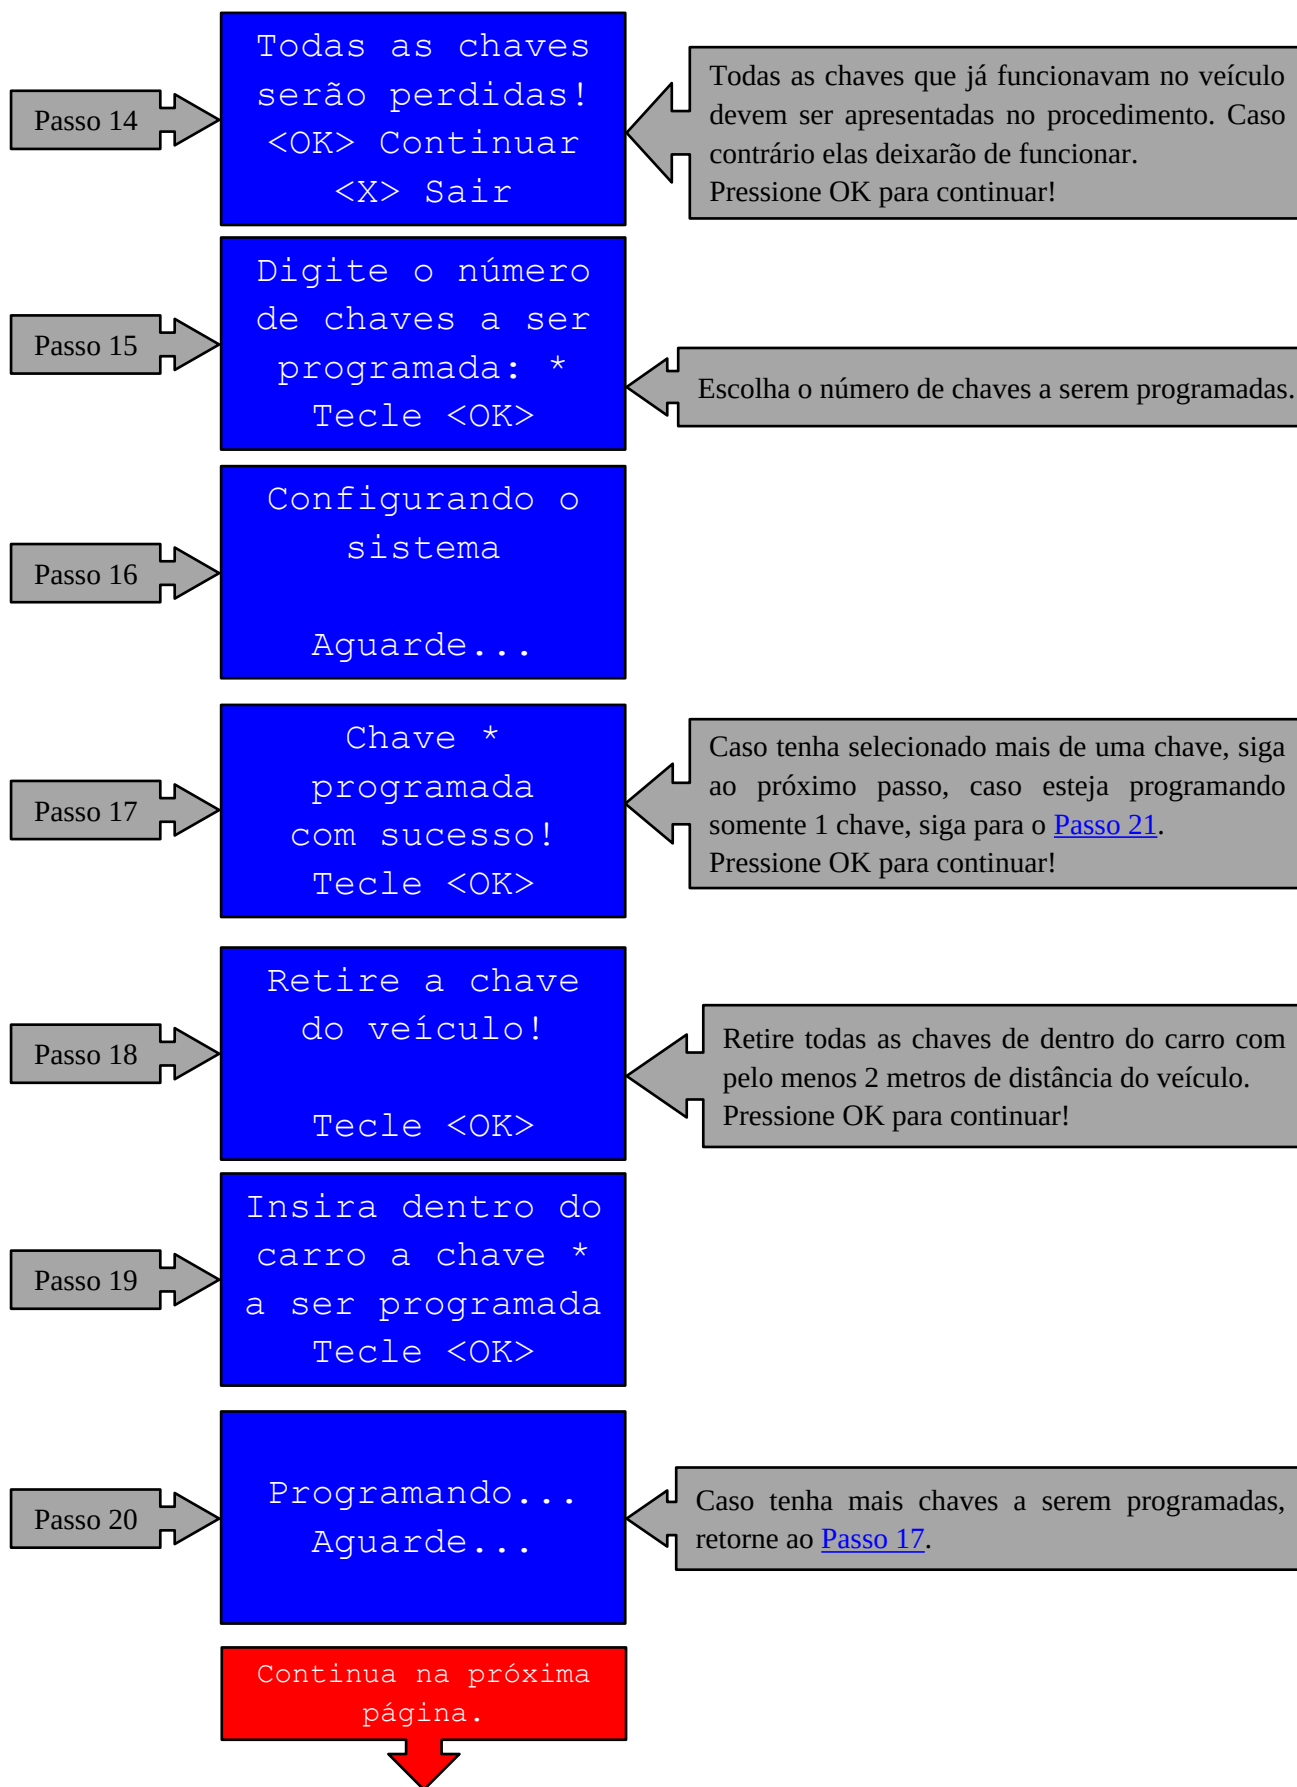
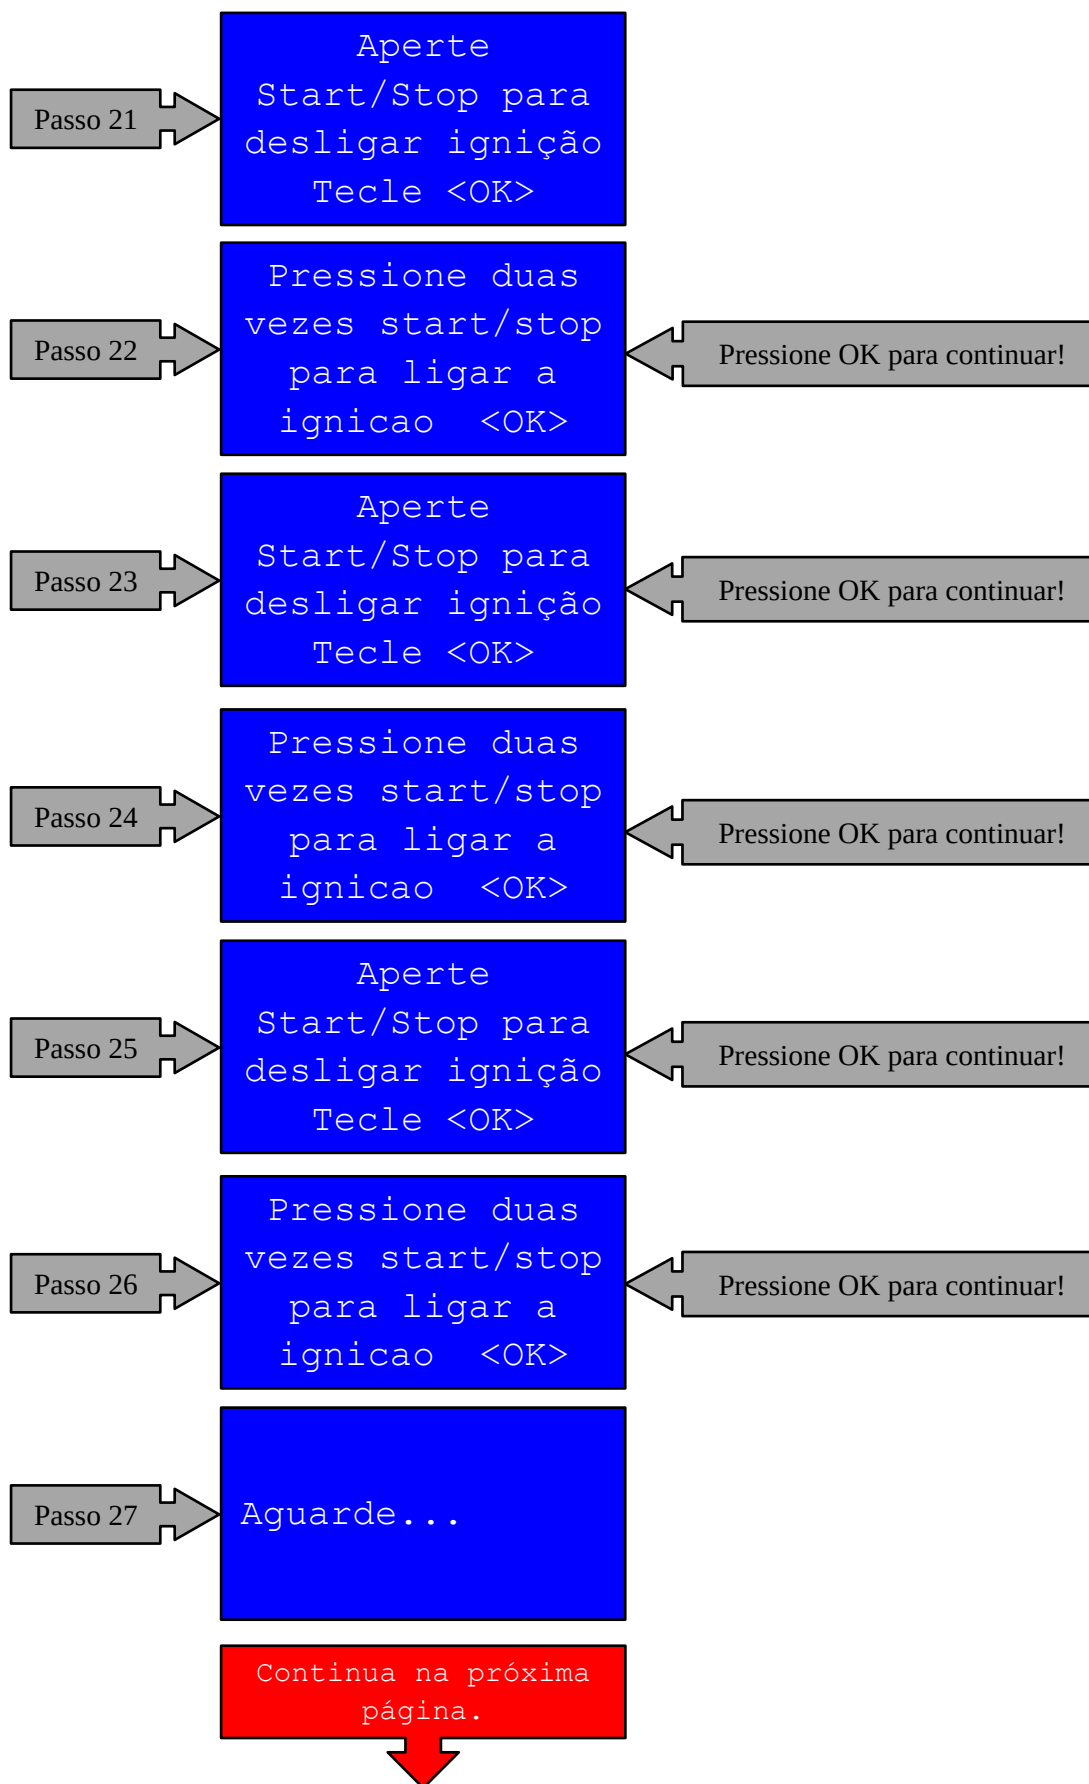
REALIZANDO A EXCLUSÃO DE CHAVES SEM CHAVE VÁLIDA

Após ter conectado todos os acessórios ao veículo, siga os passos descritos abaixo no visor do OBDMAP:
