CTP PRUFHANDBUCH

1. Ablegekriterien für CTP Seile

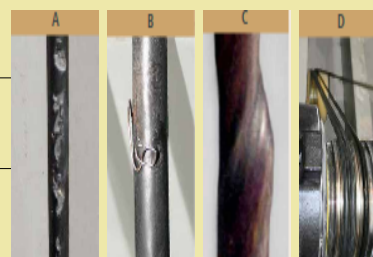
A	B	C	D	
Problem	Beschädigung der Kunststoffummantelung	Drahbruch	Massive Brüche von Drahten	Litzenbruch	Seil aus der Rille
Beschreibung	Kunststoffummantelung ist so abgenutzt, dass der metallische	Mehr als 10 Drahte ragen aus dem TPU-Mantel	Mehr als 3 Drahte ragen aus dem	spezifischer Seilbruch	Seil ist aus seiner ursprünglichen Rille
Korrektur-mass nahme	Bericht an Brugg Lifting senden.	Bericht an Brugg Lifting senden.	Bericht an Brugg Lifting senden.	Bericht an Brugg Lifting senden.	Image1
Zeitskala	< 2 Monate	2 Monate	umgehend	umgehend	umgehend
