Electrolux	کارخانه سازنده
Hood Dishwasher	سری
EHT8/HHT8/KHT8/NHT8/XHT8/VHT7/ZHT8/AHT8I/ EHT8I/HHT8I/XHT8I/VHT7I/ZHT8I/ZHT8TI/EHT8TI	مدل
<b>b1</b>	کد خطا
Drain not efficient	نام خطا
عدم بهره‌وری تخلیه

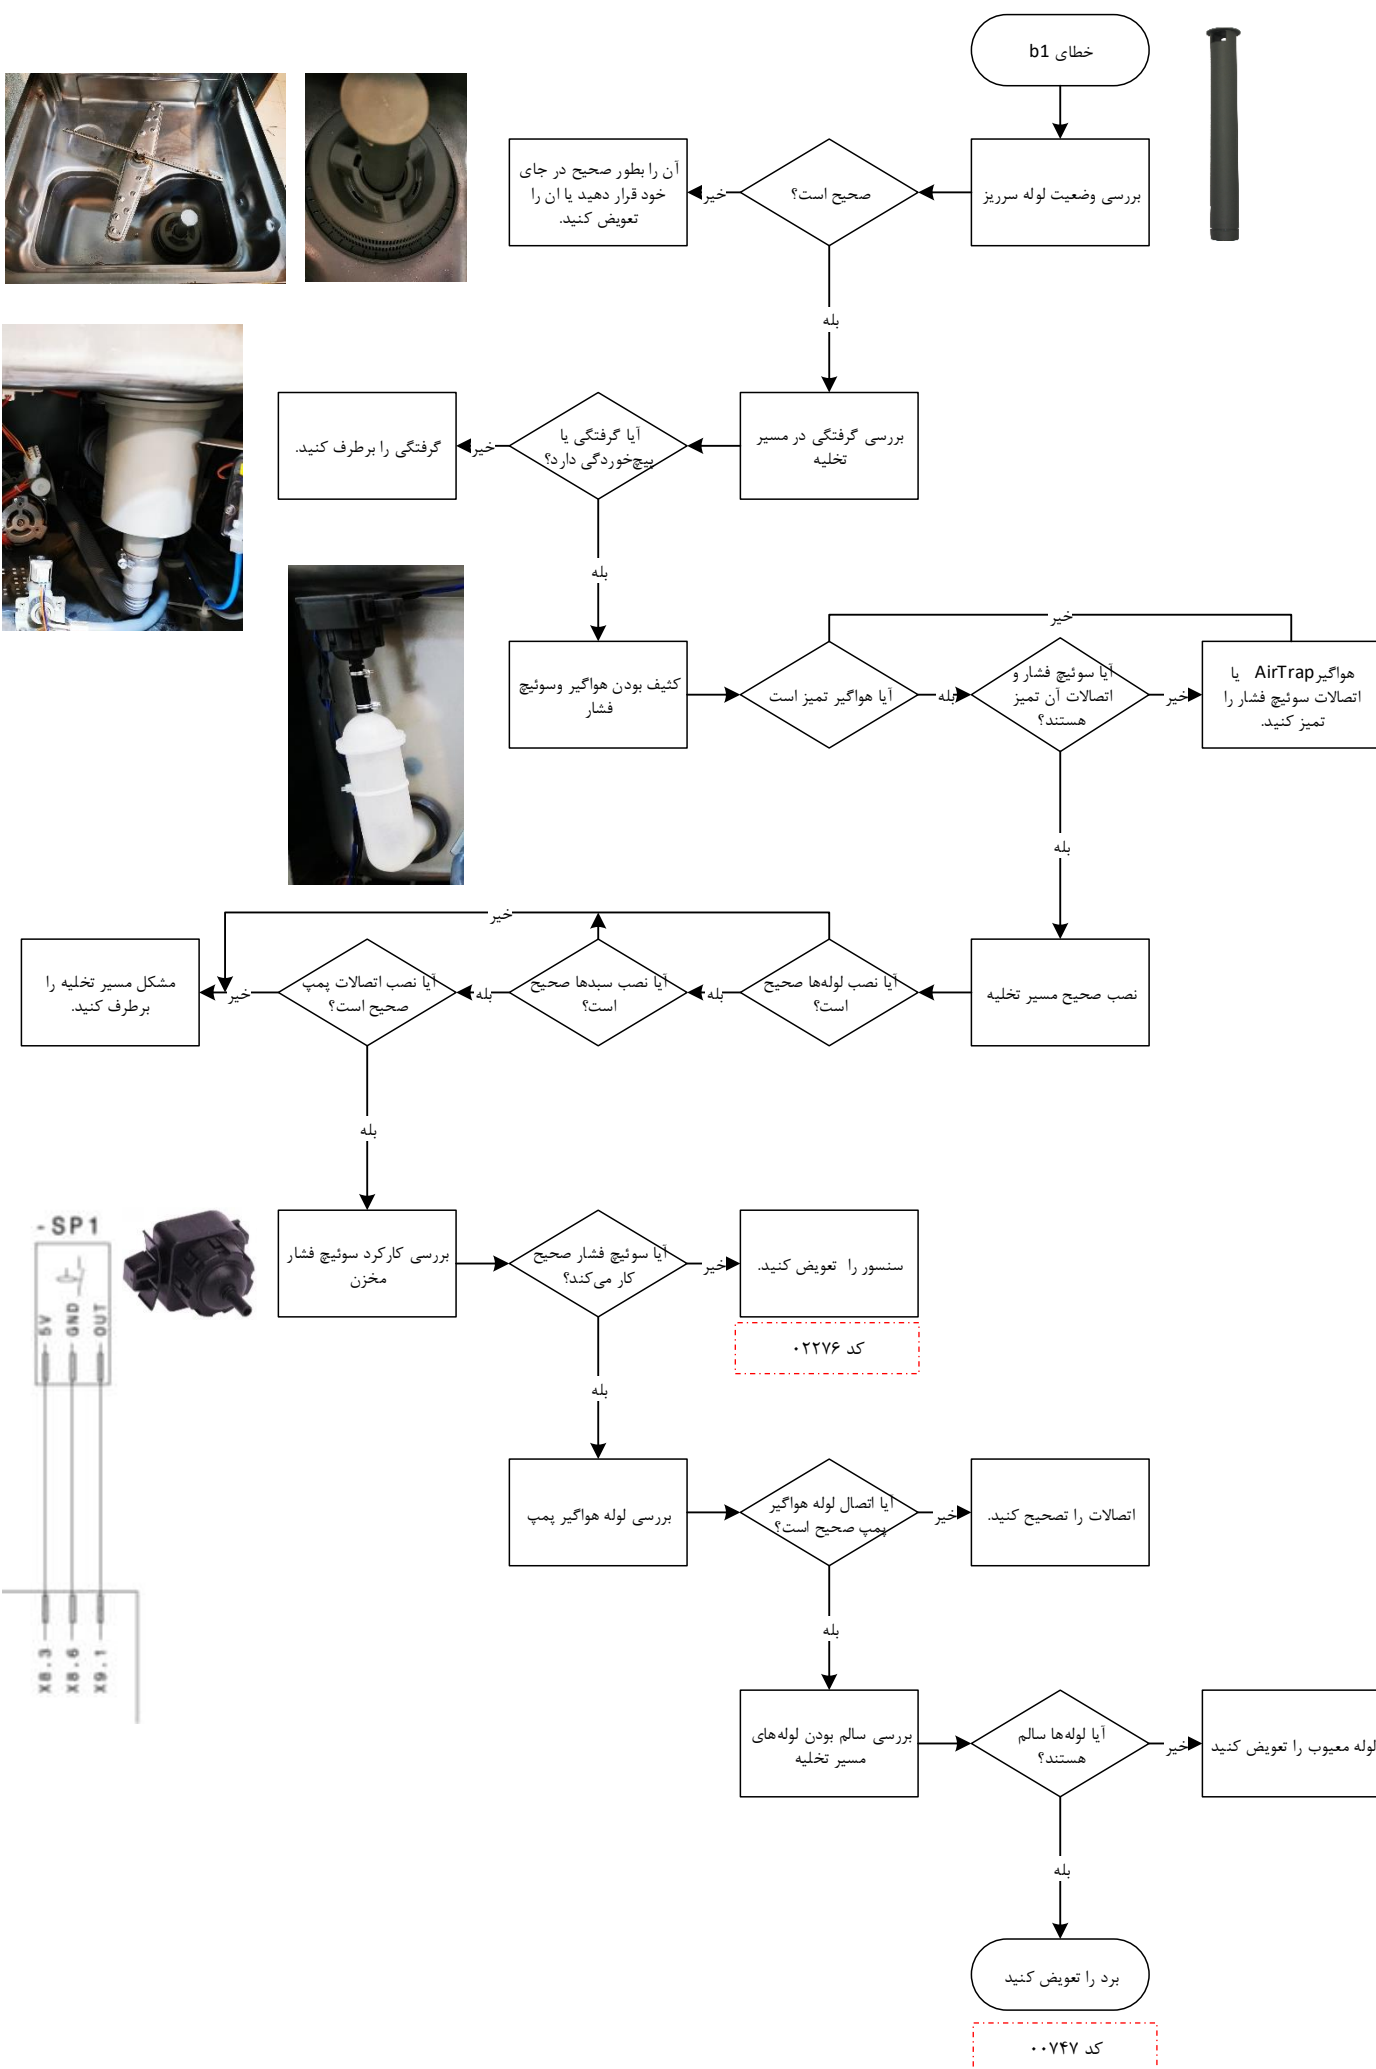
**علت:** تخلیه دستگاه بطور کامل انجام نمی‌شود.

**دلایل ممکن:** عدم نصب صحیح لوله overflow، گرفتگی مسیر تخلیه یا پمپ، کثیف بودن هواگیر و سوئیچ فشار، عدم نصب صحیح مسیر تخلیه، عدم کارکرد صحیح سوئیچ فشار، سوراخ بودن لوله تخلیه

- **لوله سرریز (overflow)**
  - بررسی کنید که لوله سرریز بدرستی در جای خود قرار گرفته باشد.
  - سالم بودن واشر دور لوله را بررسی کنید.
- **گرفتگی مسیر تخلیه یا پمپ**
  - بررسی کنید که شی خارجی یا رسوبات موجب گرفتگی در مسیر تخلیه نشده باشد.
- **کثیف بودن هواگیر و سوئیچ فشار**
  - بررسی کنید که هواگیر و لوله‌های متصل به آن عاری از هرگونه مواد و رسوبات باشد.
  - بررسی کنید آلودگی در سوئیچ فشار تانک و مسیرهای متصل به آن موجب سوء عملکرد آن نشود.
- **عدم نصب صحیح مسیر تخلیه**
  - بررسی کنید که تمام اجزای مسیر تخلیه (لوله‌ها، سبدها و پمپ) بطور کامل و صحیح در جای خود نصب شده باشند.
- **عدم کارکرد صحیح سوئیچ فشار**
  - بررسی کنید که سوئیچ فشار مخزن بدرستی کار می‌کند.
- **اتصالات پمپ**
  - بررسی کنید که لوله هواگیری پمپ که به مخزن متصل است گرفتگی با پیچ خوردگی نداشته باشد.
- **سوراخ بودن لوله تخلیه**
  - بررسی کنید لوله‌های تخلیه سالم بوده و سوراخ یا آسیب دیده نباشند.
