INVENTARIO RECURSOS PATRIMONIALES				Código	A-05		
1. Datos de identificación		2. Dominio cultural		3.Categoría			
Denominación del elemento	Otras denominaciones	X	Patrimonio Cultural y Natural	Arquitectura			
Antigua Capitanía de Puerto		4. Datos del propietario		5. Coordenadas y dimensiones

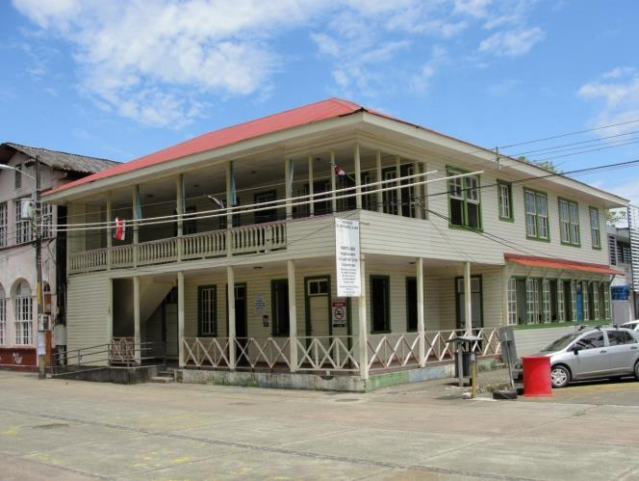
7. Descripción				8. Ubicación			
Parte del paisaje urbano del Centro Histórico de la provincia de Limón. Es un edificio construido en madera, sobre pilotes de concreto, uno de los pocos ejemplos de arquitectura caribeña de dos niveles que se conservan en la actualidad. Su configuración en planta sigue la forma de "L" . Posee un acceso central y una escalera en el extremo norte. Corredor en "L" en la primera planta y una galería en la fachada sur del segundo nivel. Cuenta con elementos ornamentales sencillos como balaustres en barandas, así como puertas y ventanas con molduras decorativas.				Casco Histórico	X		
				Primer ensanche			
				Ambos

1930-1942							
Estado de conservación						Descripción	
	Bueno					Se encuentra en buen estado,	
X	Regular					Su estado no es el óptimo, presenta	
	Malo					Se encuentra en muy malas	
	Desaparecido					El elemento fue destruido.	
Estilo						Declaratoria de protección	
	Ecléctico					N° Decreto 24366-C. La Gaceta 121. 26/06/1995	
	Neoclásico						
X	Arquitectura Caribeña Costarricense						
	Art Decó						
X	Influencia anglo - caribeña	Fuente: García, K. (2019). La antigua Capitanía de Puerto Limón [Fotografía]. Hoy en el TEC. www.tec.ac.cr/hoyeneltec/2019/04/29/tec-investiga-conservar-arquitectura-caribena-costarricense		Fuente: Google Earth. Edición propia

14. Observaciones adicionales							
Restaurada en el año 2014 gracias al concurso "Salvemos nuestro patrimonio histórico", organizado por el Centro de Conservación Patrimonio Cultural, el Ministerio de Cultura y Juventud y el Gobierno de Costa Rica.

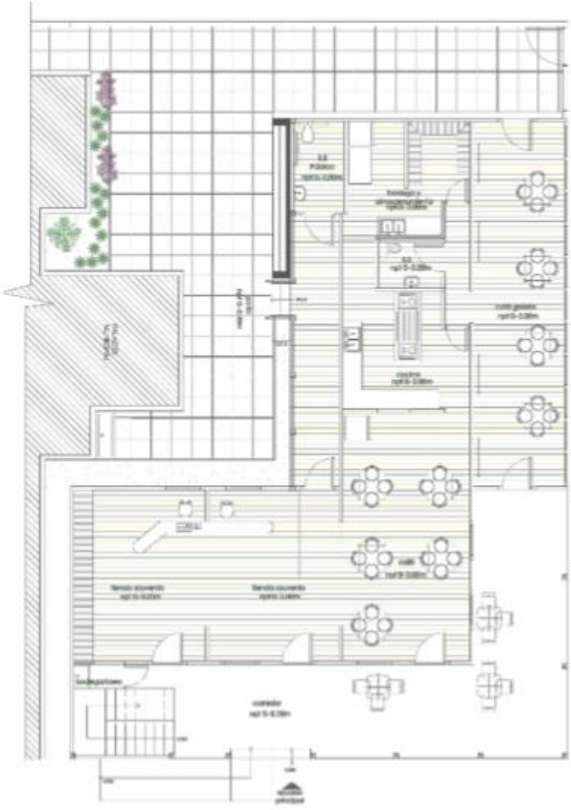
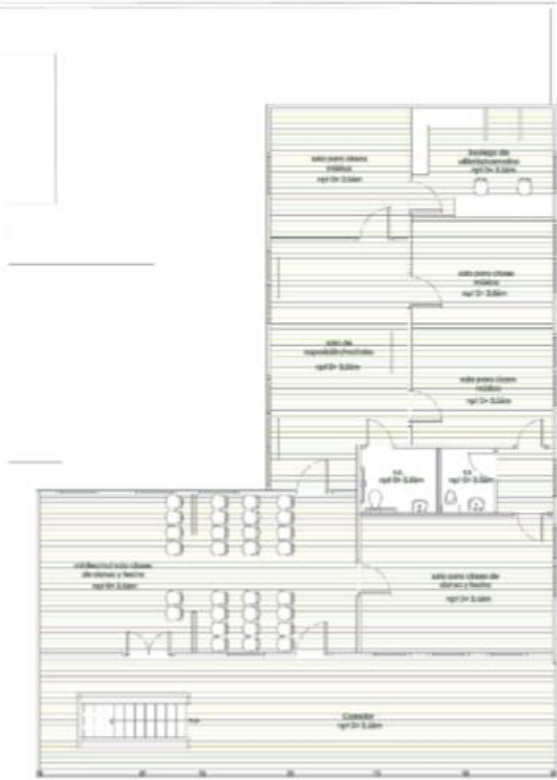
12. Planimetría

Fuente: Lescoufflair, P., Artavia, L., Villanueva, I. (2015). <i>Planta arquitectónica de la propuesta del primer nivel</i> [Plano]. https://revistas.ucr.ac.cr/index.php/revistarquis/article/view/19987/20184			Fuente: Lescoufflair, P., Artavia, L., Villanueva, I. (2015). <i>Planta arquitectónica de la propuesta del segundo nivel</i> [Plano]. https://revistas.ucr.ac.cr/index.php/revistarquis/article/view/19987/20184
