# Mejoramiento de morteros de restauración base cal con aditivos orgánicos de la región Yucatán México

## (Improvement of lime-based restoration mortars with organic additives from Yucatan Mexico)

Paola Guadalupe Pacheco Lira, Universidad Autónoma de Yucatán, México

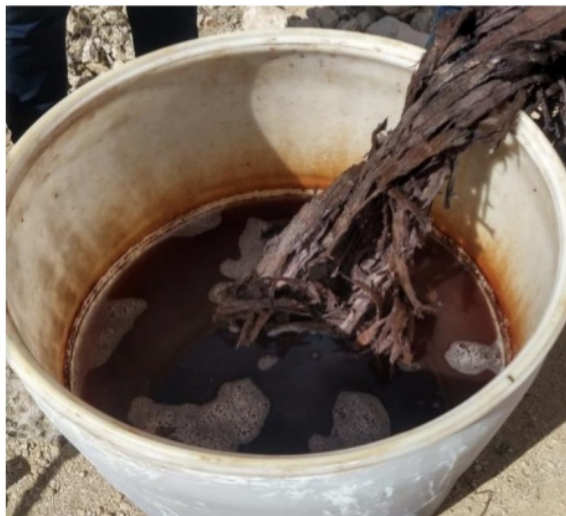
Ilustración 1 Preparación de Chukum, Pacheco, P. (2019)

Como se puede observar los morteros de cal con extractos de cortezas han sido trabajados en su mayoría en zonas arqueológicas, su uso ha sido en procesos de ribeteos, resanes y la elaboración de recubrimientos de sacrificio y pinturas murales. Las evidencias señalan que aún cuando la documentación histórica y de la laboratorio son evidencias de la presencia de estas cortezas en diferentes morteros, como bien menciona Ma. Cristina Ruiz, muchas veces en campo se dificulta evaluar si este producto realmente cumple la función para lo cual se agrega a una mezcla. Ejemplo de eso, se pudo observar en la visita que se hizo a los trabajos de intervención del Convento de Maní, en el cual se utilizó extracto de la corteza de *chukum* para los siguientes trabajos:

<i>Acabado Rústico</i>	<i>Acabado Final</i>	<i>Bahpec</i>	<i>Sellador de muro</i>
Polvo de piedra – Chukum (4:1)	Polvo cernido- cal- chukum,	3 Cubetas de sahcab, 1 de cal y agua de chukum	Cal- agua - chukum

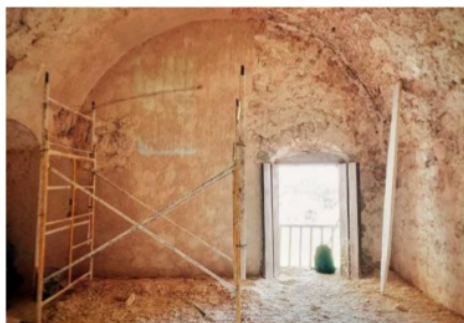
Ilustración 2 Aplicación de mortero con agua de chukum en muros y bóvedas, Pacheco, P. (2019)
