# 從事模板材料搬運及堆放作業 發生倒、崩塌災害致死職業災害

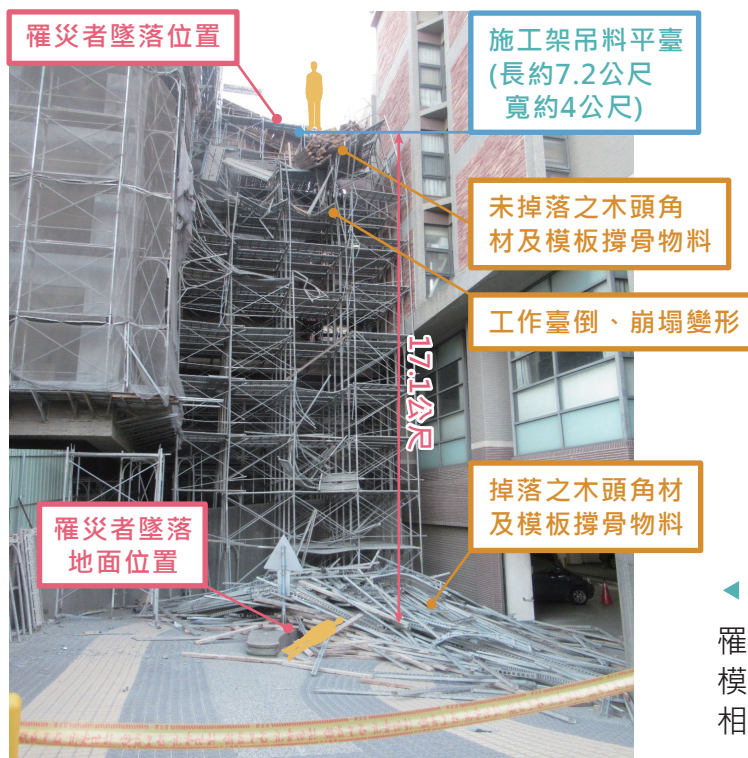
罹災者隨掉落之木頭角材及模板撐骨物料一起墜落地面相關位置。

- 一、對於進入營繕工程工作場所作業人員，應提供適當安全帽，並使其正確戴用。
- 二、對於施工架上物料之運送、儲存及荷重之分配，應依下列規定辦理：  
一、...。二、施工架上之載重限制應於明顯易見之處明確標示，並規定不得超過其荷重限制及應避免發生不均衡現象。
- 三、對於模板支撐組配、拆除（以下簡稱模板支撐）作業，應指派模板支撐作業主管於作業現場辦理下列事項：一、決定作業方法，指揮勞工作業。...。三、監督勞工確實使用個人防護具。四、確認安全衛生設備及措施之有效狀況。
