エチレン製造装置の分解炉の保全技術

エチレン製造装置の分解炉とその周辺設備について、半世紀近くにわたる保全の実績と培ってきた技術で、これからもお客様の設備をお守りします。

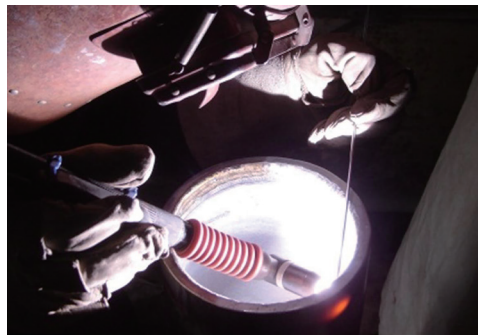
内面バタリング法による延性低下割れの防止技術
