エチレン製造装置の分解炉の保全技術

エチレン製造装置の分解炉とその周辺設備について、半世紀近くにわたる保全の実績と培ってきた技術で、これからもお客様の設備をお守りします。

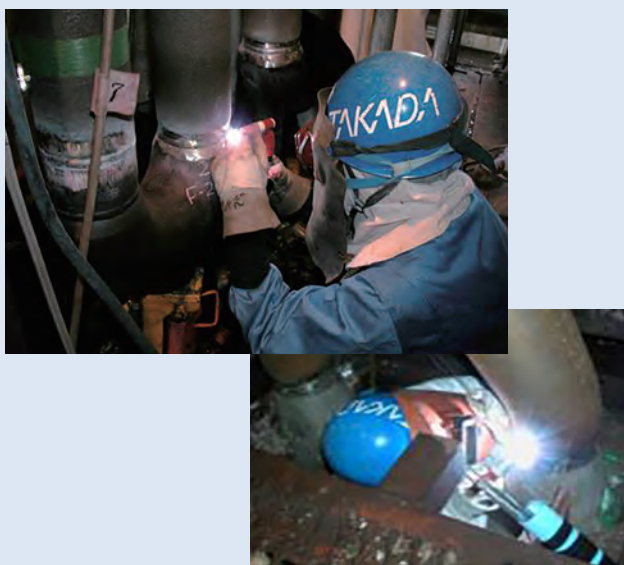
対流部、輻射部、急冷熱交換器の更新ができます。

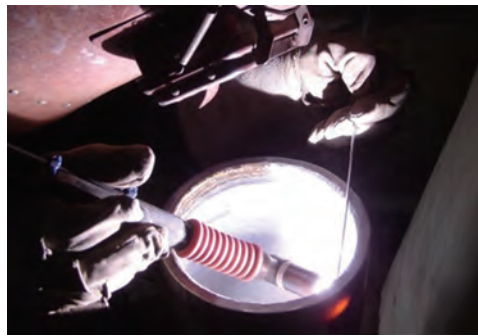
内面バタリング法による延性低下割れの防止技術
