# 장비구매/수리 기안서

문서번호	방송기술팀 - 보도기술관리파트 - 2017-00118	신청구분	장비구매/수리 기안서
기안부서	방송기술팀 - 보도기술관리파트	시행일자	2017-08-01 ~ 2017-08-01
기안자	하승범	보존기간	5년
기안일자	2017-08-01 16:09	시행자	하승범
결재	파트장	부국장	대표이사
	윤상현 기결	최만근 후결	박정현 예결
합의			
수신참조	함아란/경영기획팀		
제목	ENG 트라이포드 헤드 수리 건

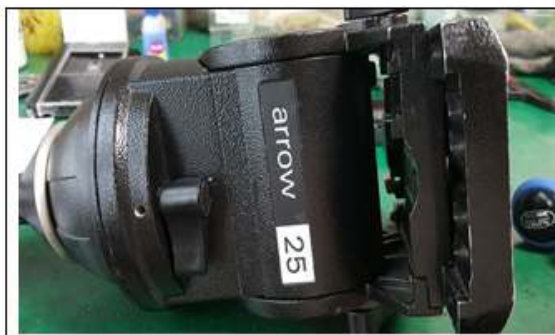
- 트라이포드 헤드 내부의 모듈이 마모된 증상이었으며, 모듈을 교체하여 정상화 됨
- ☞ 헤드의 모듈은 카메라를 트라이포드에 부착 시 카메라 균형을 담당하는 핵심 부품으로, 모듈에 마모가 발생하면 향력을 담당하는 유동액이 새어나와 카메라 균형에 문제가 발생함
- 헤드의 불량 증상은 외압에 의한 파손이 아닌 연식 경과(2011년 도입)로 인한 마모로 판단 됨
- 고가의 수리비용이 발생하여 헤드의 신규 도입을 검토 하였으나, 도입가는 600만원으로 헤드 내의 모듈을 교체하는 것이 비용 효율적이라고 판단 되었음
- 기타 지지대(앵글) 분리 현상은 재결합하여 정상화 됨 ☞ 무상 처리

트라이포드 헤드 분리

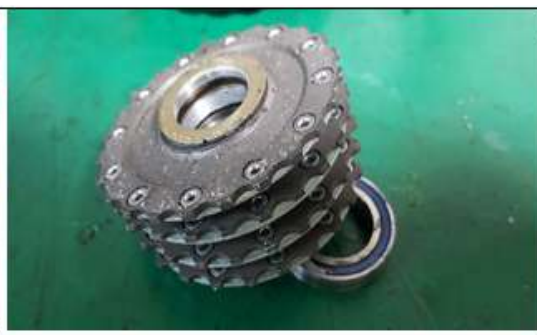
헤드 모듈 교체
