장비구매/수리 기안서

문서번호	방송기술팀 - 보도기술관리파트- 2017-00108	신청구분	장비구매/수리 기안서
기안부서	방송기술팀 - 보도기술관리파트	시행일자	2017-07-25 ~ 2017-07-25
기안자	하승범	보존기간	5년
기안일자	2017-07-25 16:27	시행자	하승범
결재	파트장	부국장	대표이사
	윤상현 기결	최만근 기결	박정현 기결
합의			
수신참조	함아란/경영기획팀		
제목	중계차 카메라 케이블 수리 건

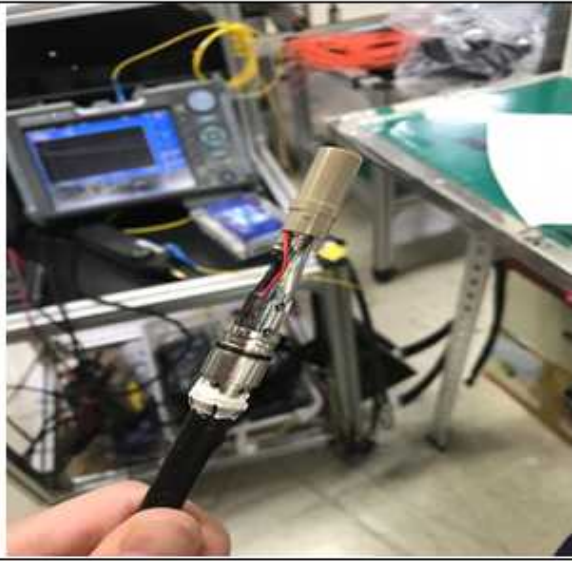
- 중계 2호차에서 사용되는 EFP 카메라 케이블(길이 : 200m)을 카메라에 연결 시 카메라 전원이 OFF 되는 증상이 발생함
- 업체 수리 결과, 카메라 케이블 커넥터 부분에 단선이 일어남
 - ☞ 커넥터(FUW, 암) : 10M 지점 단선
- 손상 부분 제거 후 재결선 하여 복구함
 - ☞ 기존 200m 케이블에서 수리 후 190m 길이로, 10m 축소 됨

카메라 광 케이블 커넥터 재결선 작업
