# 장비구매/수리 기안서

문서번호	방송기술팀 - 보도기술관리파트- 2017-00229	신청구분	장비구매/수리 기안서
기안부서	방송기술팀 - 보도기술관리파트	시행일자	2017-10-30 ~ 2017-10-30
기안자	하승범	보존기간	5년
기안일자	2017-10-30 16:44	시행자	하승범
결재	파트장	부국장	대표이사
	윤상현 기결	최만근 기결	박정현 기결
합의			
수신참조	함아란/경영기획팀		
제목	뉴스 스튜디오 페데스탈 Guard 수리 및 나사 예비품 구매 요청 건

○ 뉴스 스튜디오의 카메라 페데스탈 Guard 수리 및 나사 예비품 구매 요청 건

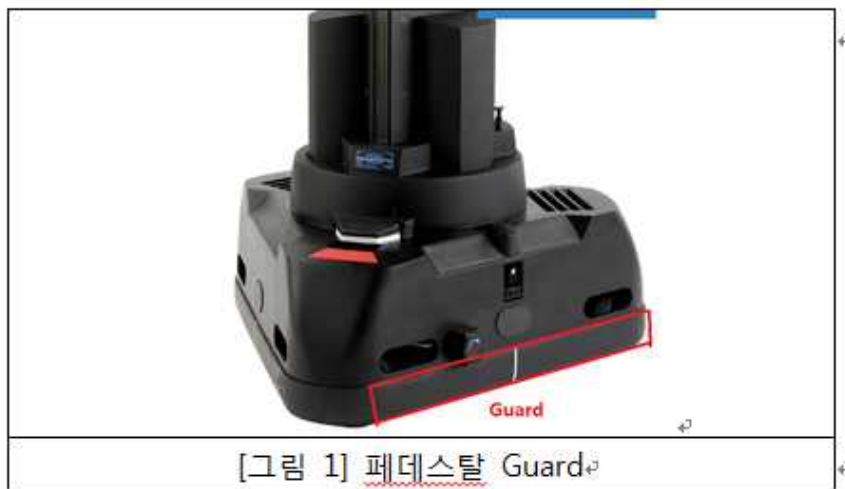
- 페데스탈 하단 부분으로, 카메라 케이블이 안으로 말려들어가는 것을 방지하기 위한 보호대

☞ [그림 1] 페데스탈 Guard : 이동 시에는 Guard를 올려서(상·하조절 가능) 이 동함

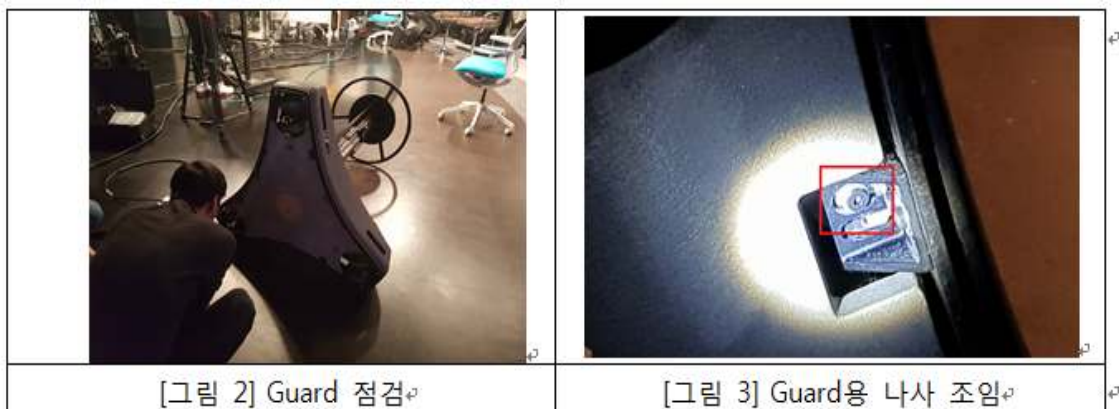
- 뉴스·다목적 스튜디오 이동 시, Guard 상·하 조절이 안되어 업체 수리를 의뢰함
- 점검 결과, Guard 높이를 조절하는 나사가 빠져 나타난 증상으로, 나사 조임 후 정상화 됨
- ☞ 상기 증상의 원인은, 페데스탈이 복도를 이동하거나 양쪽 스튜디오 입구의 턱을 넘는 과정에서 발생하는 진동으로 추정됨
- ☞ 수리 과정 : [그림 2], [그림 3] 참조

- Guard 점검결과, 나사 1개가 스튜디오 이동 과정에서 분실되어 해당 부품을 추가로 구매해야함
- ☞ 나사는 페데스탈 1개당 12개가 장착되어 있음
- 나사 예비품(수량 : 20개)을 보유하여 상기 증상 재발 시, 업체 수리의뢰 없이 내부 인력으로 교체할 계획임
