## 장비구매/수리 기안서

문서번호	기술관리팀-보도기술관리파트-2021-00295		신청구분	장비구매/수리 기안서
기안부서	기술관리팀-보도기술관리파트		시행일자	2021-08-09 ~ 2021-08-09
기안자	노규민		보존기간	5년
기안일자	2021-08-06 15:38		시행자	노규민
결재	파트장	팀장		
	<b>강병규</b> <input type="text" value="기결"/>	<b>이의주</b> <input type="text" value="기결"/>		
합의				
수신참조	정원철			
제목	영상취재용 드론장비 수리검토의 건

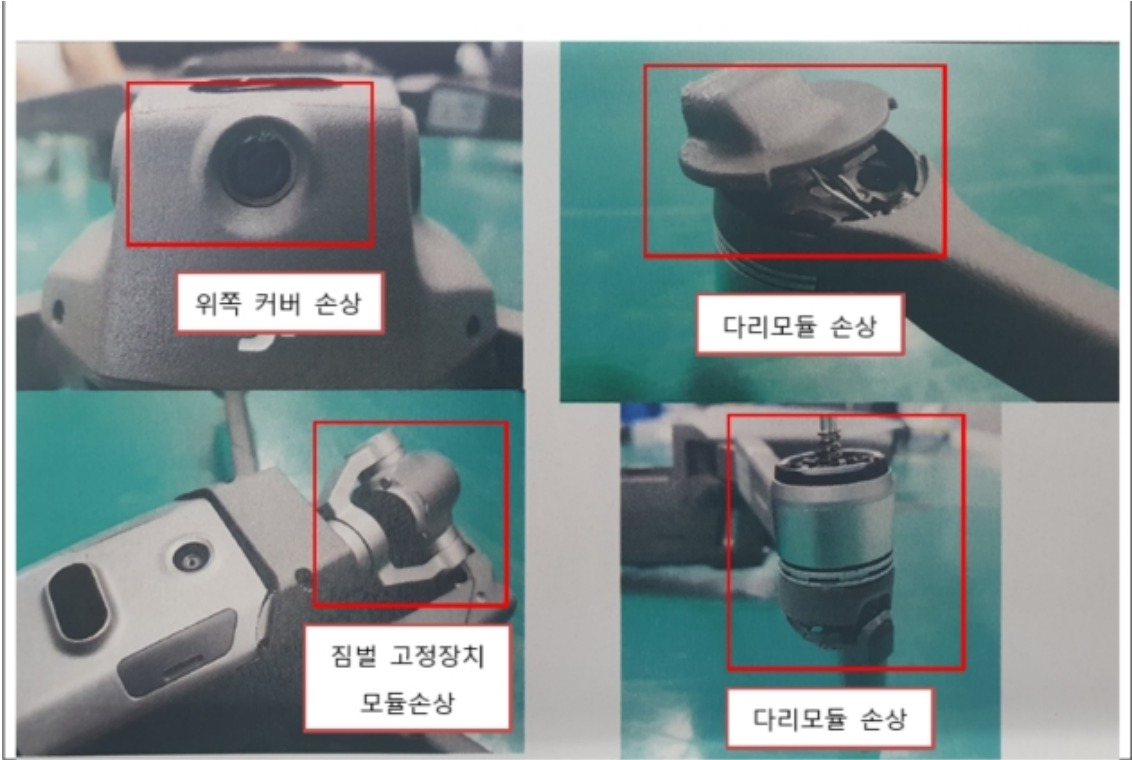
☐ 수리 부위 사진

- 대상 장비는 DJI 매빅2 줌으로 1기 운용중이며, 촬영중 추락으로 기체 손상이 여러군데 발생하여 정상적으로 촬영이 불가능해 수리가 필요함  
- 수리 내역(전문 수리 업체 점검 결과)

<ul style="list-style-type: none"> <li>○ 각종 커버류 손상</li> <li>○ 중간 프레임 손상</li> <li>○ UV필터 손상</li> </ul>	<ul style="list-style-type: none"> <li>○ 다리 모듈 손상</li> <li>○ 짐벌 고정장치 모듈 손상</li> <li>○ 후측 카메라 센서 손상 등</li> </ul>
-------------------------------------------------------------------------------------------------------	-----------------------------------------------------------------------------------------------------------------

- 헬리캠 특성상 최대 5km 이상에서 원격으로 운영될 수 있고, 먼거리에서 기체를 직접 볼 수 없고 드론에 부착되어 있는 카메라 화면에 의지하여 비행하므로 사각지대가 발생함  
- 따라서 비행중인 드론 주변의 사물을 모두 인지할 수 없으므로 장애물 충돌이 발생할 수 있음
