3. Semesterprojekt

Støjforurening på arbejdspladsen

Støjforurening på Arbejdspladsen

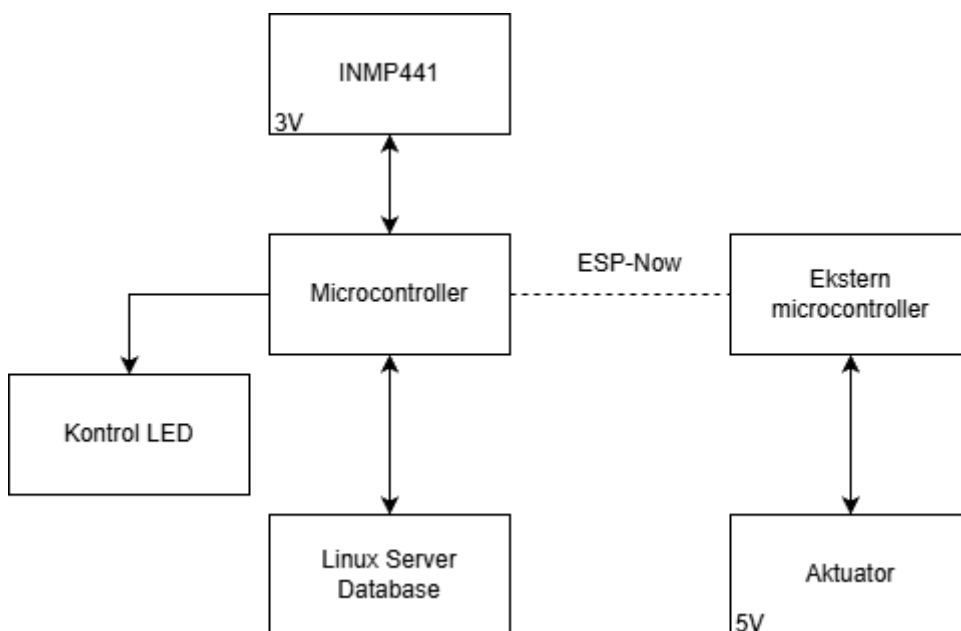
Figur 6.1: Blokdiagram af vores løsning

Vores kredsløb gør brug af ESP32-WROOM 32D microcontrollere. Lige netop disse microcontrollere er optimale at bruge, da de åbner op for flere måder at viderekommunikere til andre enheder. ESP32-WROOM 32D kommer med WiFi-antenne, Bluetooth, samt indbygget kommunikationsprotokol i ESP-NOW.

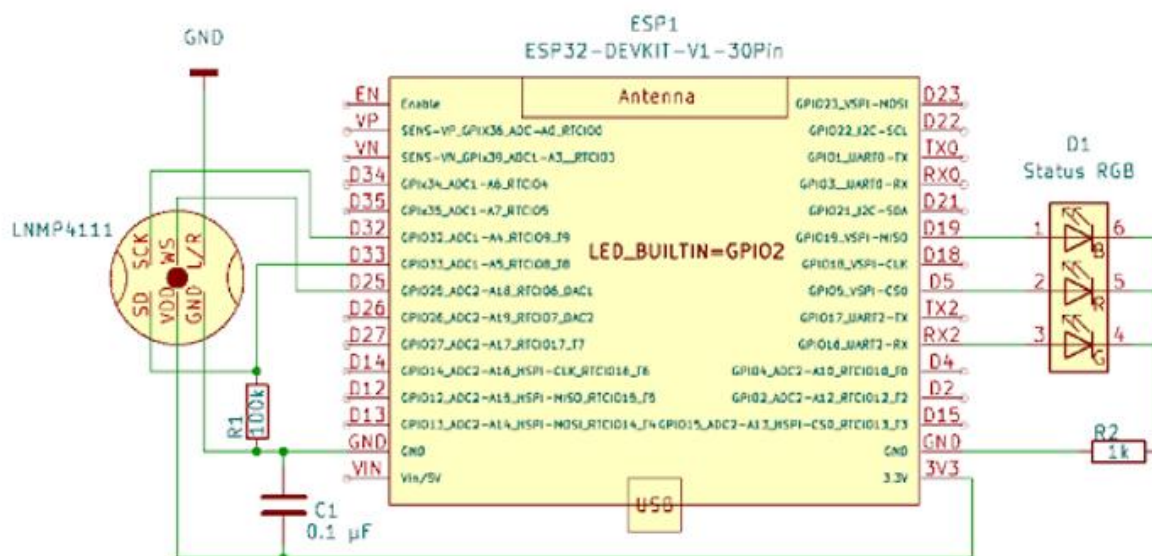
Figur 6.2: Elektrisk diagram af første udkast

Det første udkast til vores projektløsning gør kun brug af en INMP441-sensor. Da Micropython ikke understøtter at køre I2S-modul med stereo (endnu), kan der kun gøres brug af monoton lyd. Vores første udkast til kredsløbet var derfor kun med en INMP441-sensor, forbundet med GPIO på ESP32 mikrokontrolleren.

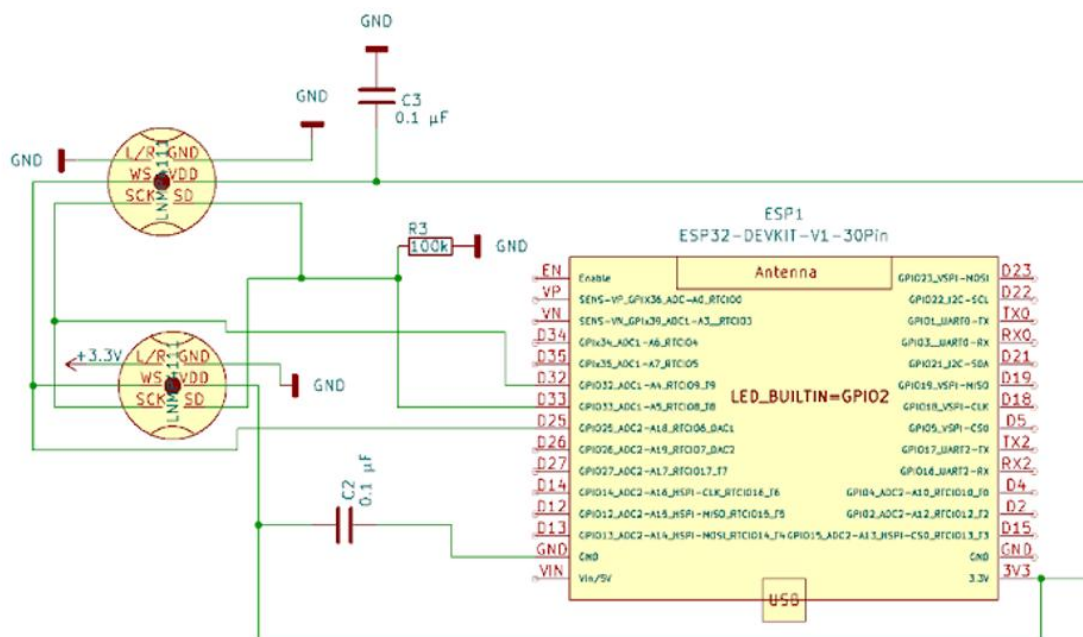
Figur 6.3: Endeligt elektrisk diagram

Det endelige elektriske diagram gør brug af to INMP441-sensore, forbundet til de samme GPIO'er. Programmeringsmæssigt er begge mikrofoner sat til samme I2S-bus, clock og datalinjer. INMP441'erne giver stadig monoton lyd, dog fandt vi at de målinger i dB vi fik ud, var langt mere præcise når vi sammenlignede med en dB-måler fra vores telefoner.

Vores elektriske diagram har fulgt databladet for INMP441, hvor det beskrives, at ved brug af flere mikrofoner, skal der tilhørende sættes en 100kΩ pull-down modstand på, samt skal VCC være afkoblet til stel med 0,1 μF kondensator.

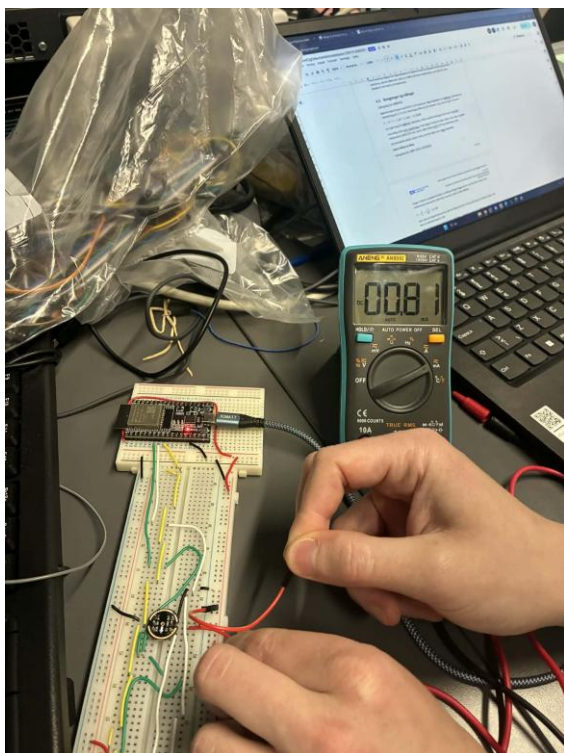
Figur 6.4: Måling af DC mA

Ved måling af det reelle strømforbrug, er det vigtigt at huske at strøm måles i serie, ikke parallelt. Multimeteret sættes til DC mA, og der måles mellem ESP32 3.3 V og mikrofonens VDD.

Ved måling viser multimeteret en strøm på 0,81 mA, hvilket svarer til ca. den ampere vi regner med.

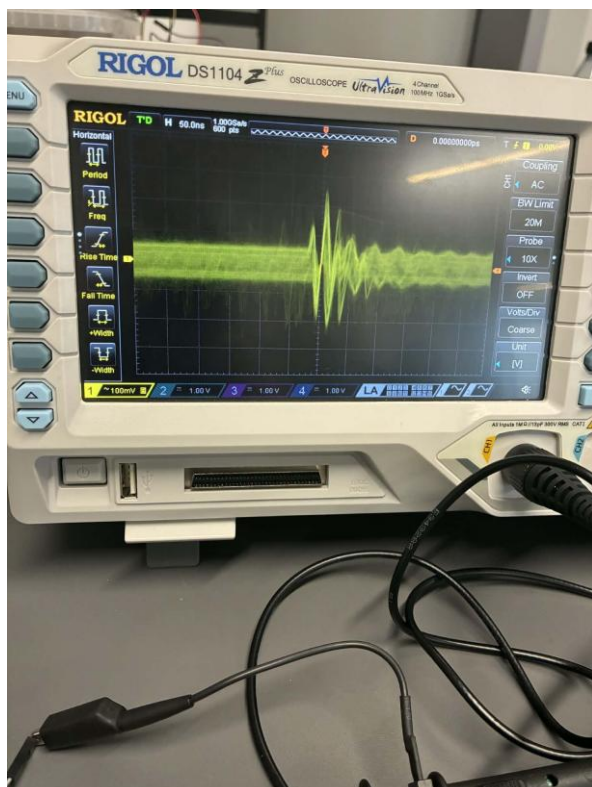
Figur 6.5: Billedet af Oscilloskop måling

En sample optagelse med oscilloskop bruger vi denne opstilling:

Channel 1, coupling AC, BW limit = 20 M, Probe = 10 X, Volts Coarse, Unit V, 100 mV, 50,0 ns

Målingerne er lavet på forsyningen af INMP441 kredsløbet. Vi kan se et cirka toppunkt på omkring 200 mV over meget få nanosekunder. Det er svært at vurdere, men hvis man tæller tern, ligner det et udsving der varer omkring ~ 10 nanosekunder.

Denne slags støj kan komme fra mange kilder, da målingen er lavet med et fumlebræt. Vi vurderer derfor at støjen på kredsløbet ikke har betydning for den færdige løsning.

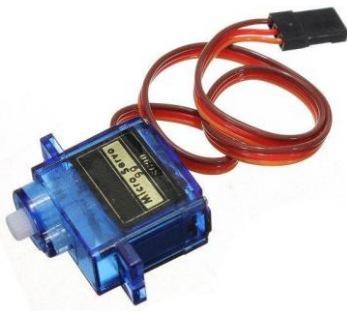
Bloknavn: Mini 9G Servo

Mini 9G Servo er en servomotor, som i projektet bliver sat sammen med en ESP32, og vil fungere som et flag, der tydeligt skal markere, hvornår der bliver larmet. Dette sker ved at motoren bliver aktiveret og hejser flaget.

Servoer styres via PWM, hvor pulsbredden definerer, hvor mange grader motoren skal dreje og holde.

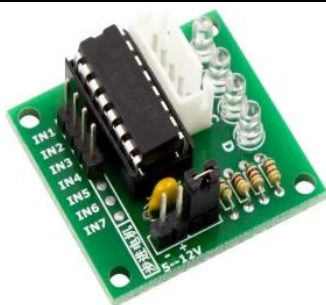
Bloknavn: UNL2003

UNL2003 er et integreret kredsløb, hvori der sidder 7 darlington transistorer på, dette kredsløb bliver brugt som driver til at styrer vores steppermotor.

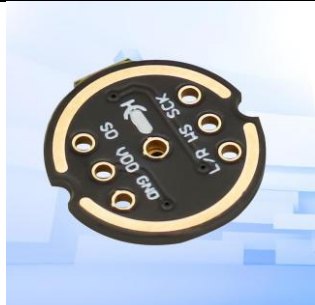
Bloknavn: INMP441

INMP441 er et omnidirektionelt mikrofonmodul, som fungerer med I2S, som er en synkron serial kommunikationsprotokol designet til at overføre lyddata.

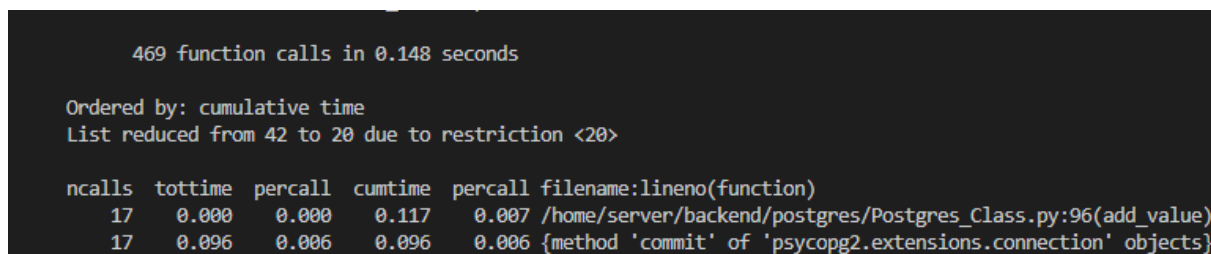
Figur 7.1: cProfile på websocket server

Billedet viser et eksempel efter en udført cProfile-test af vores WebSocket-server, og det tilhørende kode, som håndterer data tilsendt fra sensoren og lagrer det i vores PostgreSQL. Det fremviser cProfile-statistik, som hjælper med at skabe et overblik og identificere potentielle flaskehalse. Som udgangspunkt er det acceptabelt at køre 460 funktionskald på 0,148 sekunder, da selv helt små PC'er kan klare dette pres. Hertil skal det dog tilføjes, at der bliver kørt mere kode på serveren end den udvalgte sektion, men fordi koden stadig er relativ let, vil vores server (HP Elite Mini 800 G9) stadig kunne håndtere dette pres, eftersom den bl.a. har 16 GB RAM og 512 GB SSD (HP).

cProfile-statistikken er længere i dets naturlige format. Vi har valgt at fokusere på de to øverste, da resten af funktionerne er en del langsommere end de næste funktioner. Begge funktioner, og de efterfølgende, tilhører psycopg2. Den første statistik er et metodekald fra vores PostgreSQL-klasse og det andet er commit til databasen. Det fortæller os at WebSocket-programmet bruger mest tid på at indsætte data i vores PostgreSQL og committe dette, derfor ville det være oplagt at forbedre disse to,

hvis man ville optimere sin kode. Dette kan man opnå ved f.eks. at samle data fra sensoren i en dictionary, og så committe flere på en gang, i stedet for hver enkelt. Til sidst skal det også pointeres at testen kun er kørt med WebSocket-forbindelse til en ESP32 som sender sensordata, og at løsningen i praksis vil køre med to ESP32'ere. Testen giver, på trods af dette, stadig et overblik over effektivitet og funktionalitet.

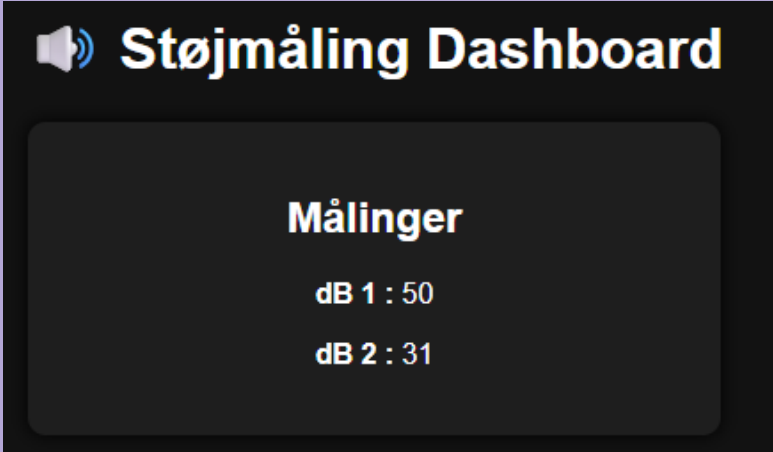
ID 18	Krav Opsætning af Flask-applikation for at fremvise data fra PostgreSQL-databasen.	Prioritet 1
Kategori Python	Accepttest Databasens indhold skal vises visuelt på hjemmesiden.	Godkendt
<p>Billede og link til video af testen</p>
