# INFORME GEOTÉCNICO

CONSTRUCCIÓN DE UNA TIENDA KIOSKO  
JOSEFA ORTIZ DE DOMINGUEZ.

LOCALIDAD DE MEZCALES, MUNICIPIO DE  
BAHÍA DE BANDERAS, NAYARIT, MÉXICO.

PROYECTOS KIOSKO

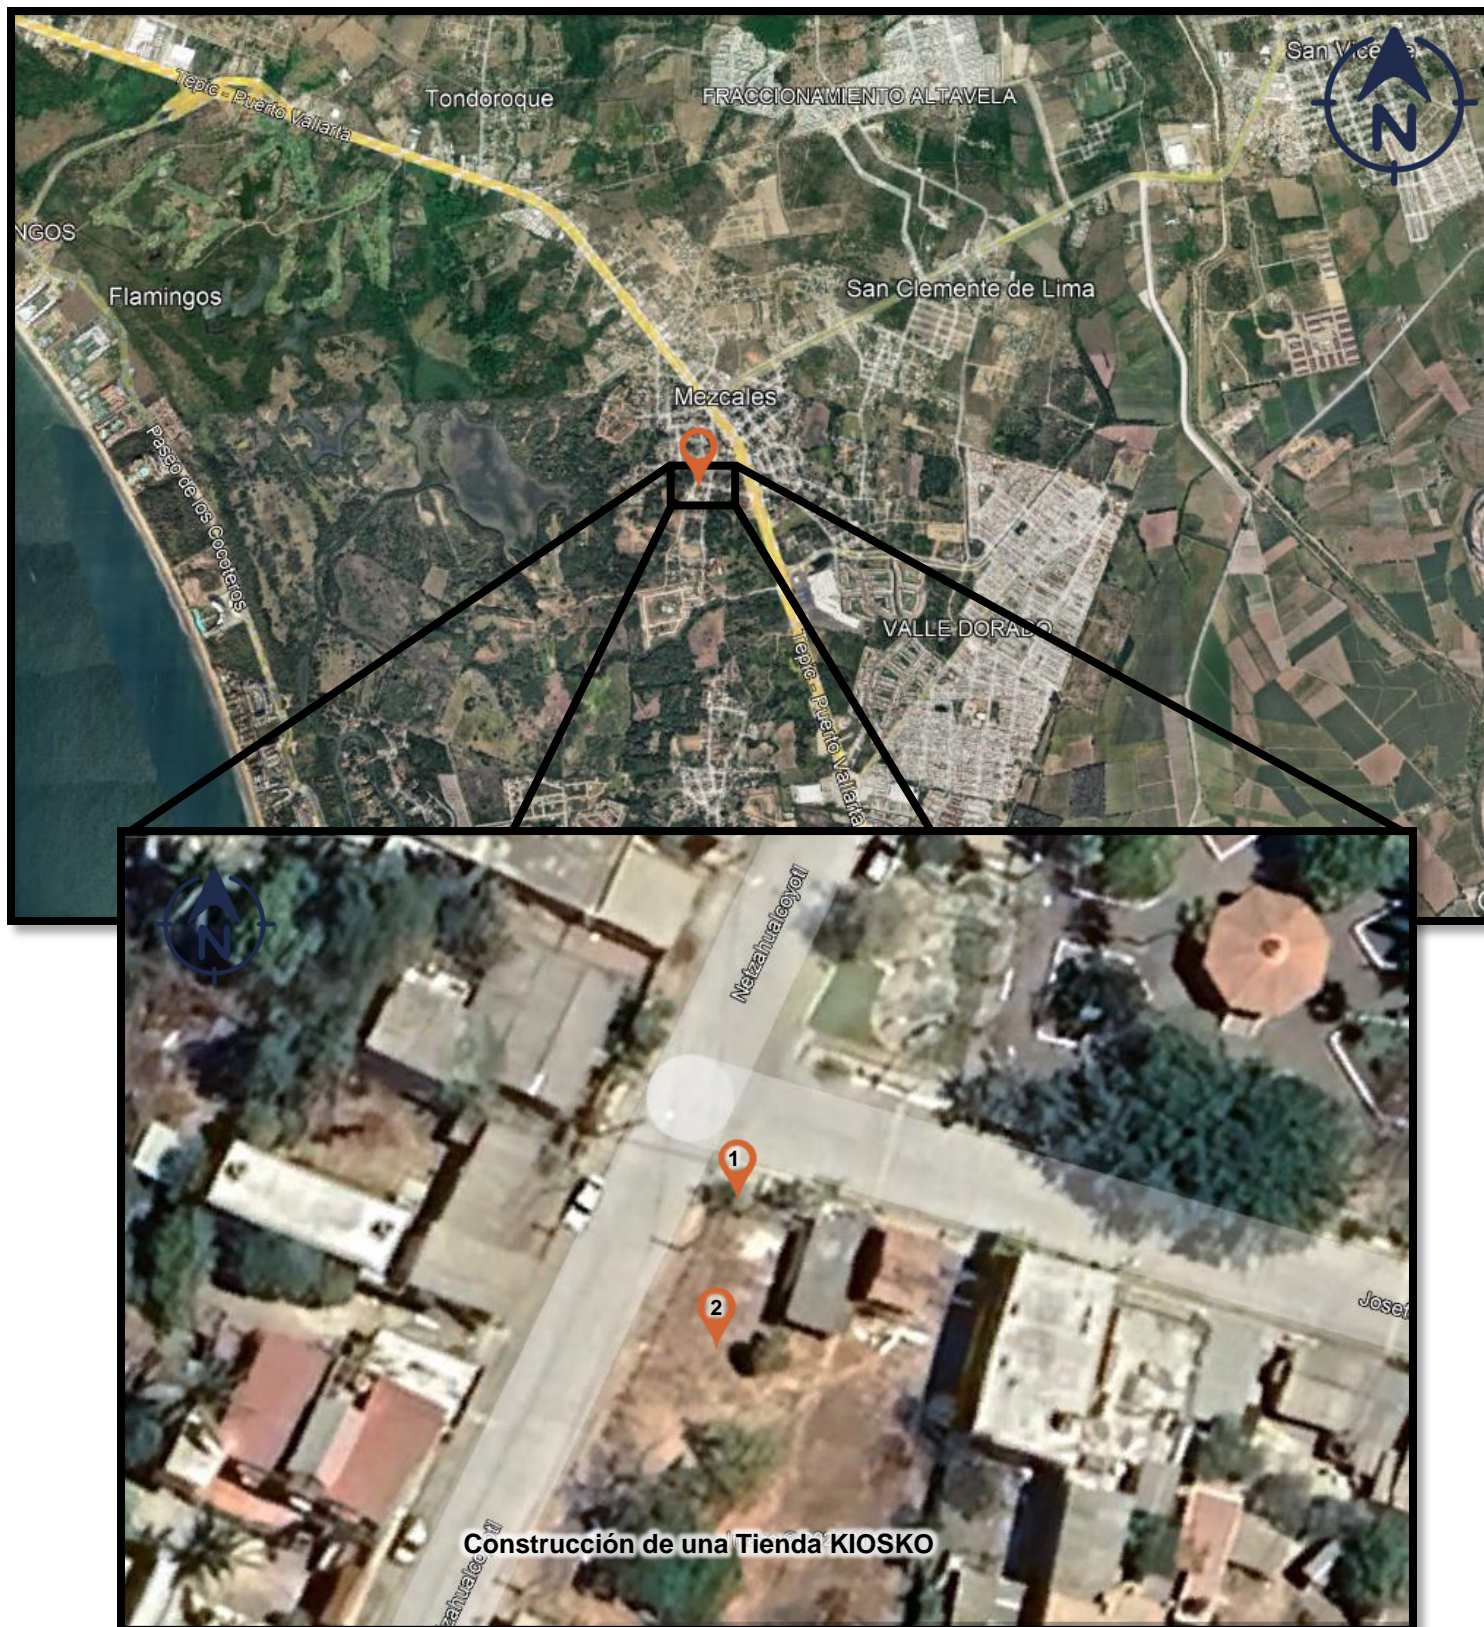
Imagen 5.- Ubicación de los sondeos en el predio.

No. Sondeo	UTM
S-1	13 Q 470462.35 m E 2291961.79 m N
S-2	13 Q 470461.98 m E 2291953.27 m N

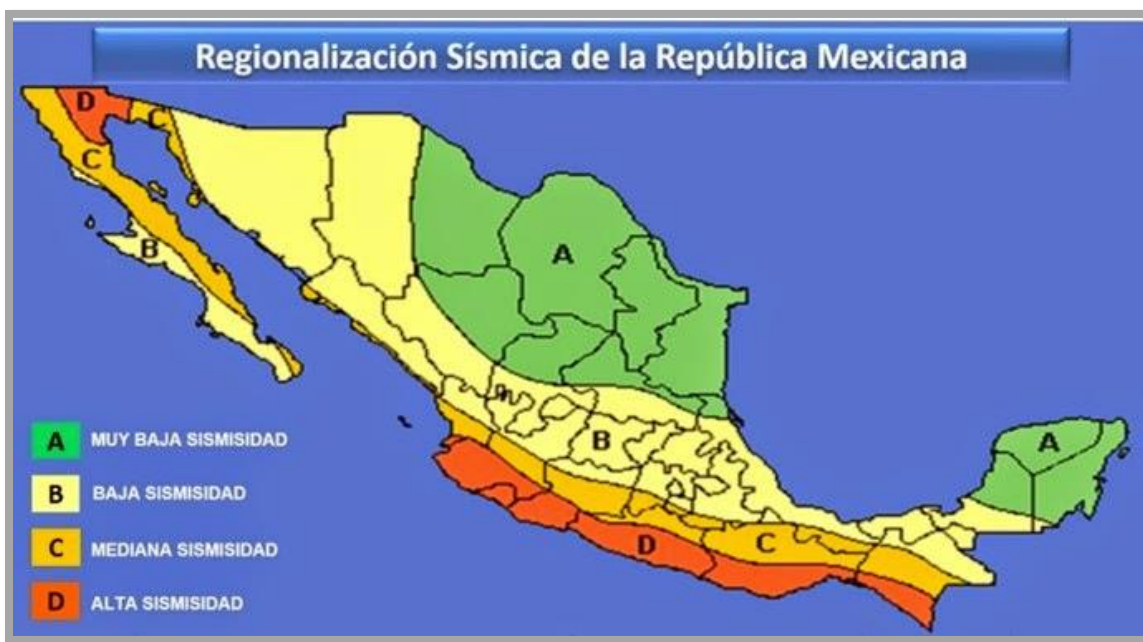
**Imagen 6.- Regionalización Sísmica de la República Mexicana (CFE)**

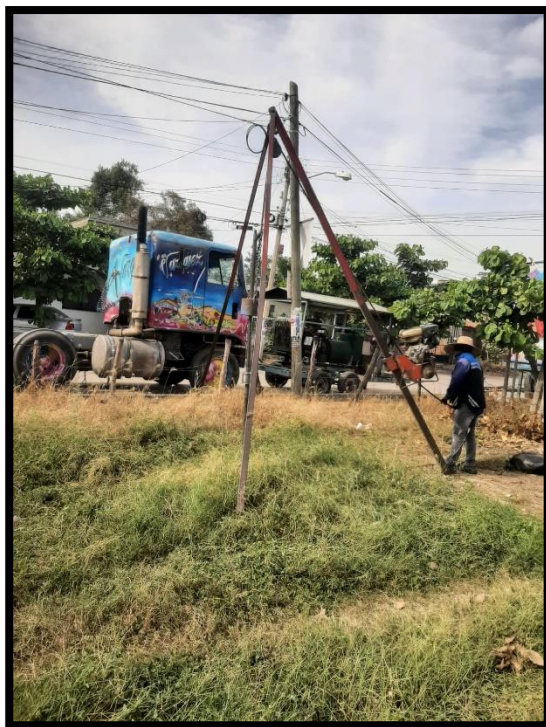
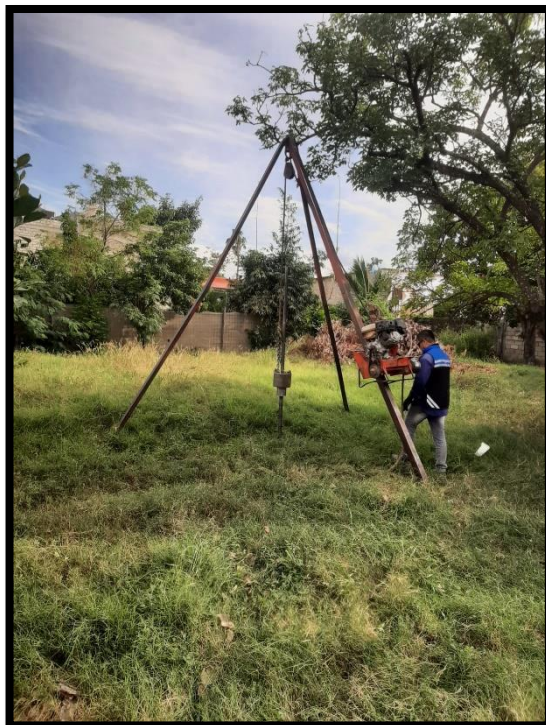
Fotografía 2: Realización de los sondeos.

Fotografía 3: Realización de los sondeos.

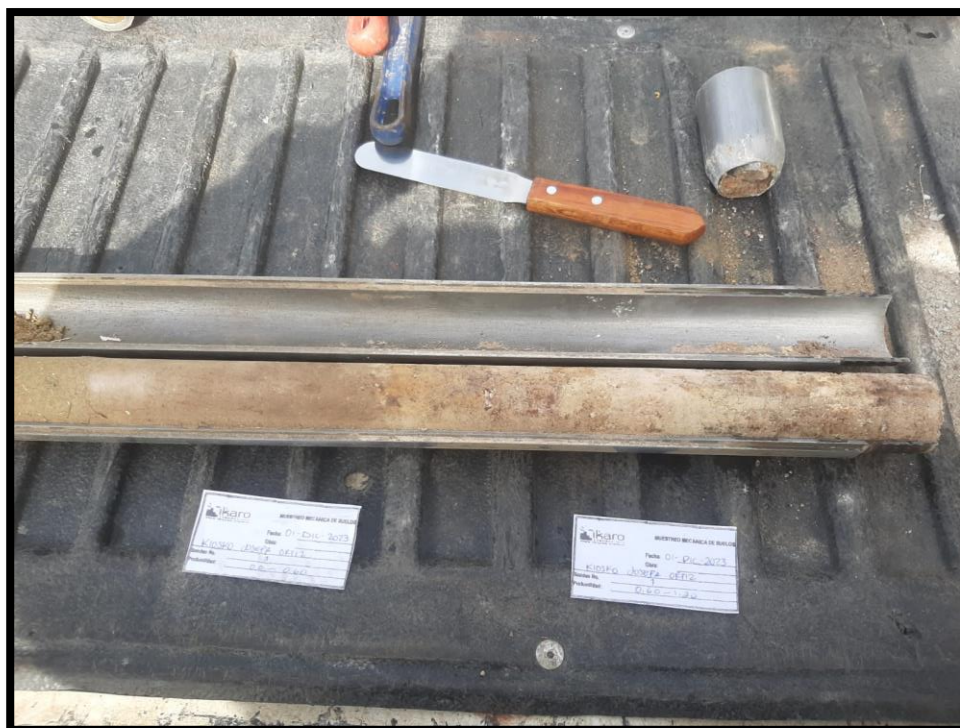
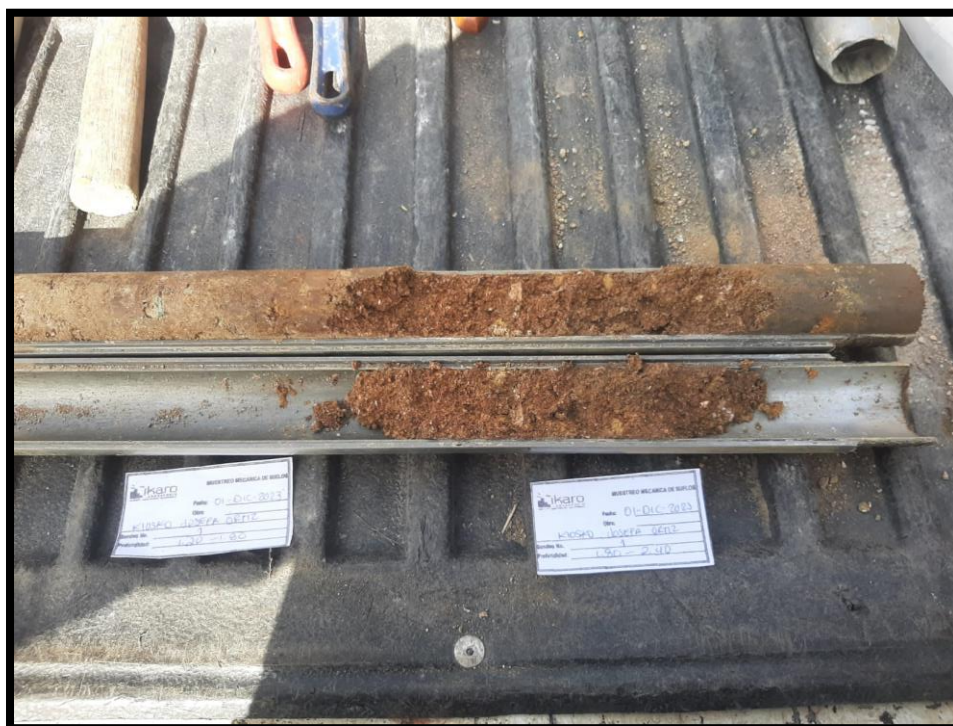
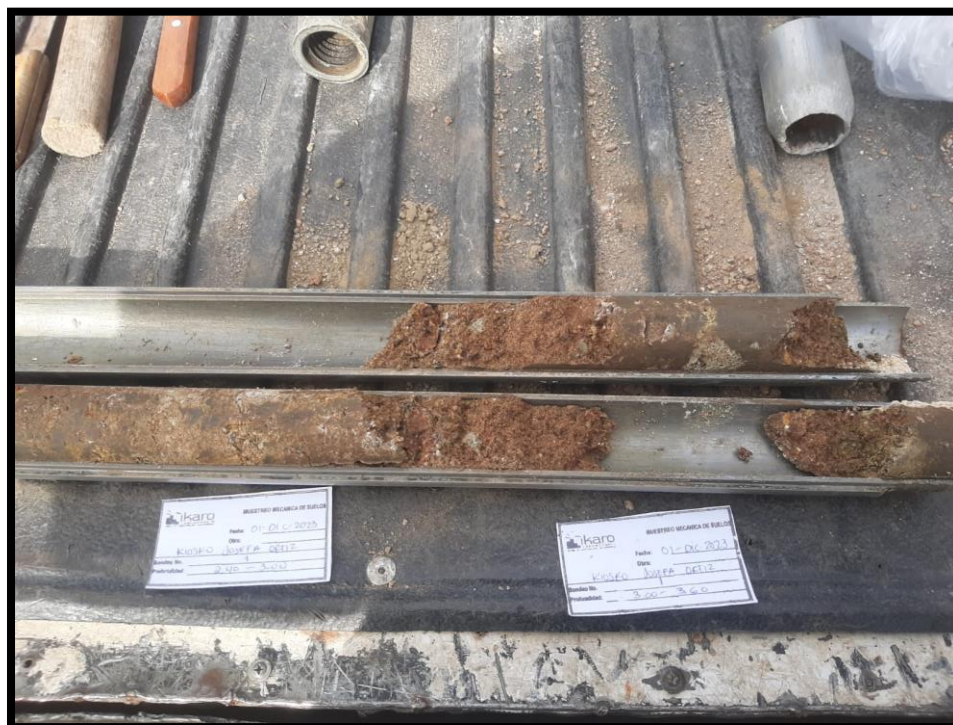
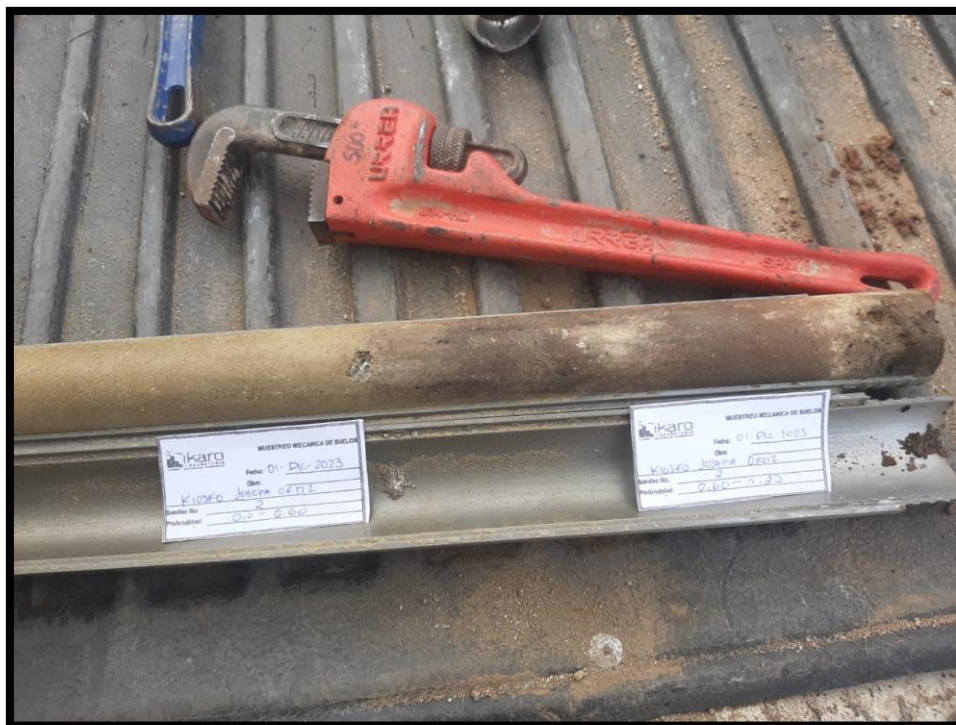
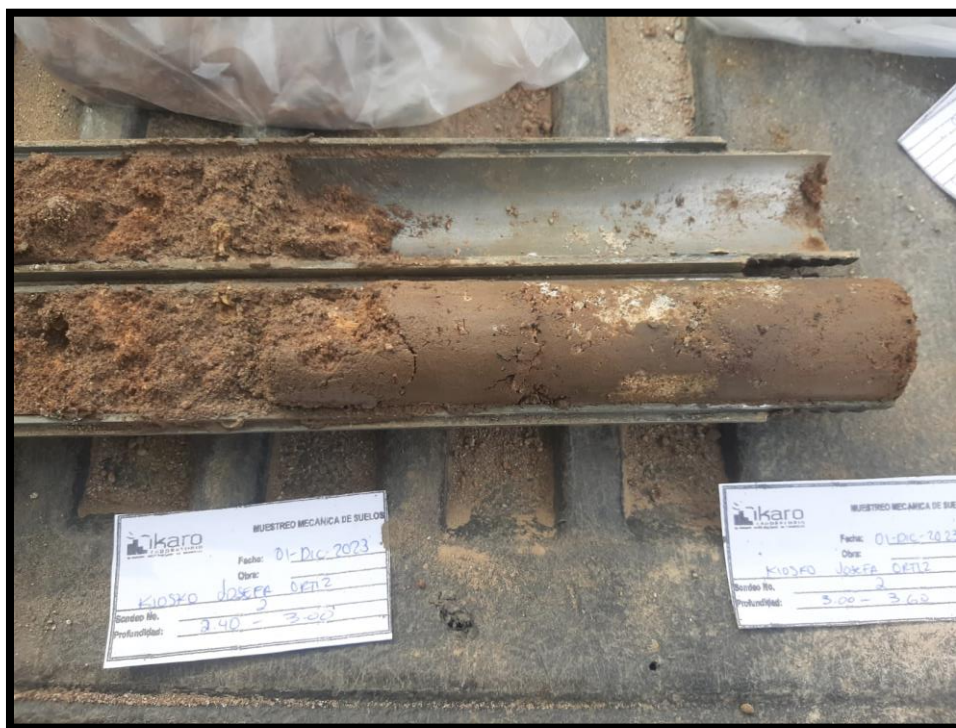
Fotografía 4: Material recuperado para su análisis en laboratorio.
