INFORME GEOTÉCNICO

CONSTRUCCIÓN DE UNA TIENDA KIOSKO.

CALLE 24 DE JUNIO ESQUINA CALLE ALEMANIA, LOCALIDAD DE LOMAS DE COAPINOLE, MUNICIPIO DE PUERTO VALLARTA, JALISCO, MÉXICO.

PROYECTOS KIOSKO

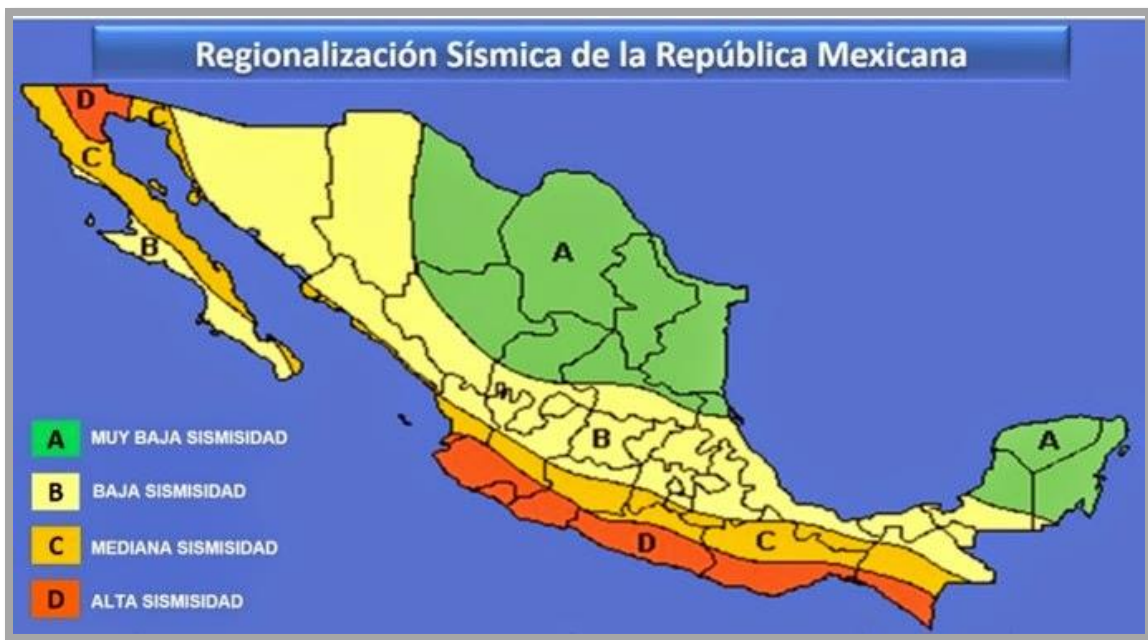
Imagen 6.- Regionalización Sísmica de la República Mexicana (CFE)

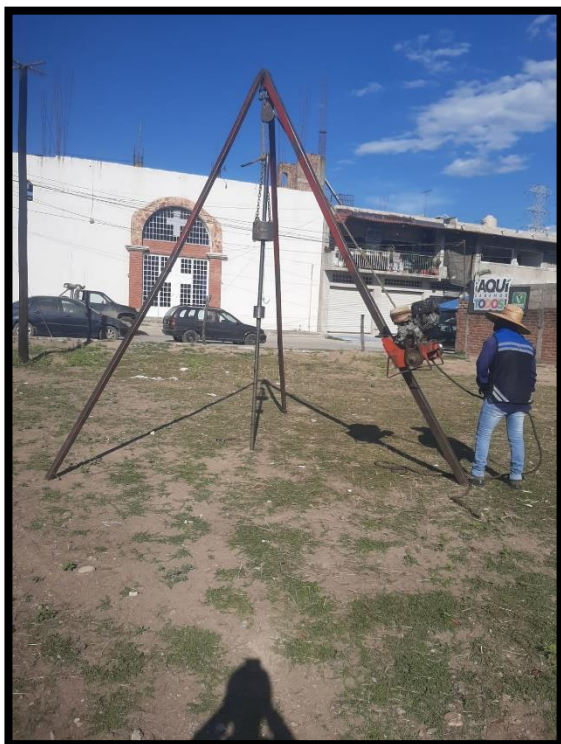
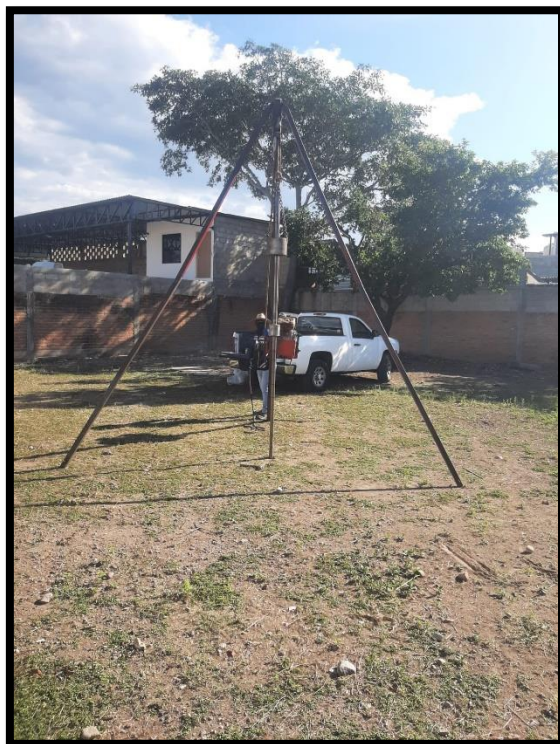
Fotografía 2: Realización de los sondeos.

Fotografía 3: Realización de los sondeos.

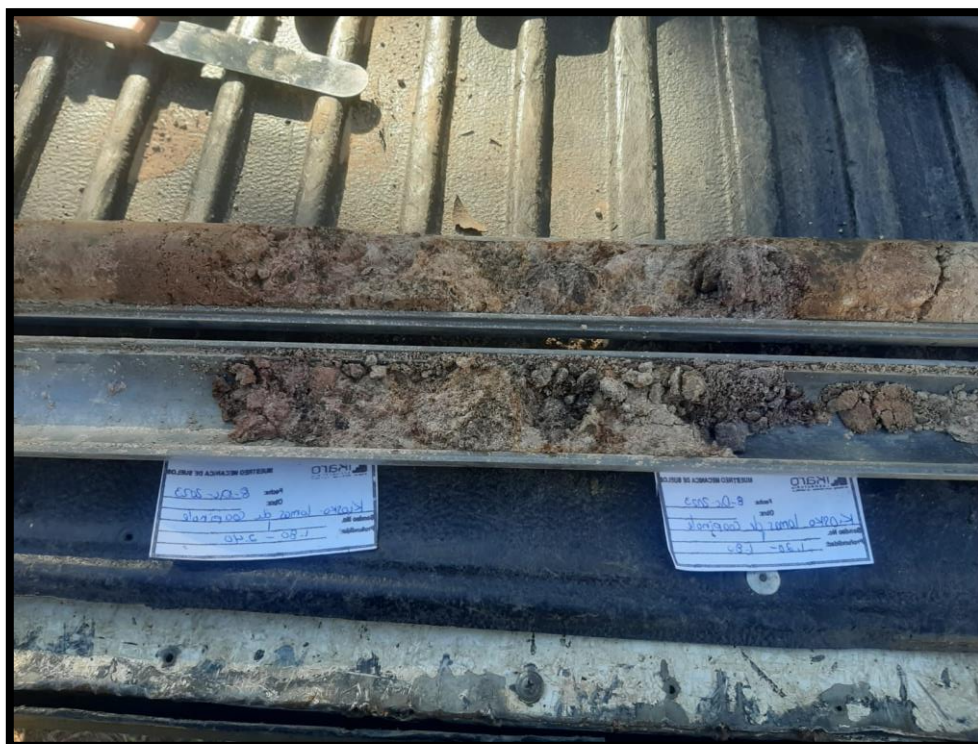
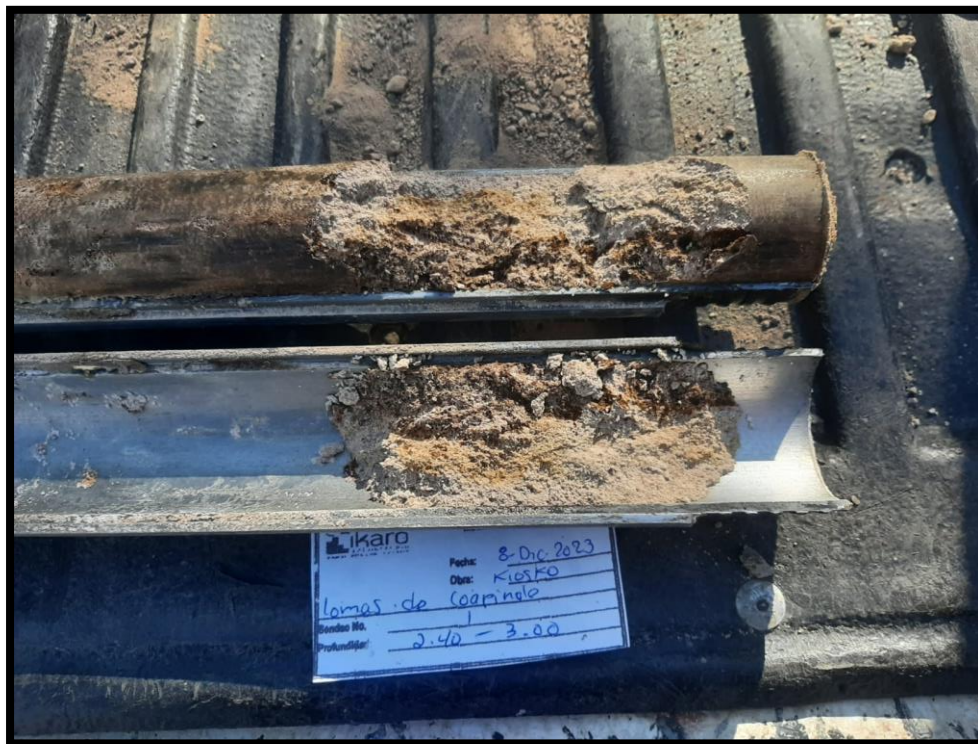
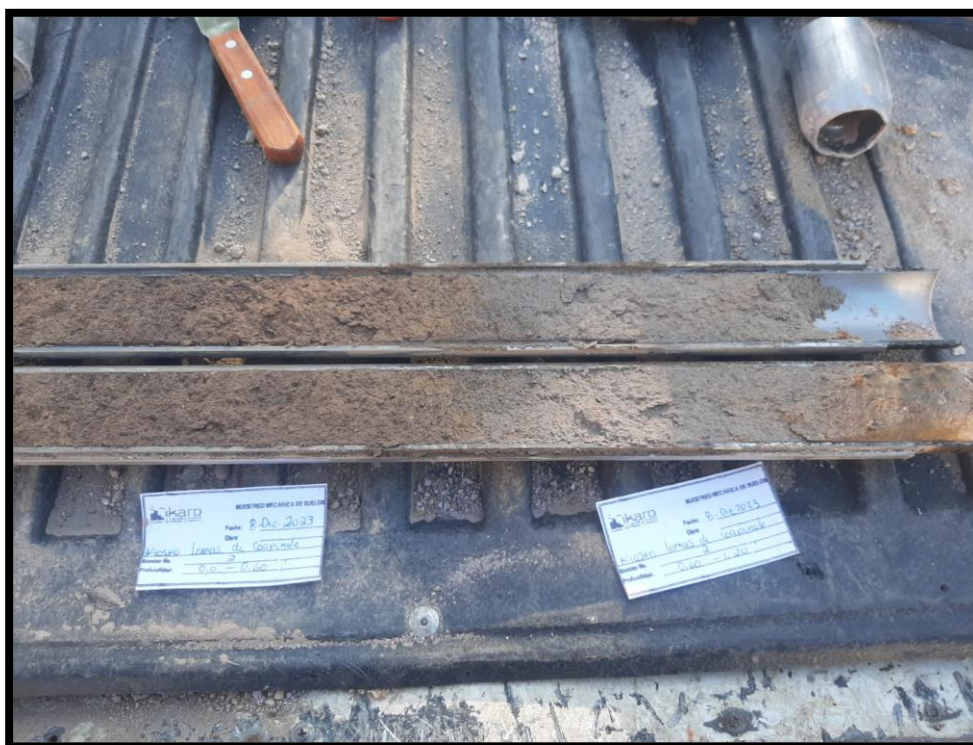
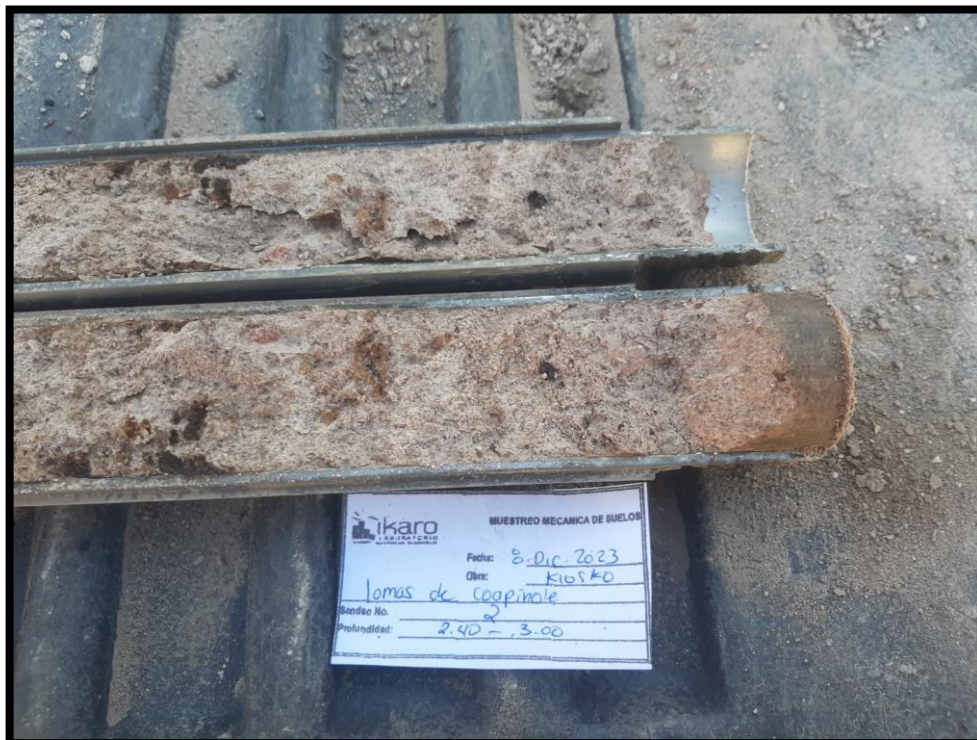
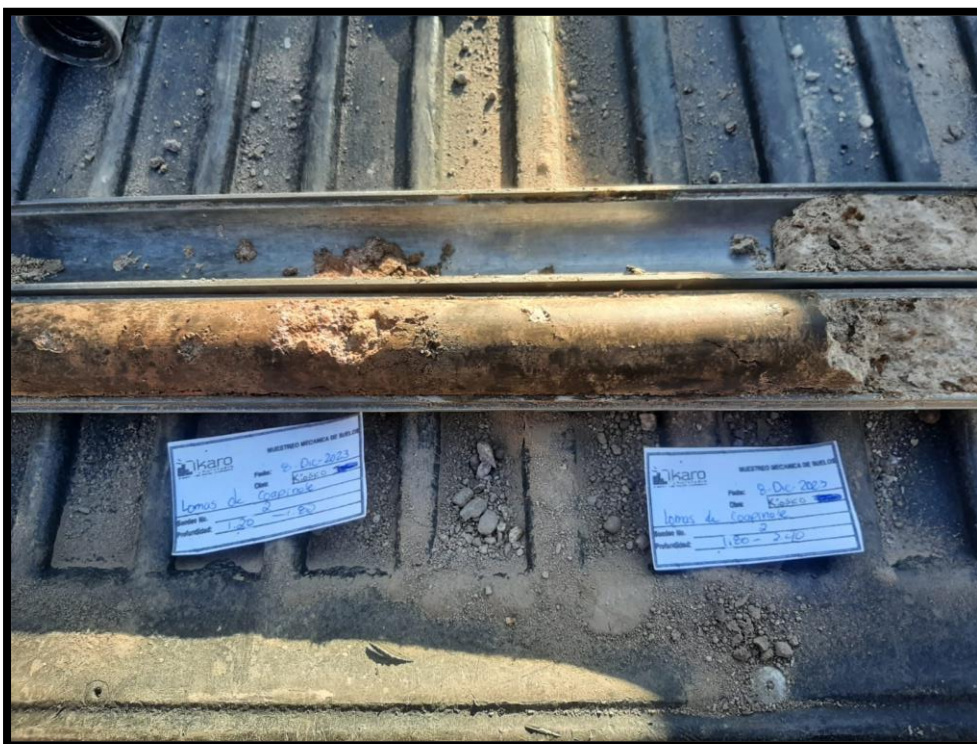
Fotografía 4: Material recuperado para su análisis en laboratorio.
