# INFORME GEOTÉCNICO

CONSTRUCCIÓN DE UNA TIENDA KIOSKO  
(PRIMERO DE MAYO)

CALLE PRIMERO DE MAYO, LOCALIDAD DE LAS  
VARAS, MUNICIPIO DE COMPOSTELA,  
NAYARIT, MÉXICO.

Zapopan, Jalisco, a jueves 09 de mayo de 2024.  
kiprmay090524

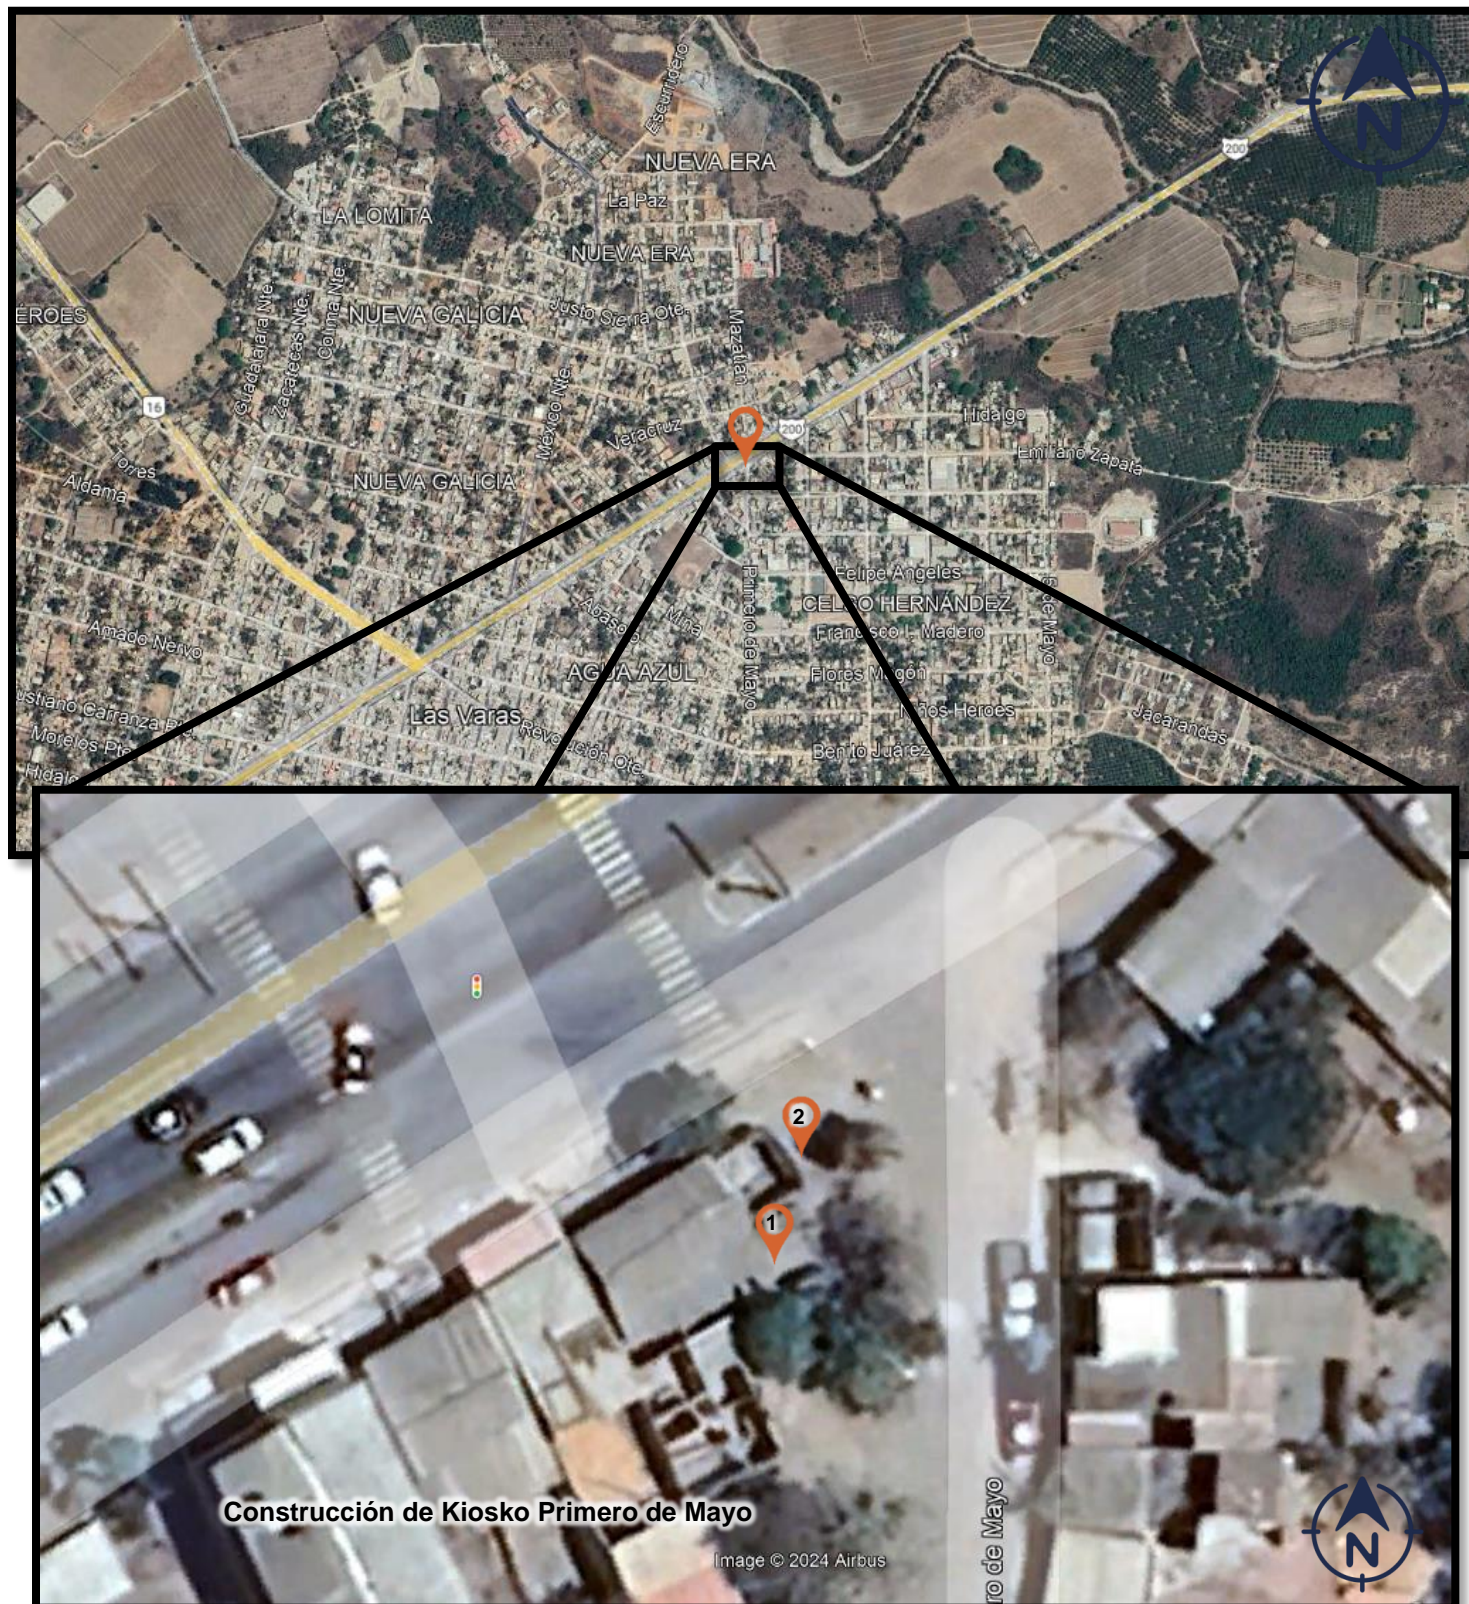
Imagen 5.- Ubicación de los sondeos en el predio.

No. Sondeo	UTM
S-1	13 Q 486461.60 m E 2342387.15 m N
S-2	13 Q 486463.17 m E 2342394.77 m N

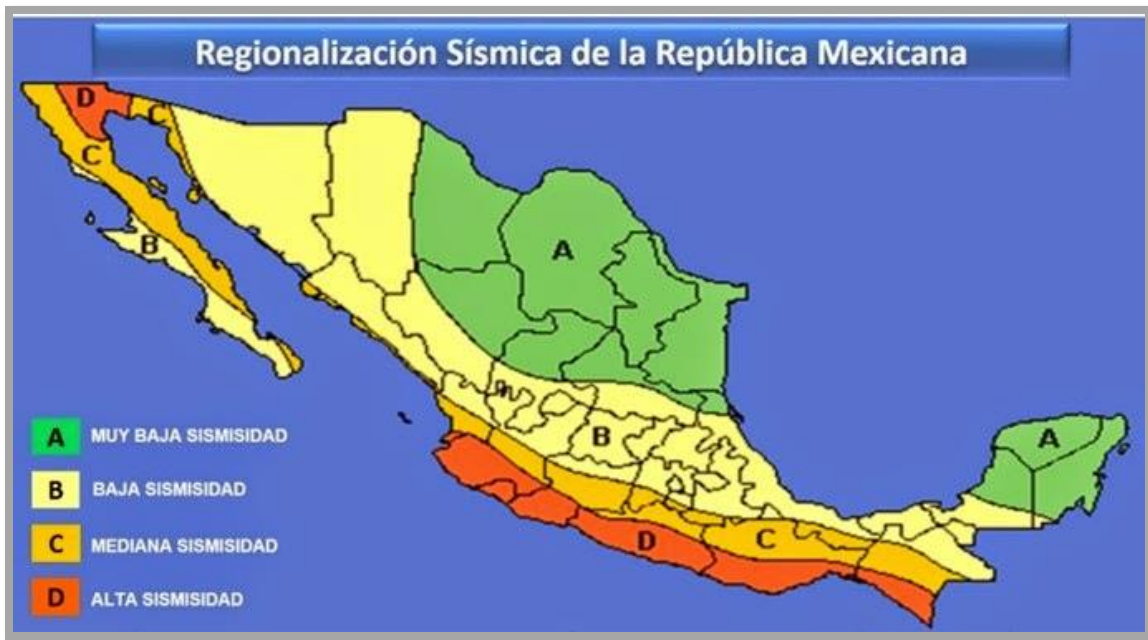
**Imagen 6.- Regionalización Sísmica de la República Mexicana (CFE)**

“La intensidad del movimiento sísmico es uno de los peligros al que están expuestas las construcciones. Para tomar en cuenta el peligro sísmico, frecuentemente se recurre al uso de espectros de diseño que dependen, entre otros aspectos, de la cercanía del sitio a las fuentes generadoras de temblores y de las condiciones locales del terreno. En el pasado, esto se resolvió mediante una regionalización sísmica del territorio mexicano que consistía en cuatro zonas, y una clasificación en tres tipos de terreno. Se proporcionó una forma funcional del espectro de cinco parámetros consignados en una tabla en que se atendía la zona sísmica y el tipo de terreno.”

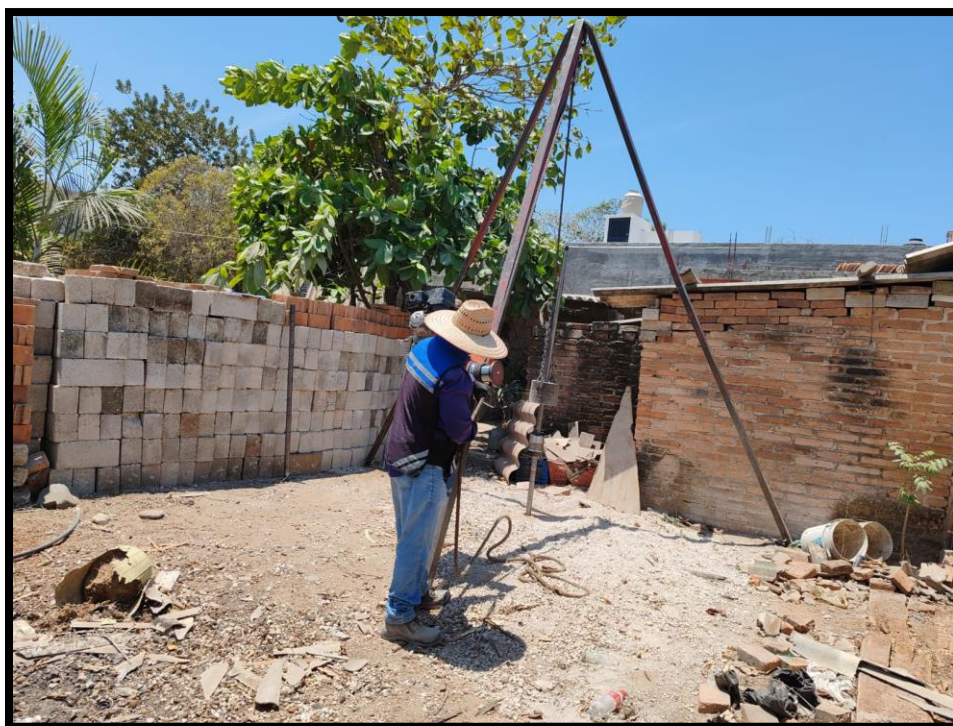
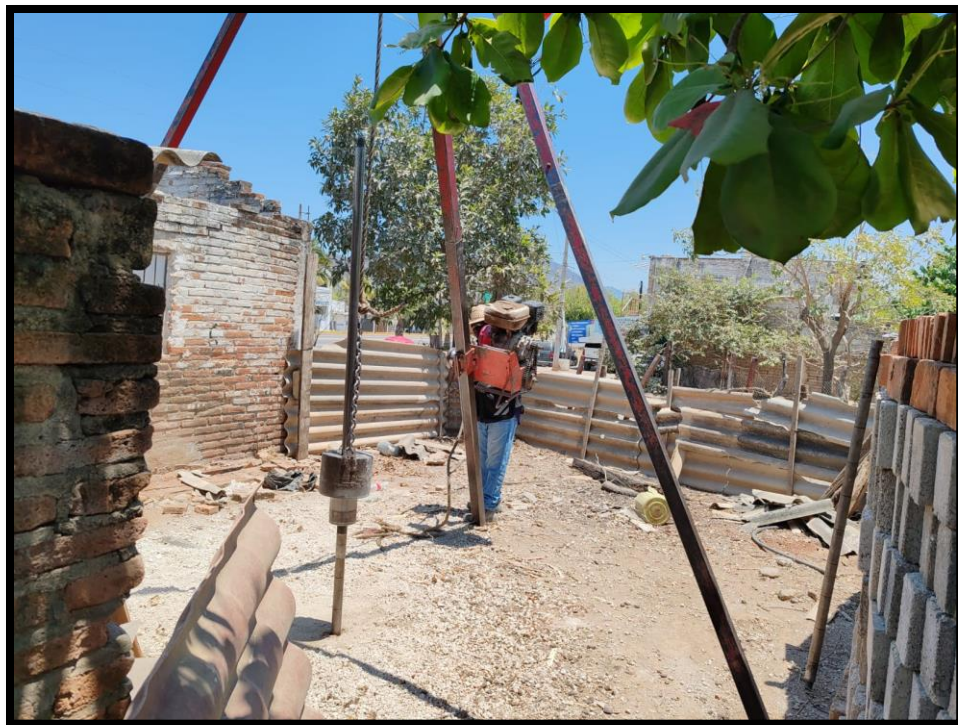
Fotografía 2: Realización de los sondeos.

Fotografía 3: Realización de los sondeos.

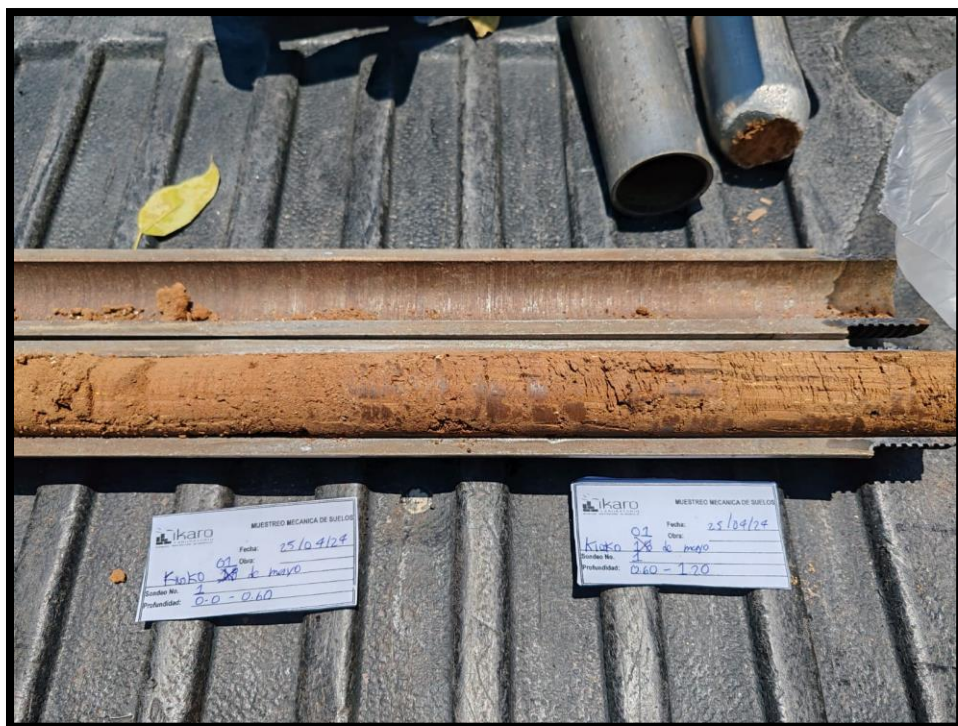
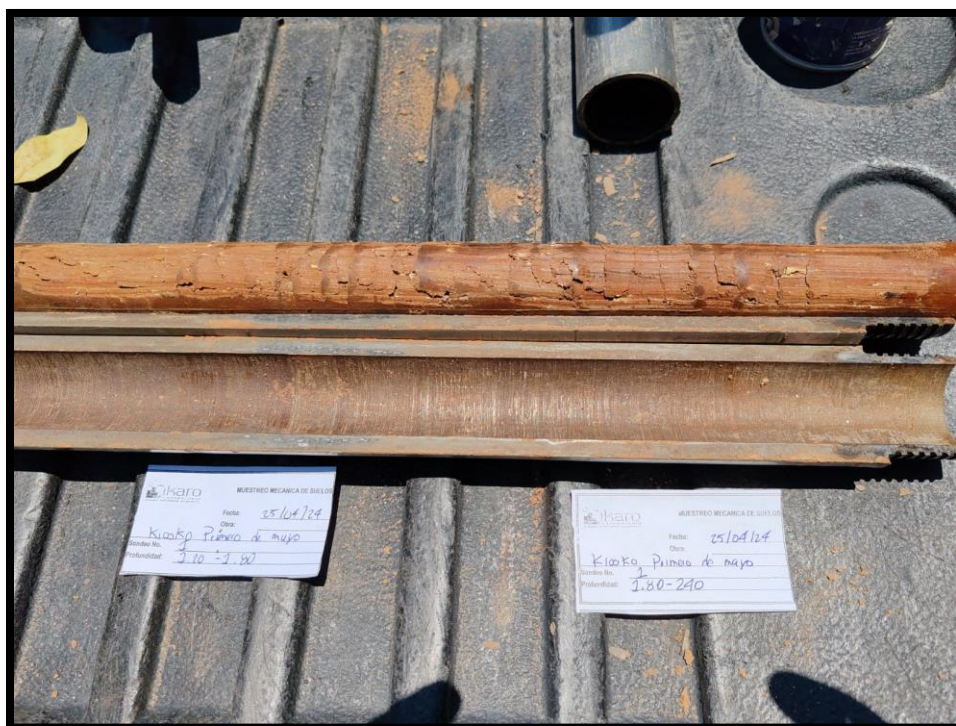
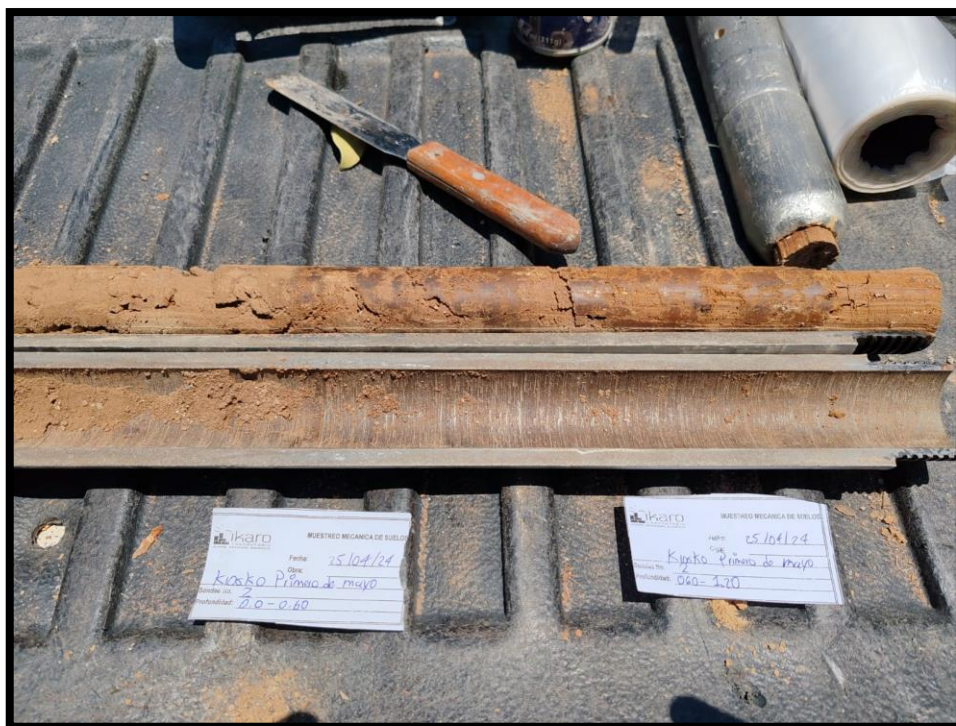
Fotografía 4: Material recuperado para su análisis en laboratorio.

Fotografía 5: Material recuperado para su análisis en laboratorio.

Fotografía 6: Material recuperado para su análisis en laboratorio.
