INFORME GEOTÉCNICO

CONSTRUCCIÓN DE UNA TIENDA KIOSKO.

AVENIDA DE LAS MISIONES, COLONIA LA MISION, MUNICIPIO DE BAHÍA DE BANDERAS, NAYARIT, MÉXICO.

Kiobahmi_280623

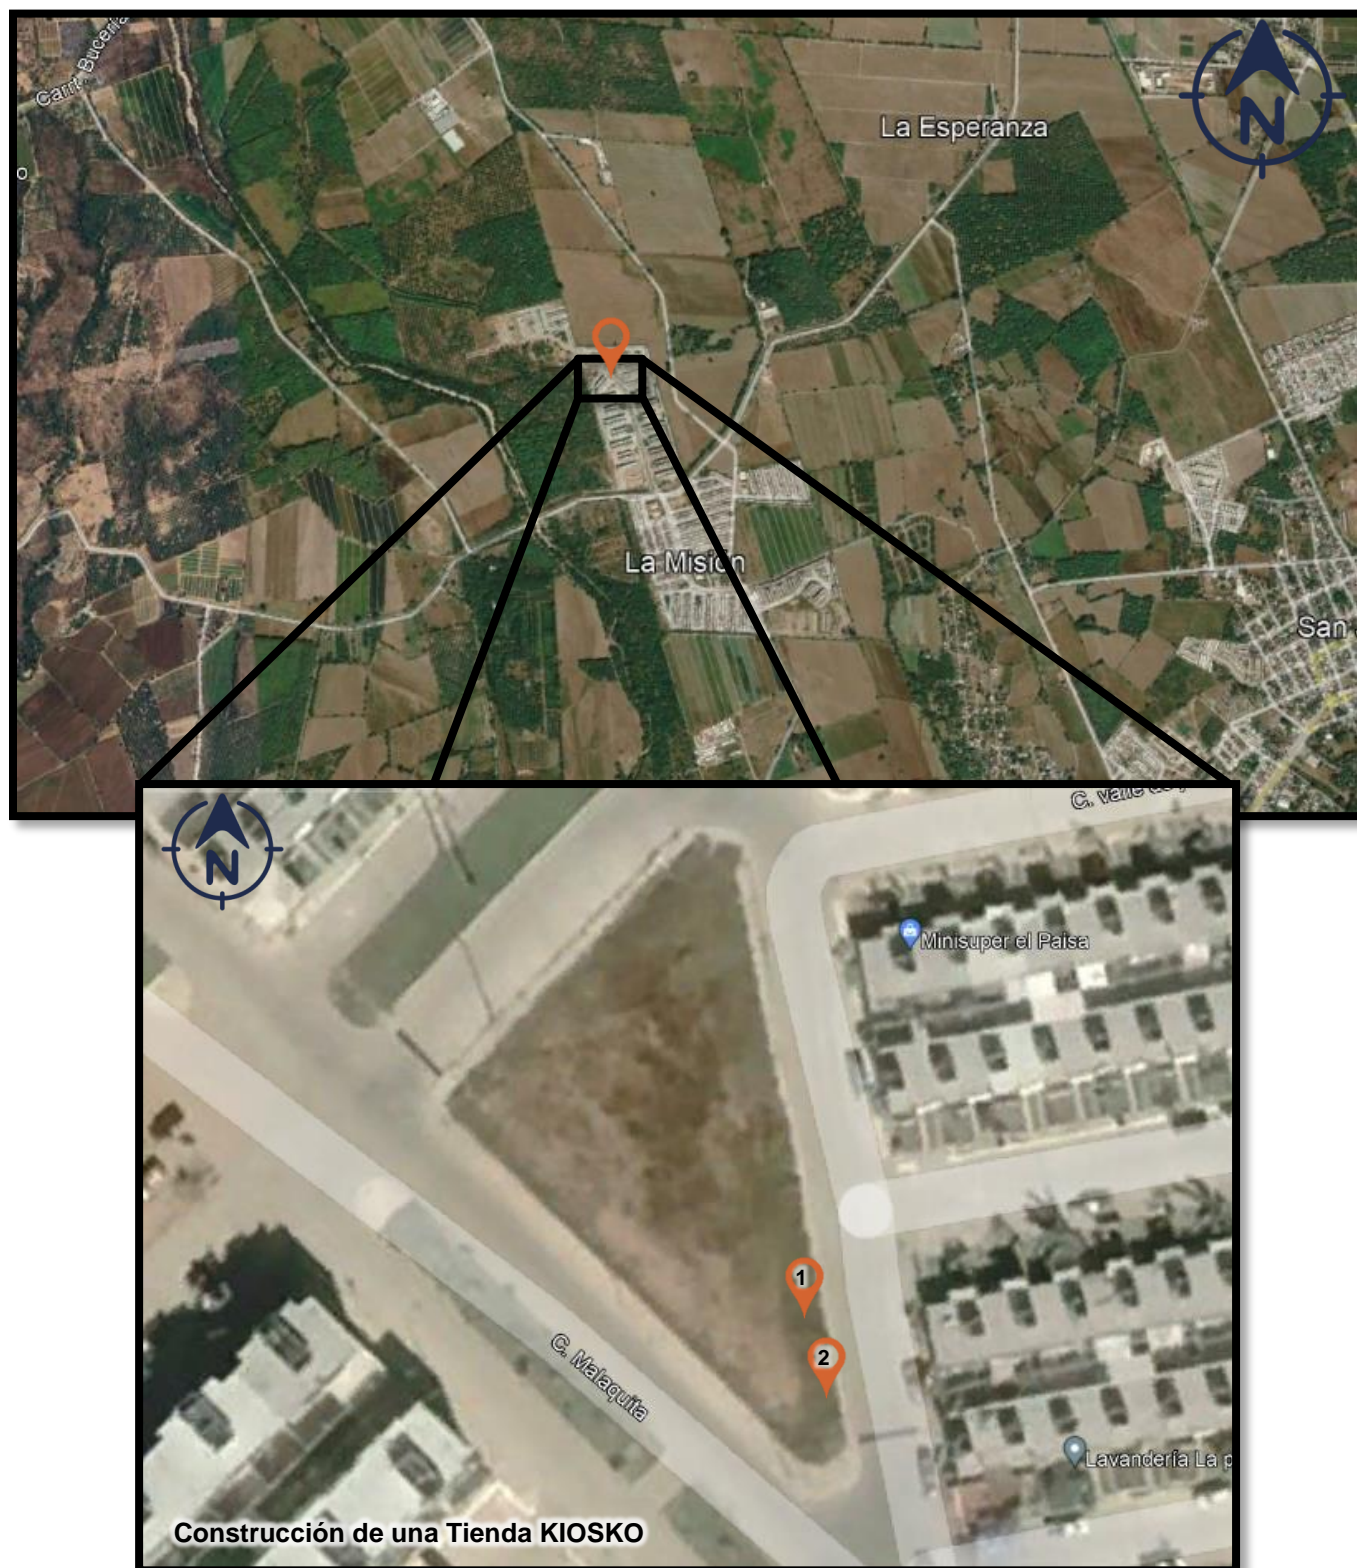
Imagen 5.- Ubicación de los sondeos en el predio.

No. Sondeo	UTM
S-1	13 Q 473054.27 m E 2297269.34 m N
S-2	13 Q 473056.32 m E 2297263.06 m N

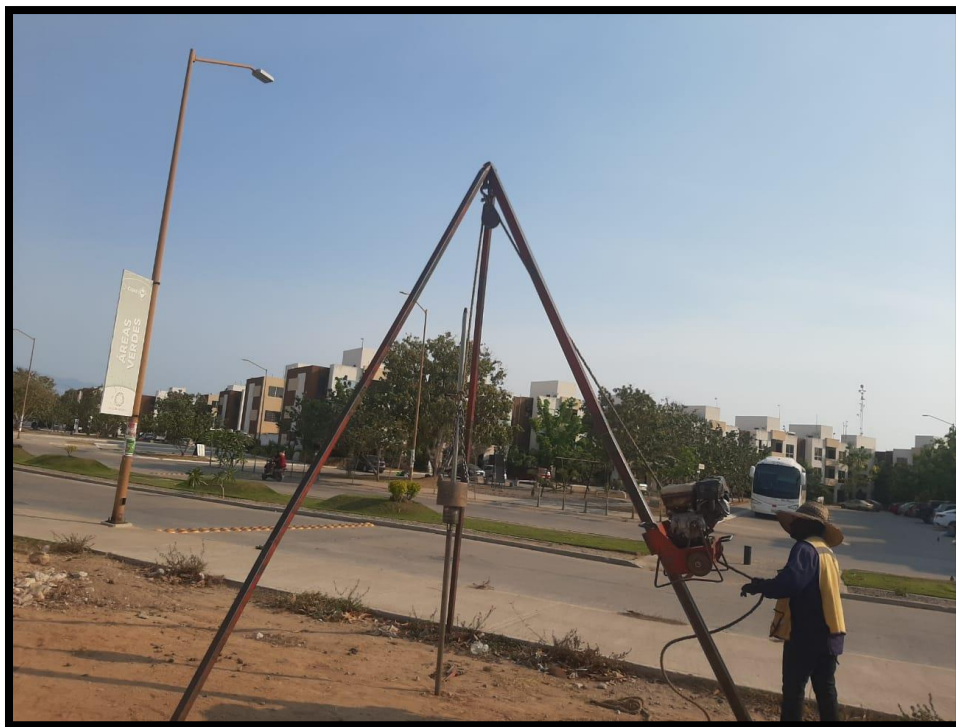
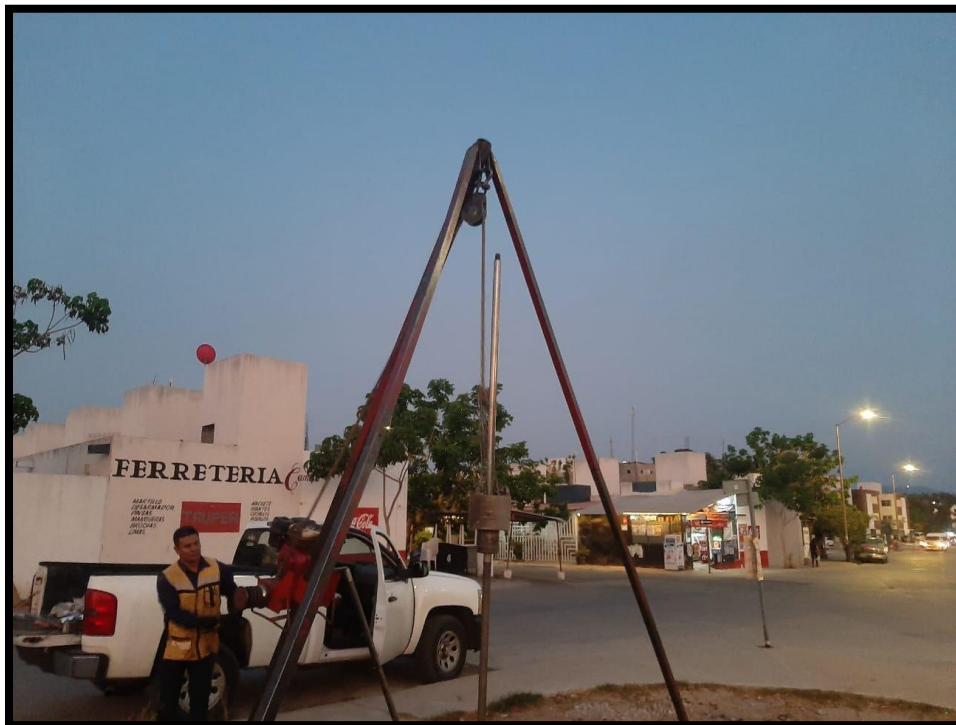
Fotografía 2: Realización de los sondeos.

Fotografía 3: Realización de los sondeos.

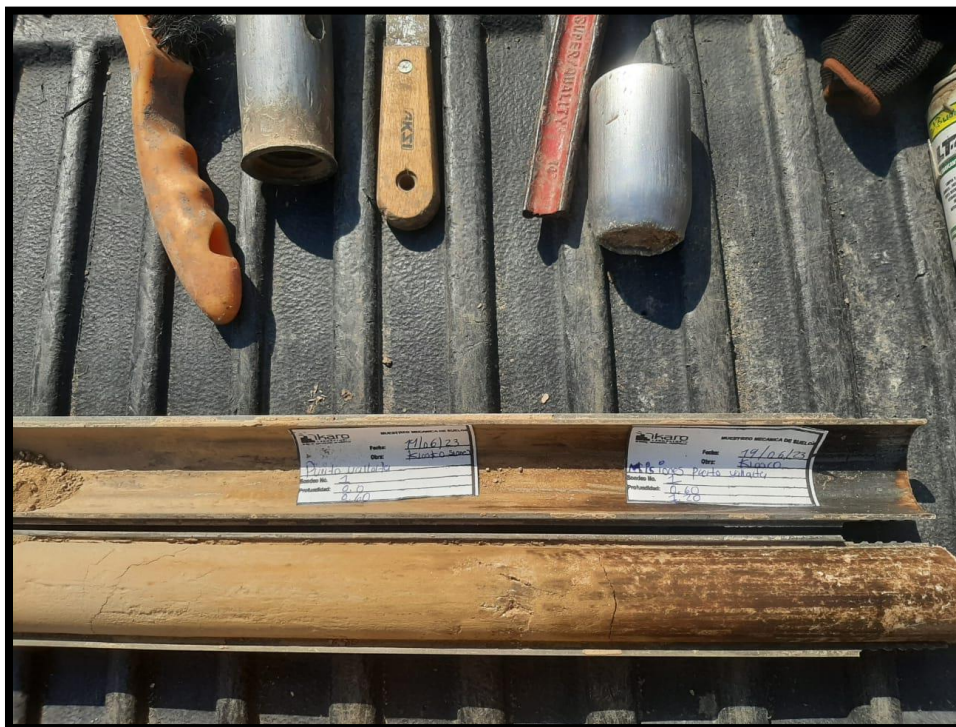
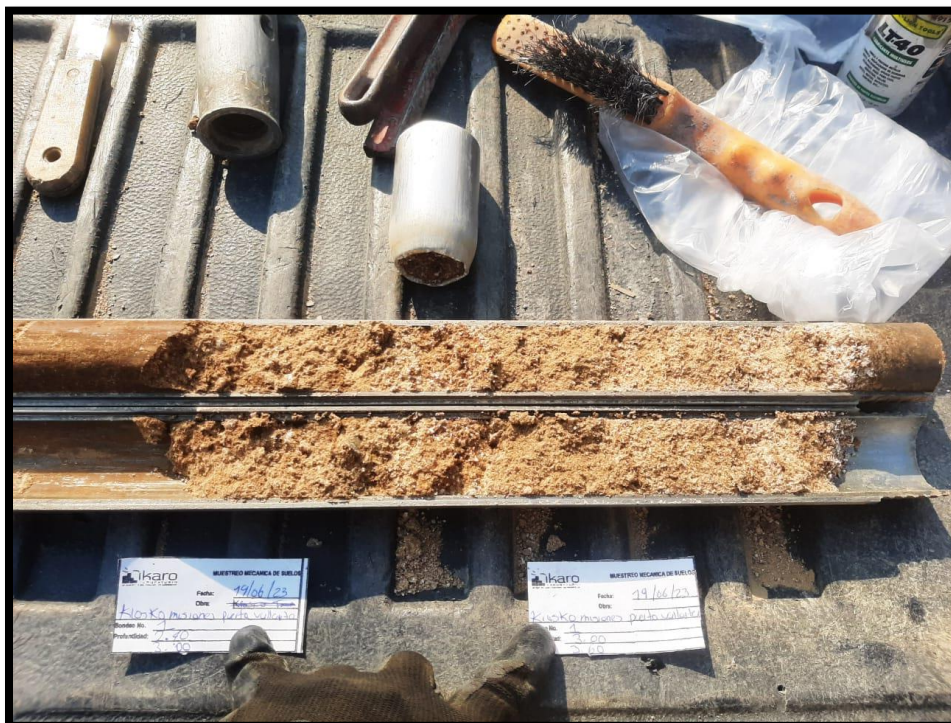
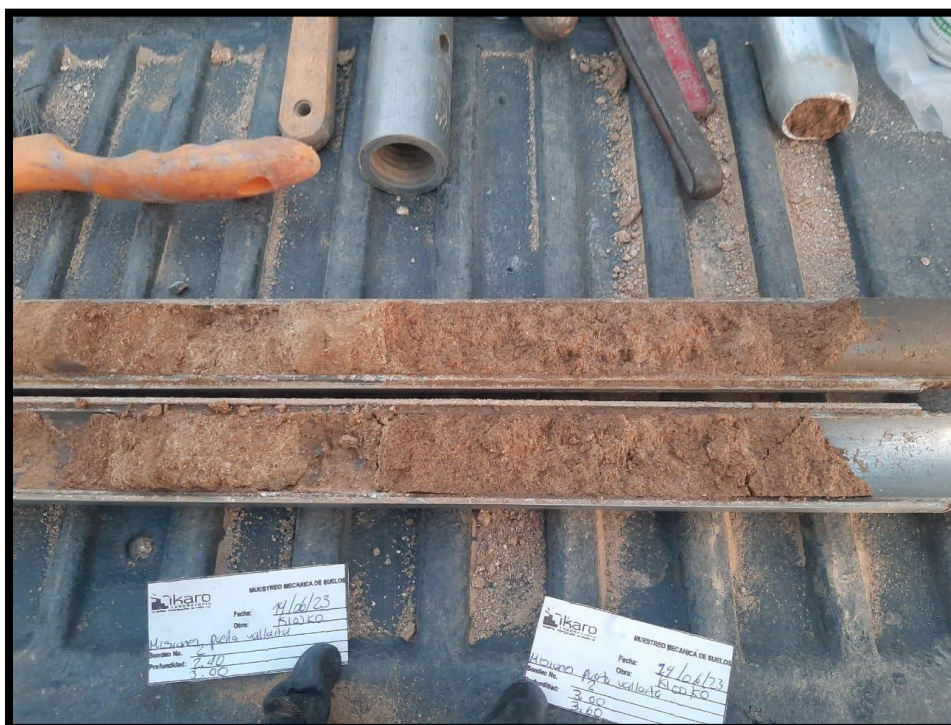
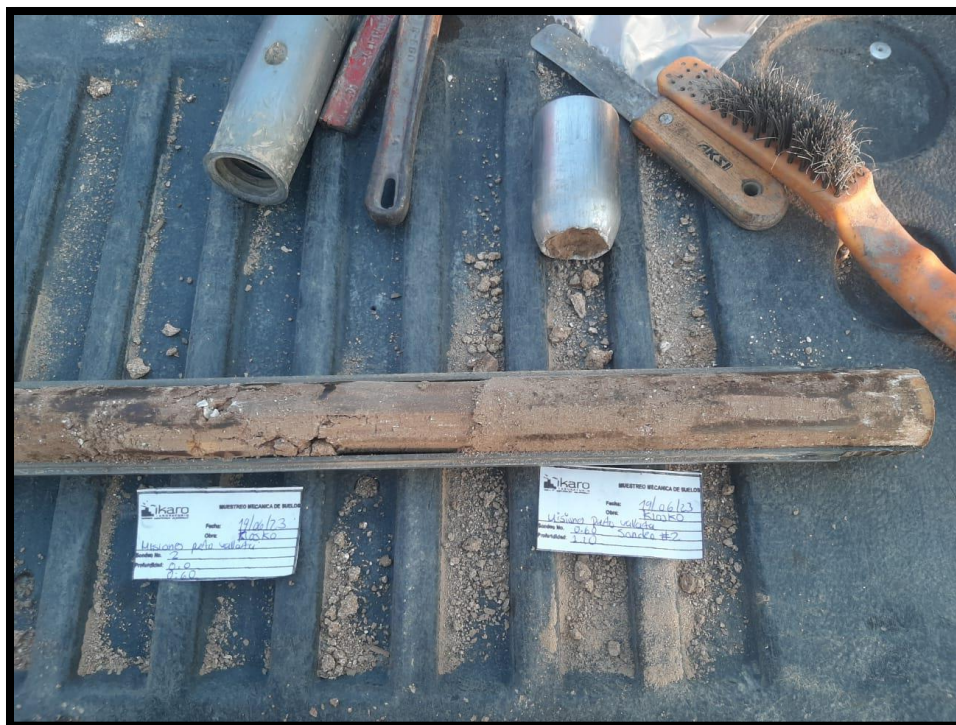
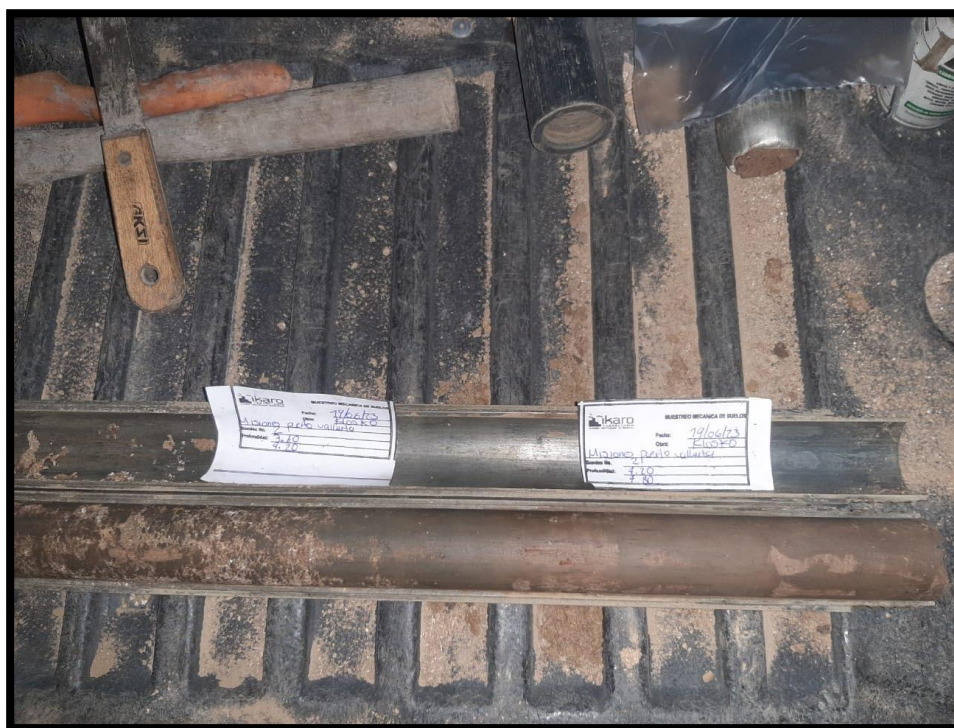
Fotografía 4: Material recuperado para su análisis en laboratorio.
