Mesin / Area Leadermax

Produk Moulding

Resiko Bahaya Proses Kerja di Mesin Leadermax

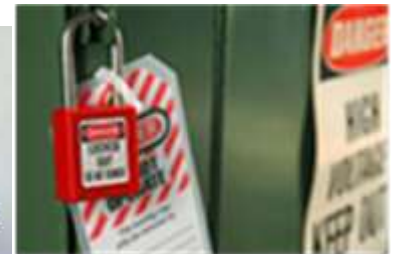
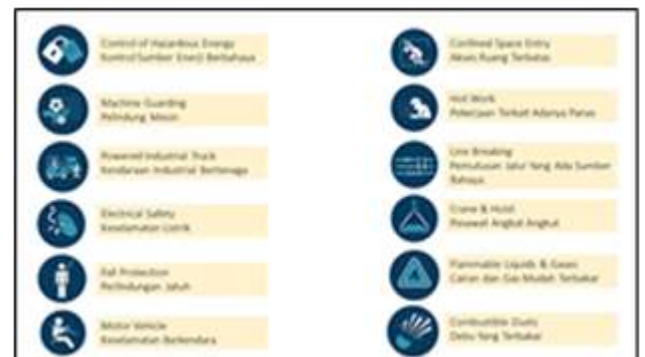
(Angka di gambar sesuai urutan penjelasan cara kerja aman)

1. Perhatikan Posisi jari tangan selalu benar;
2. Gunakan Ear Plug
3. Pastikan emergency switch dan sensor serta cover mesin berfungsi
 - Pelatihan pengoperasian mesin
 - Proses Induksi karyawan baru (di tempatkan di mesin)
 - Selalu menjauhkan posisi tangan dari putaran Pisau, roda.
 - Pastikan pisau telah berhenti saat proses cleaning.
4. Cek kondisi kabel dari panel ke mesin sebelum memulai aktivitas kerja.
5. Lakukan/Wajib LOTOTO dalam perbaikan mesin,Cleaning mesin dan setting mesin.
6. Dilarang menggunakan Angin Kompresor untuk membersihkan badan.
7. Terkait dari mesin saat berjalan, dilarang menempatkan posisi tangan melewati stoper di area input dan output saat mesin berjalan.
8. Pastikan switch emergency/sensor berfungsi

1. Bagian Tubuh Terjepit body mesin
2. Paparan Kebisingan
3. Terkena pisau yang berputar
4. Tersengat aliran listrik dari kabel yang terkelupas
5. Paparan debu.
6. Potensi Kebakaran akibat gesekan saw blade dengan Material.
7. Terkena pentalan sisa potongan material.
8. Tertusuk material.
9. Terjepit Conveyor mesin
10. Tertimpa material kayu
11. Terkena paparan Material B3
12. Terjepit/tertipa siccorlift
13. Tersandung kabel,balok,metal
14. Terpleset
15. Tersayat pisau/material potensi
16. Tergores
