Landslide Early Warning
நாடாரசுதீ சிළுவுட ூசர ஂநநுரூ ஂதவீத
மண்சரிவு முன்னெச்சரிக்கை

Message ID : LEWM-05-10-2025-1800-01
Update : 1 st update
Validity Period : From 18:00 hrs on 05.10.2025 To 18:00 hrs on 06.10.2025

NATIONAL BUILDING RESEARCH ORGANISATION
ජාතික ගොඩනැගිලි පර්යේෂණ සංවිධානය
தேசிய கட்டிட ஆராய்ச்சி நிறுவனம்
No. 99/1, Jawatta Road, Colombo 05.
අංක. 99/1, ජාවත්ත පාර, කොළඹ 05.
இல. 99/1, ஐாவத்தை வீதி, கொழும்பு 05.

Automated Landslide Early Warning Map

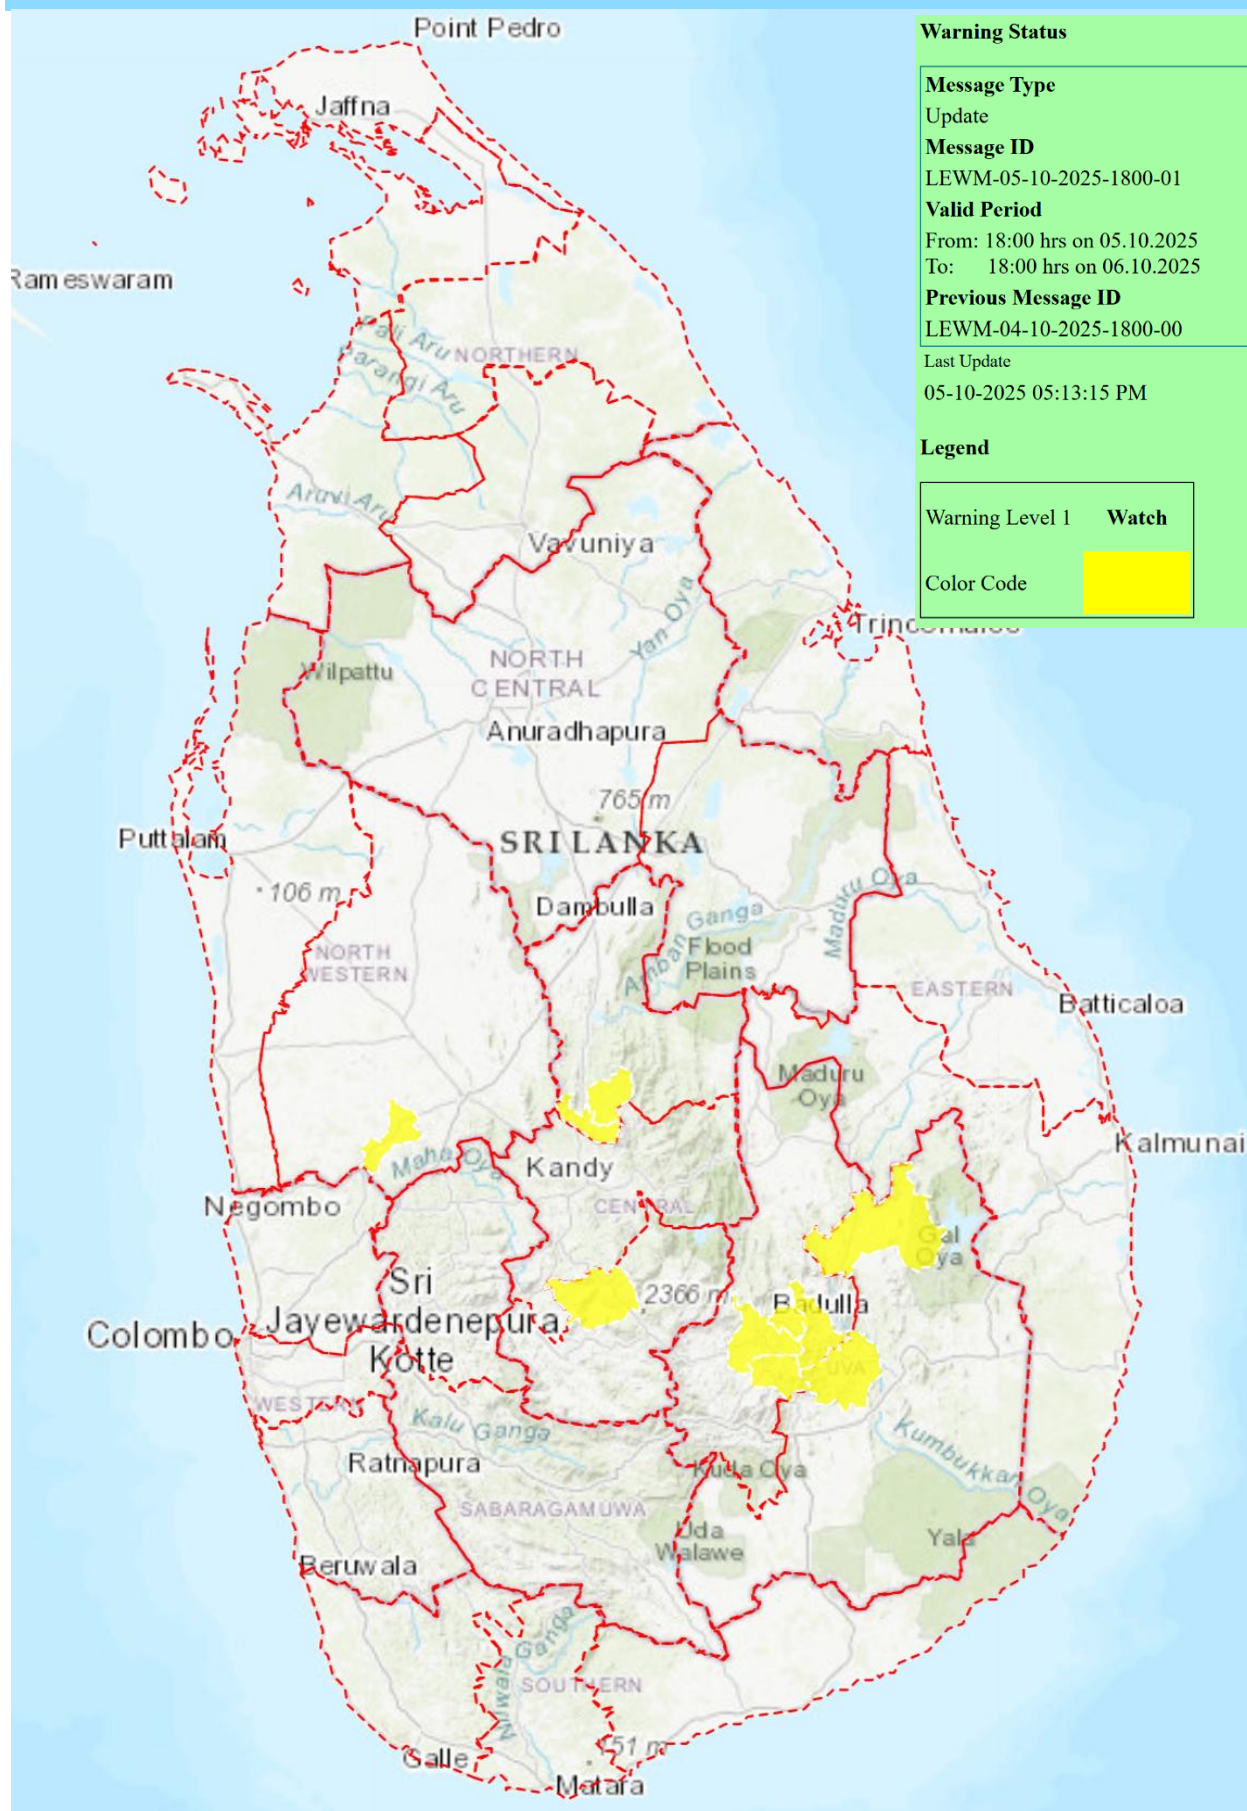
Locations for Potential Risk නායයෑමේ අවදානම පැවතිය හැකි ප්‍රදේශ <small>கனதியான அபாயமுள்ள இடங்கள்</small>			
District	Level 1 (Yellow)	Level 2 (Amber)	Level 3 (Red)
Badulla	Hali Ela, Ella, Badulla and Passara Divisional Secretariat Division(s) (DSD) and surrounding areas.		
Kurunegala	Narammala Divisional Secretariat Division(s) (DSD) and surrounding areas.		
Matale	Ukuwela and Rattota Divisional Secretariat Division(s) (DSD) and surrounding areas.		
Monaragala	Badalkumbura and Bibila Divisional Secretariat Division(s) (DSD) and surrounding areas.		
Nuwara Eliya	Kothmale Divisional Secretariat Division(s) (DSD) and surrounding areas.		
Note: ↑shifted one level up, ↑↑shifted two levels up, ↓shifted one level down, ↓↓shifted two levels down. *newly added with the last update Special Note: These warning levels are issued based on the cumulative rainfall received to respective areas and given weather forecast by meteorological department of Sri Lanka
