Landslide Early Warning  
நாஸ்யத்ரி பித்ரிநெ பேர அநதூர் அநதீ  
மண்சரிவு முன்னெச்சரிக்கை

Message ID : LEWM-27-11-2024-1600-12  
Update : 12 th update  
Validity Period : From 16:00 hrs on 27.11.2024 To 16:00 hrs on 28.11.2024

# Automated Landslide Early Warning Map

National Building Research Organisation, Sri Lanka

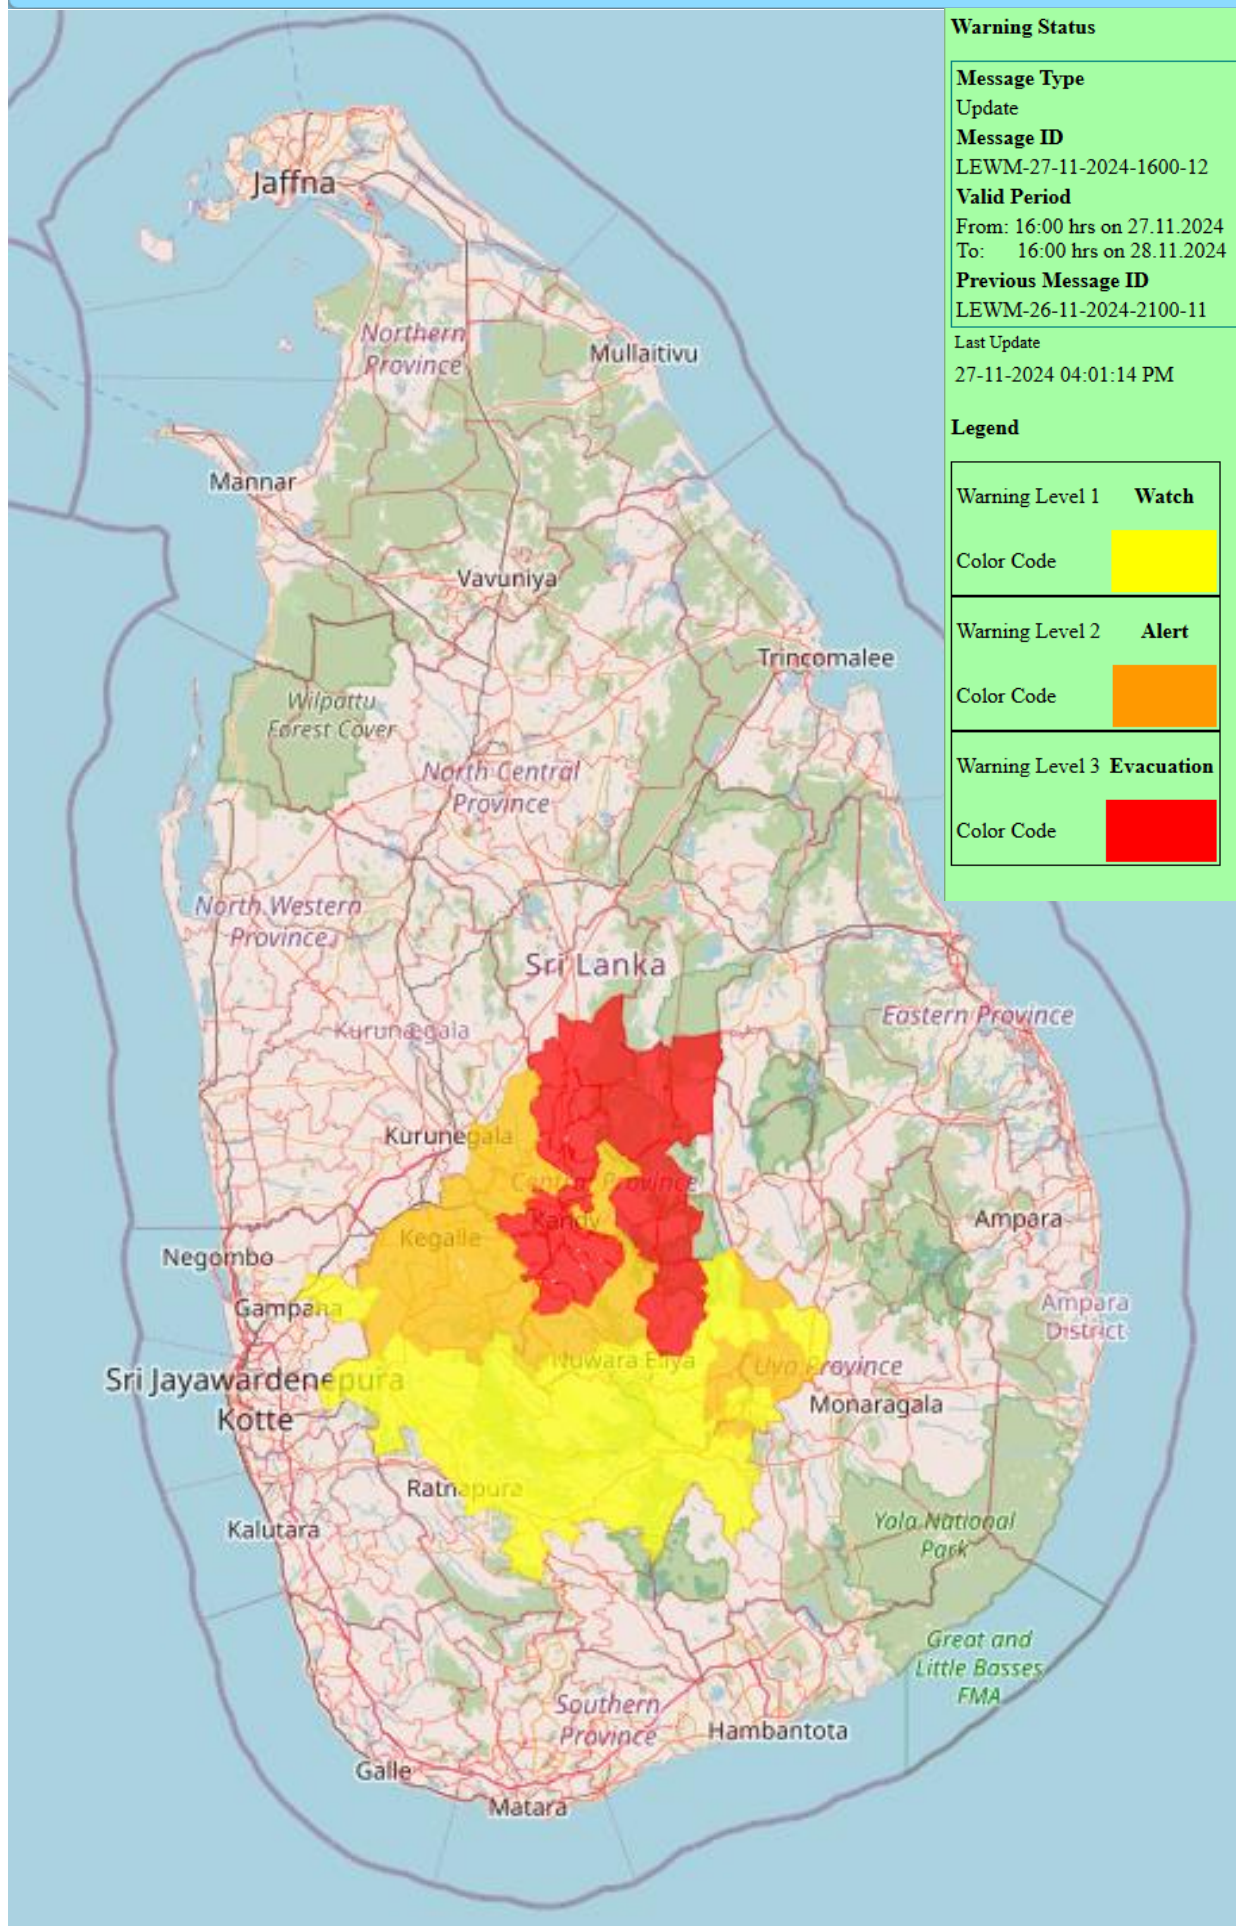
## Warning Status

## Legend

Warning Level 1 **Watch**

Warning Level 2 **Alert**

Warning Level 3 **Evacuation**
