[ACTA DE REUNIÓN O COMITÉ N° 1]					
Hora: 2:30 p.m.	Fecha: Abril 5 de 2018				
Lugar:	Alcaldía Municipal de san Bernardo del Viento				
Dependencia que Convoca:	Grupo de Infraestructura Inmobiliaria – Regional ICBF Córdoba				
Proceso:	Promoción y Prevención – Primera Infancia				
Objetivo:	Generar compromiso por parte del municipio San Bernardo del Viento e ICBF, frente a las adecuaciones de infraestructura del CDI San Felipe para su inauguración y puesta en funcionamiento.				
<b>Agenda:</b> <ol style="list-style-type: none"> <li>1. Socializar el estado de la infraestructura del CDI San Felipe y su ficha de inspección.</li> <li>2. Establecer responsables para adelantar los trabajos finales necesarios para la inauguración y puesta en servicio garantizando condiciones óptimas para la prestación del servicio público.</li> </ol>					
<b>Asistentes:</b> <table style="width: 100%;"> <tr> <td style="width: 50%; vertical-align: top;"> <b>ICBF Sede Nacional:</b>   Javier E. Alvarez Mendoza  Grupo de Infraestructura Inmobiliaria  Sede Nacional </td> <td style="width: 50%; vertical-align: top;"> <b>ICBF Regional Córdoba:</b>   Gladys Caraballo  Directora Regional Córdoba  Regional Córdoba

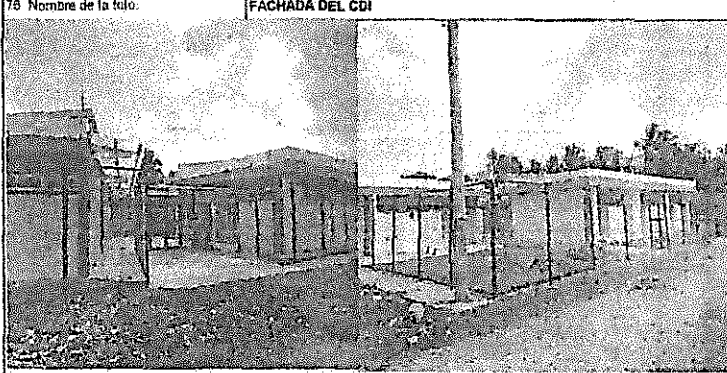
76. Nombre de la foto:	FACHADA DEL CDI	76. Nombre de la foto:	CONEXIÓN ELECTRICA

78 ESTADO	79 REGULAR	80 MALO	
81. OBSERVACIONES Y/O RECOMENDACIONES LA INFRAESTRUCTURA SE ENCUENTRA EN MUY BUEN ESTADO. EL PERSONAL DE MANTENIMIENTO POCO RECIENTEMENTE LA MALEZA EN LAS ZONAS VERDES. SE OBSERVA FALTA DE ASEO EN TODAS LAS INSTALACIONES INTERNAS Y ESTA SE PUEDE DETERIORAR DEBIDO A LAS SUCIEDAD Y EL MUGRE		81. OBSERVACIONES Y/O RECOMENDACIONES LA INSTALACION ELECTRICA DEFINITIVA DEL TRANSFORMADOR HACIA EL CDI. YA ELECTRICAR BE AVALO LA CERTIFICACION RETIE Y LE COLOCO EL MEDIDOR. EL CDI SE ENCUENTRA LEGALIZADO EN SU PARTE ELECTRICA.	
82. Dimensiones / Unidad / Área :		82. Dimensiones / Unidad / Área :

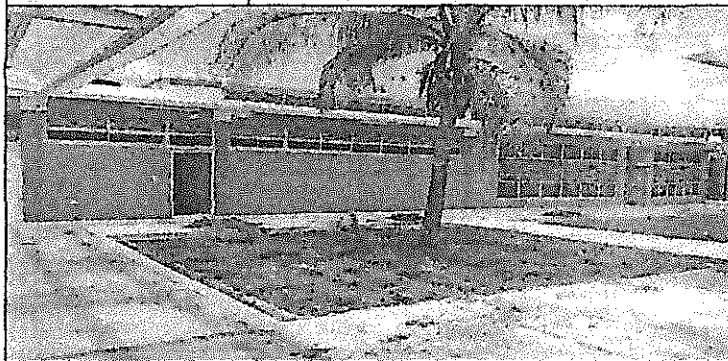
76. Nombre de la foto: <b>ZONAS VERDES</b>		76. Nombre de la foto: <b>BATERIA SANITARIA</b>

79. ESTADO	79. REGULAR	80. MALO	X
81. OBSERVACIONES Y/O RECOMENDACIONES		81. OBSERVACIONES Y/O RECOMENDACIONES	
EN ALGUNAS DE LAS ZONAS VERDES SE ENCUENTRA UNAS PALMERAS Y ESTA PUEDE SER UN FOCO DE ACCIDENTE PARA LOS NIÑOS. SE RECOMIENDA AISLAR LA ZONA O TALAR LAS PALMERAS.		DENTRO DE LAS INSTALACIONES HAY DOS ZONAS DE CIRCULACION DONDE LOS NIÑOS SE PUEDEN MOJAR, UNA DE ELLAS ES DESDE EL COMEDOR Y SALON MULTIPLE, HACIA LOS SALONES DE CLASE, Y LA OTRA ES DESDE EL EDIFICIO ADMINISTRATIVO Y SALA DE CUNA, HACIA LA BATERIA SANITARIA Y SALONES DE CLASE.
