(財) 骨髄移植推進財団 医療委員会

骨髄液バッグに輸血セットのコネクター針を接続する際に起きた  
バッグの破損について  
(フェンオール社製 ボーンマロウコレクションキット)

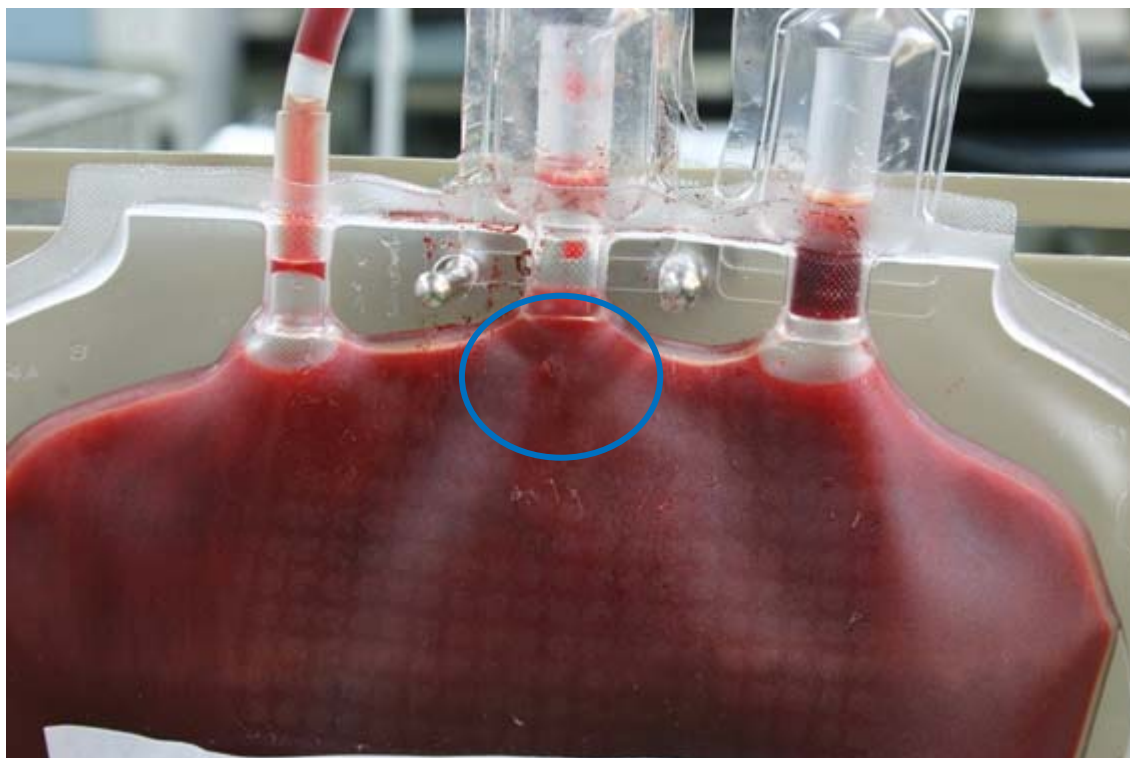
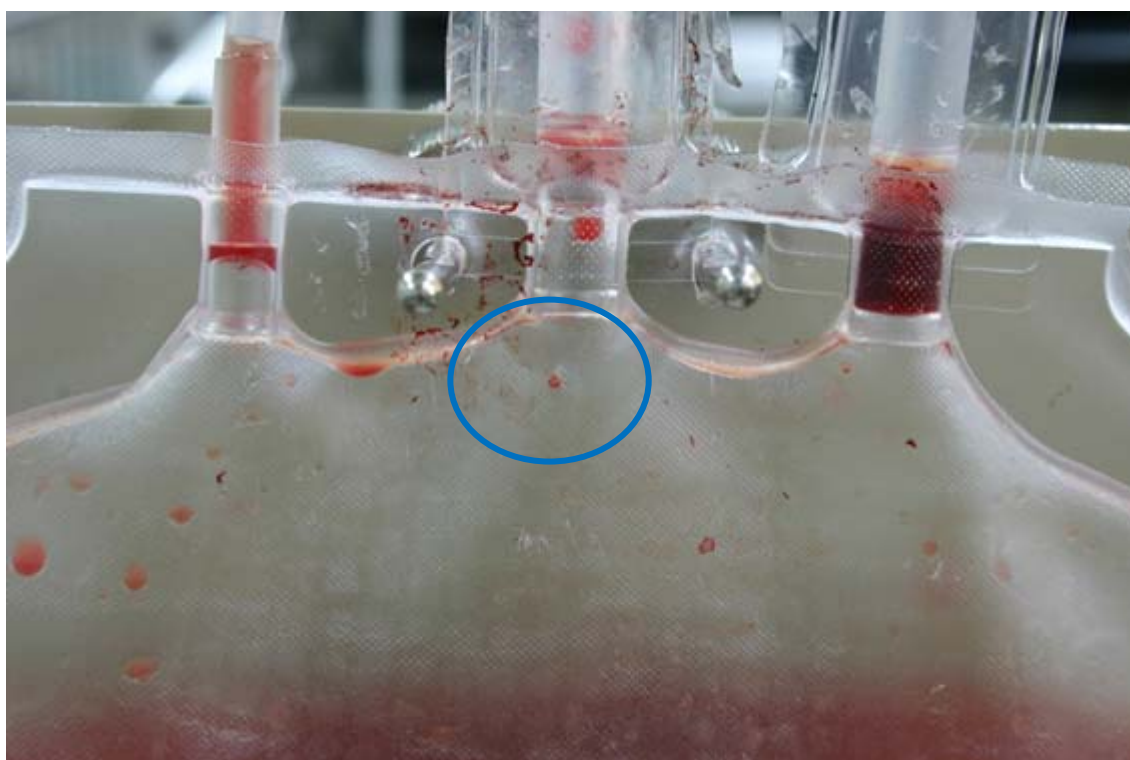
### 1. 事例：骨髓液バッグの破損について

2. 経過と対応：骨髓採取施設で採取された骨髓液を当院職員により当院まで運搬した。骨髓液は総量1271mlで、採取施設によってフェンウォール社製のボーンマロウコレクションキットの採取バッグ2つに分割されていた。バッグ①には851ml、バッグ②には420mlの骨髓液が入っていた。運搬中のトラブルはなく、当院到着後に開封した際もバッグに破損は認めなかった。患者とドナーは血液型が一致していたので、骨髓液は赤血球除去や血漿除去などの処理をせずに直接患者に輸注することになり、検査室においてバッグ①から検査用のサンプルを一部採取した後、そのまま患者の病室に運搬された。まずバッグ②の輸注から開始することになり、担当医がベッドサイドの机の上にバッグを寝かせて置き、接合部のビニールをはがして、接合部を手で保持しながら輸血セットのプラスチック穿刺針をバッグ②の接合部に刺入したところ、穿刺針の先端が、接合部を越えた部分でバッグの内部から外部の方向に刺さり小さな穴があきバッグが破損した。この時点で担当医グループによって対応が検討され、バッグ②は既に細菌等で汚染された可能性があること、バッグ①のみで、トータルの細胞数は $21.03 \times 10^9$ 個、患者体重あたり $3.45 \times 10^8$ 個、CD34陽性細胞数は患者体重あたり $3.38 \times 10^6$ 個と同種骨髓移植に十分量の細胞数があったことから、バッグ②の骨髓液は使用せず、バッグ①の骨髓液のみを患者に輸注する方針とした。その後バッグ①については問題なく輸注が終了した。患者と家族には経過と対応を説明してご理解いただいた。

3. 考えられる原因：輸血セットの穿刺針を骨髓バッグに刺入する際に、先端がバッグを破損する事例は、日本骨髓バンクからも既に報告されていて、注意喚起がなされており、十分予想されたインシデントであったが、今回の事例は、穿刺針を刺入する際にその知識と注意が不十分であったために起きたと考えられる。

4. 対策：穿刺針をバッグに刺入する際に、穿刺針が内側からバッグを破損する可能性を十分留意して慎重に穿刺するように院内に周知徹底した。また、フェンウォール社製のボーンマロウコレクションキットのバッグに、穿刺針が内側からバッグを破損しないような改良がなされることを希望する。
