2013年8月23日

(公財) 骨髄移植推進財団
医療委員会

血液成分分離装置用回路BMPセットから骨髄液が漏出した事例について（第一報）

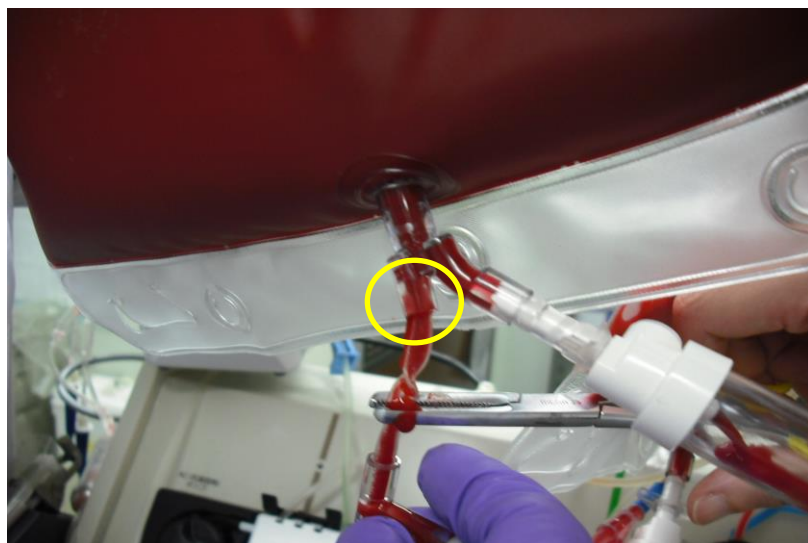
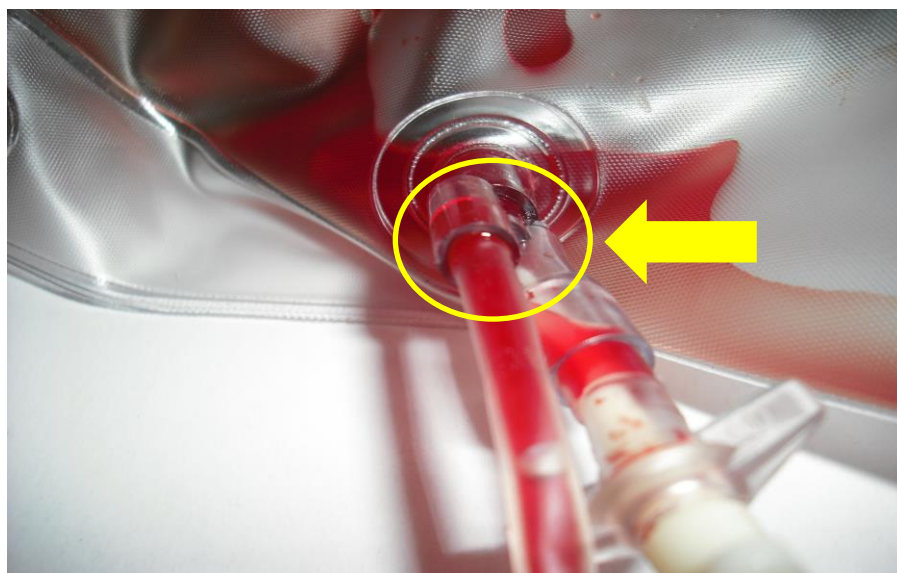
2013年7月、採取施設にて骨髓採取施行後、当院へ運搬しました。B型のドナーからO型の患者への major mismatch に対して赤血球除去の処理を開始しました。その際、①血液成分分離装置用回路BMP セット (カタログNo REF : 70630) を使用、キットの一部から骨髓液の漏出を認めました。このため、骨髓液5ml程度の漏出および汚染が生じています。これに対し、速やかに回路内の単核球の回収を行うとともに、別回路へ骨髓液を移行しました。その後、回収した骨髓液に対し赤血球除去を行っています。また、また、骨髓液の漏出を認めたキットについても行ってはいたのですが、別回路についてもACD液を満たした際にキットからの液の漏出がないことを確認しています。
