Audit technique – Poste de relèvement

Poste de relèvement

De la rue André Morel (Noailles)

11 février 2020

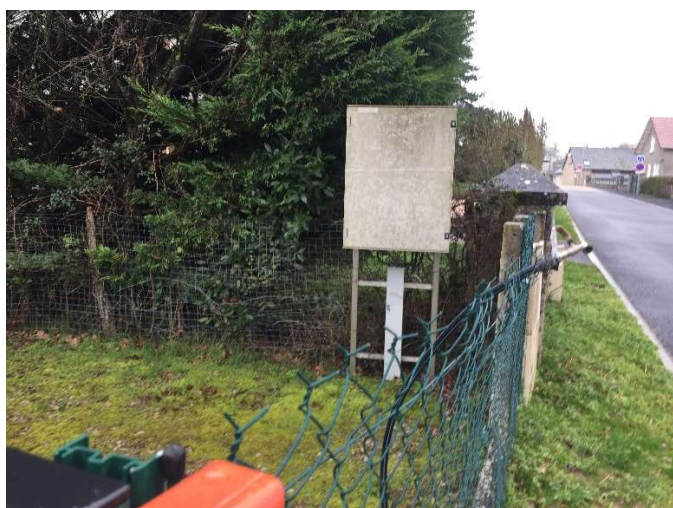
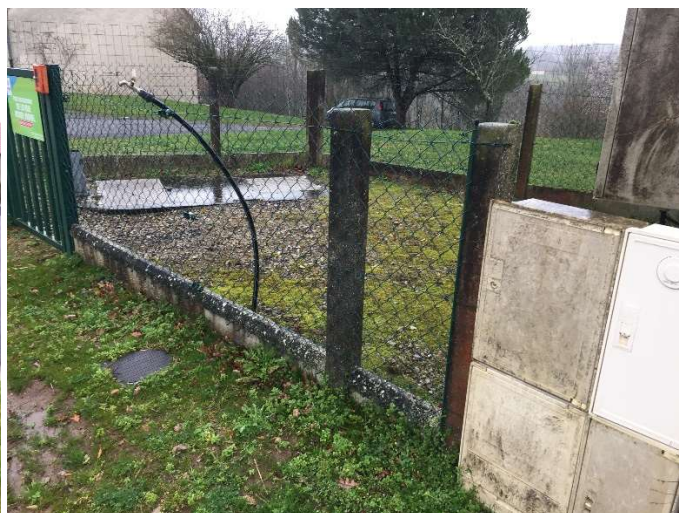
PR de la rue André Morel : route d'accès, clôture et portail

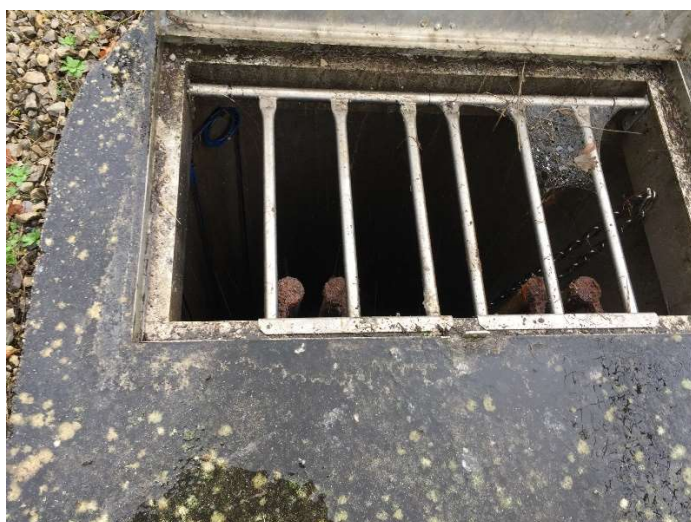
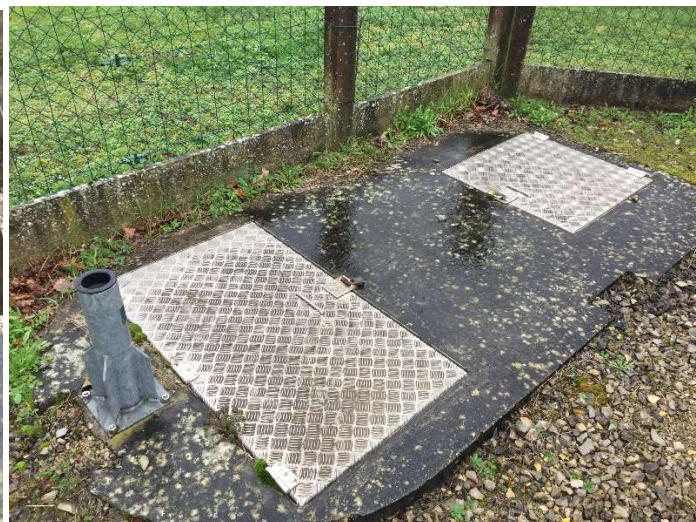
En béton avec plaques en aluminium de capotage sur la cuve de relevage et la chambre de vannes fermées par un cadenas. Le PR est équipé de barres anti-chute.

Sans difficulté le PR est très accessible.
Le PR est équipé de barres anti-chute

PR de la rue André Morel : barres anti-chute, plaques en aluminium de capotage du PR et de la chambre de vannes fermées par un cadenas et pied de potence

- Le nombre de poires de niveau (3),
- Le nombre de vannes (2) et de clapets (2) de la chambre de vannes déportée,
- Le barreaudage anti-chute.

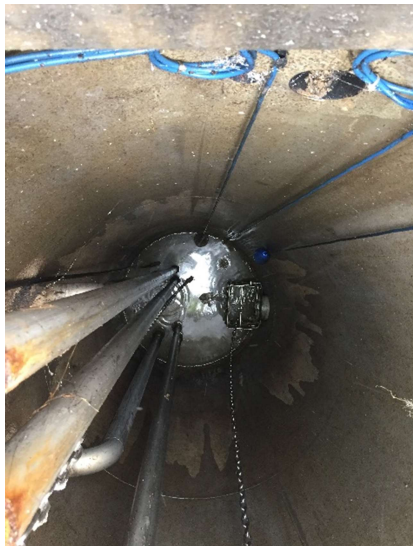
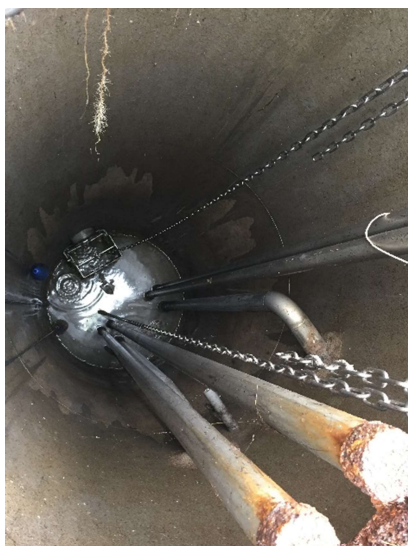
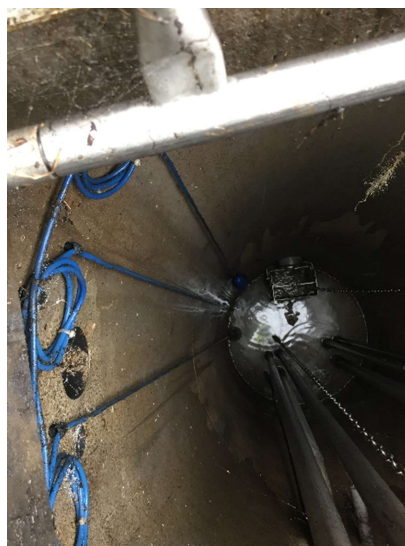
Oui, panier dégrilleur en inox

Poires de niveau (3).

PR de la rue André Morel : panier dégrilleur, barres de guidage et chaînes de relevage, poires de niveau (3)

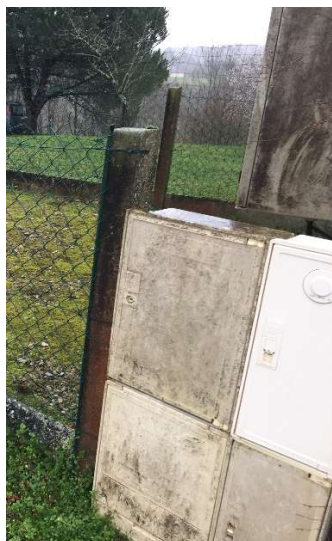
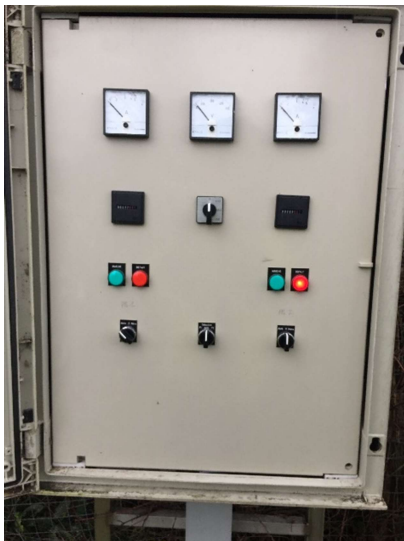
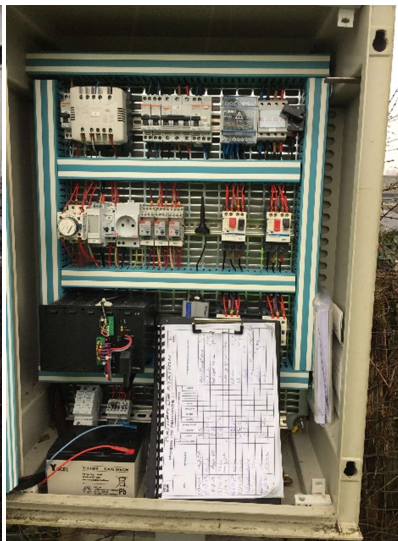
Oui, SOFREL S50

PR de la rue André Morel : coffret EDF, armoire électrique, télésurveillance SOFREL S50 et sa batterie, schéma électrique et cahier de relève,
PR de la rue André Morel - Noailles

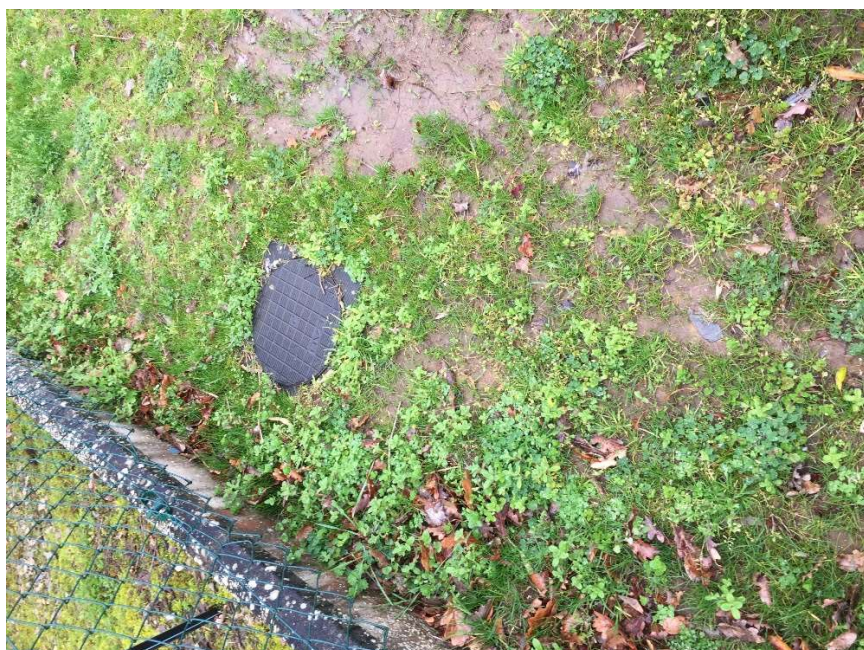
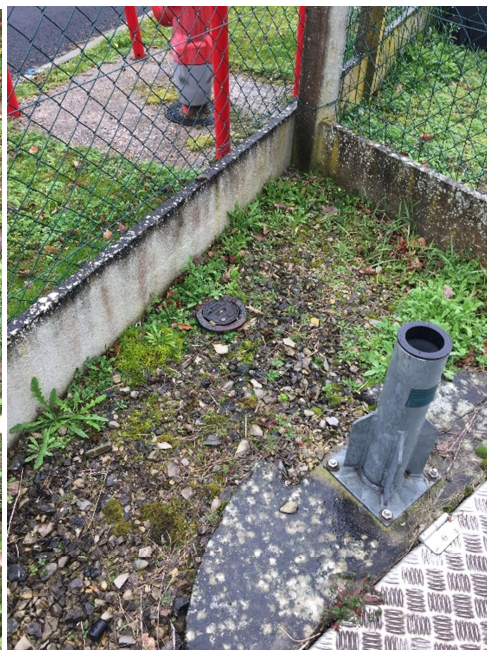
Oui avec compteur

PR de la rue André Morel : arrivée d'eau potable et compteur – Pied de potance
