Audit technique – Poste de relèvement

Poste de relèvement

Du Hameau des Gîtes (Commune de Ste Féreole)

4 décembre 2019

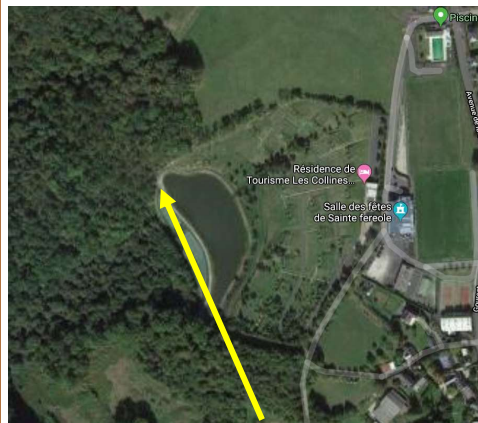
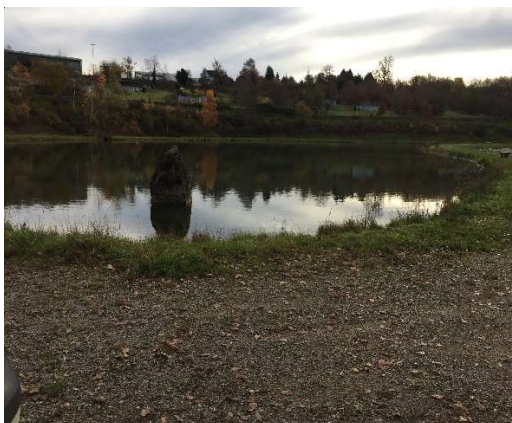
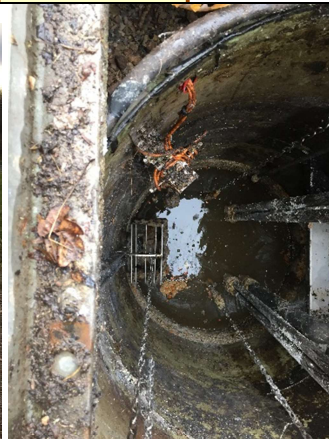
PR du Hameau des Gîtes à proximité du plan d'eau

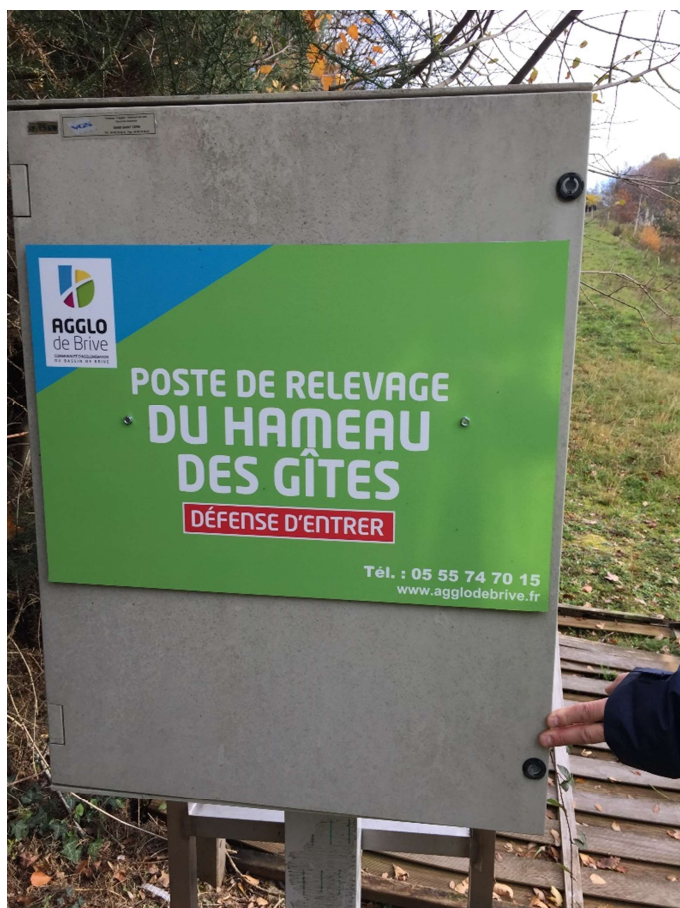
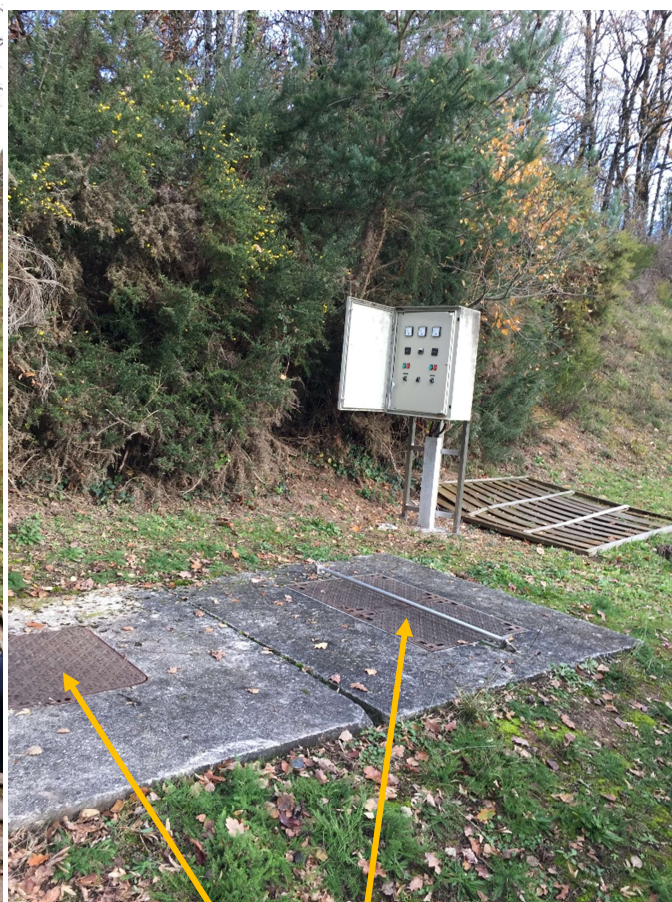
En béton avec plaque en béton avec capot en fonte sur la cuve de relevage et la chambre de vannes fermées par un cadenas. Le PR n'est pas équipé de barres anti-chute.

PR du Hameau des Gîtes : capotage en fonte de la chambre de vannes et du PR.

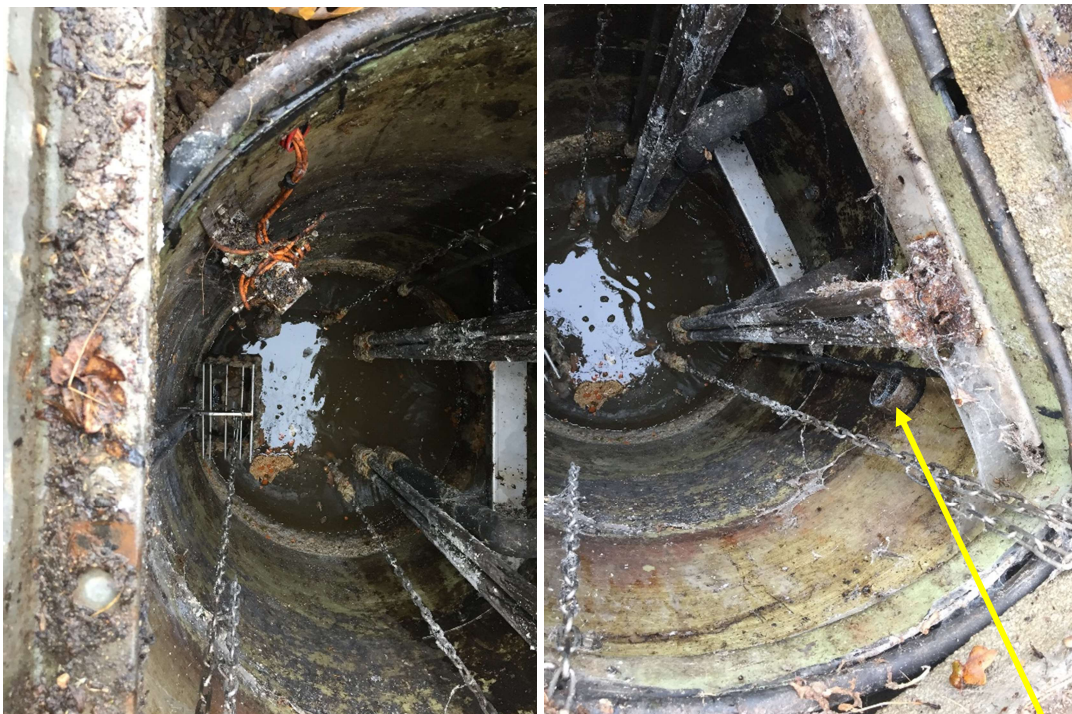
Etat général apparent moyen, le PR collecte des effluents très gras.

PR du Hameau des Gîtes : panier dégrilleur, barres de guidage et chaînes de relevage, poires de niveau (3) et trop-plein

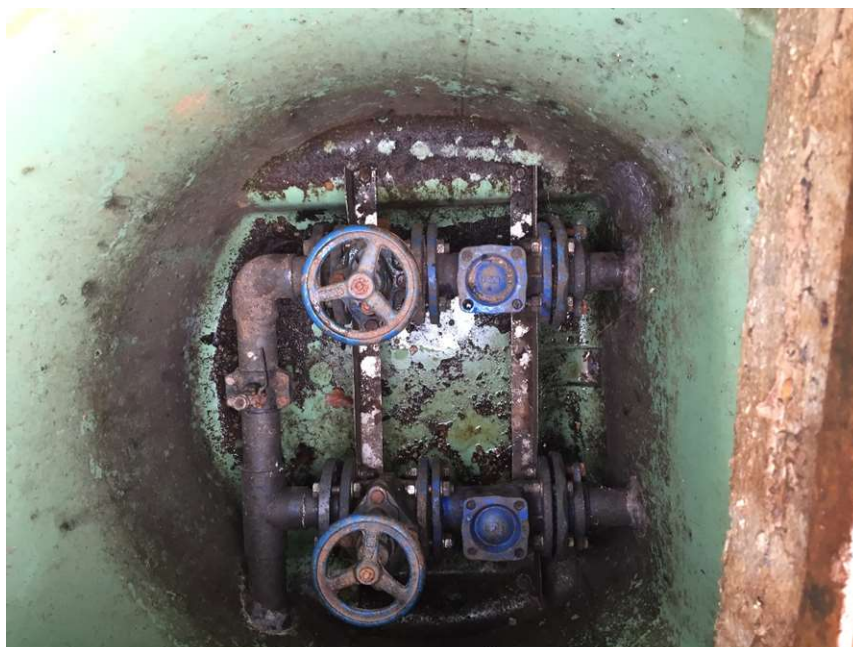
Clapet (2) et vanne (2) dans la chambre de vannes située à l'extérieur du poste et fermée par un capot en fonte.

PR du Hameau des Gîtes : Chambre de vannes avec vannes (2) et clapets (2)

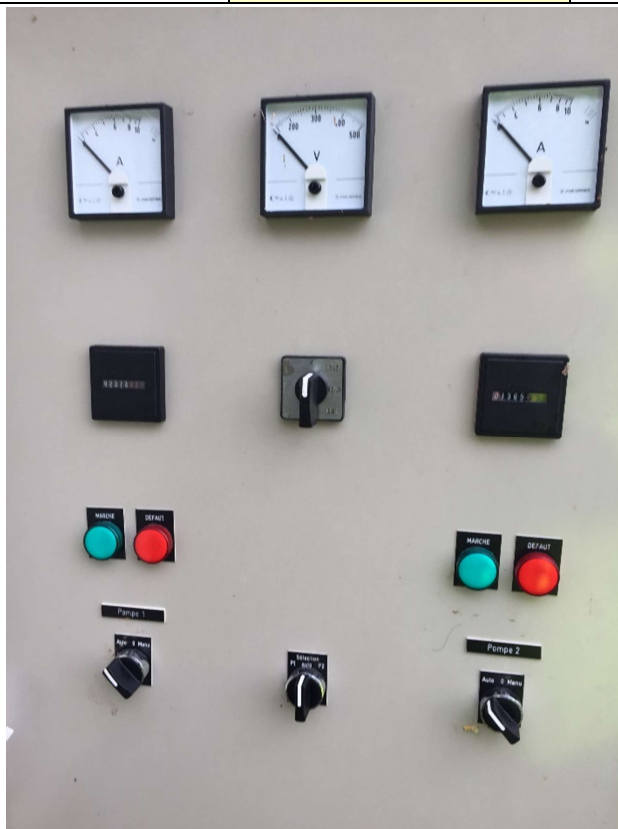
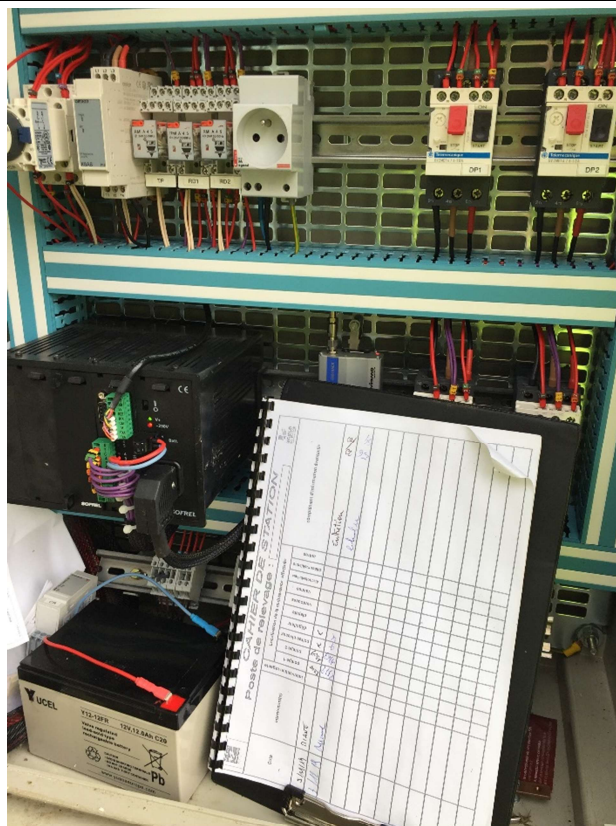
Oui, SOFREL S50 et batterie télésurveillance

PR du Hameau des Gîtes : armoire électrique, télésurveillance SOFREL S50, schéma électrique et cahier de relève, et batterie télésurveillance
