## Audit technique – Poste de relèvement

Poste de relèvement	De la Croix de Louradour (Commune de Ste Féréole)
Date visite	4 décembre 2019
Contrôle établi par	BEEE – Henri MILLET
En présence de	CABB : Mr Rémy DELFOUR (0616244227)

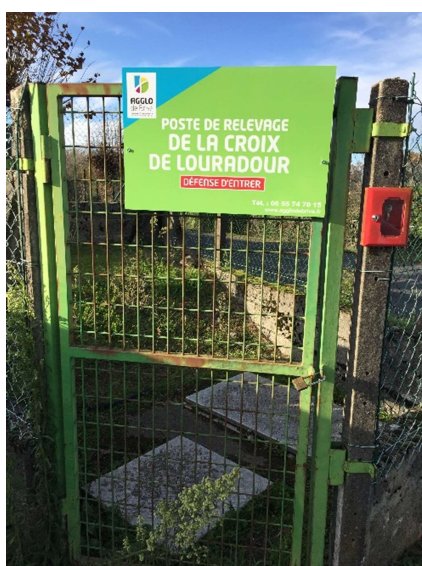
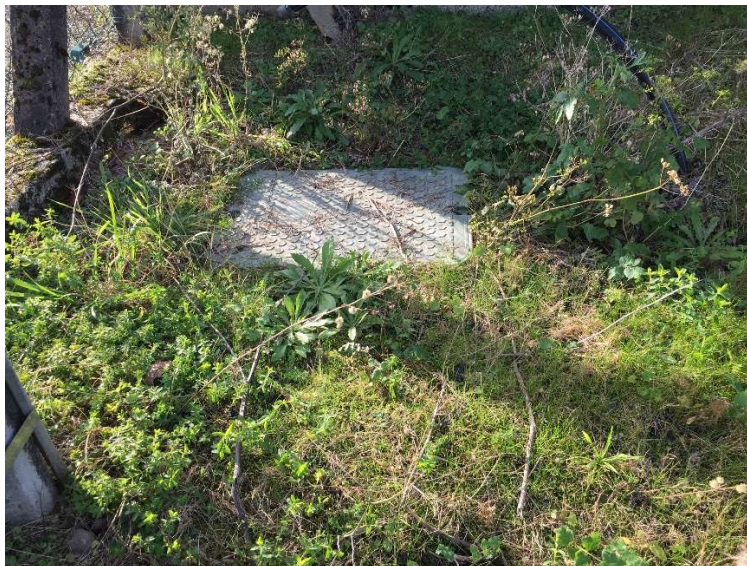
PR de la Croix de Louradour : plaques du PR et du compteur d'eau.

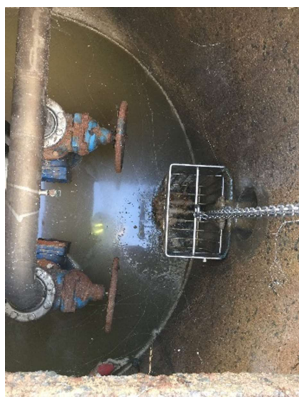
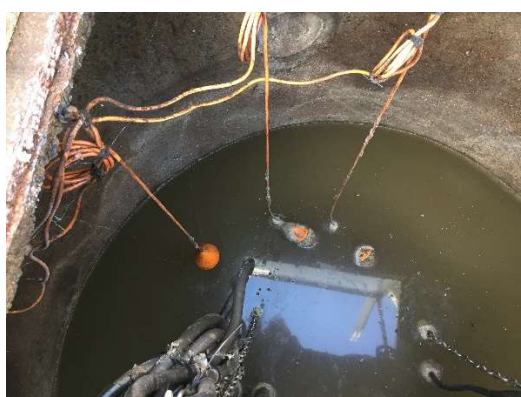
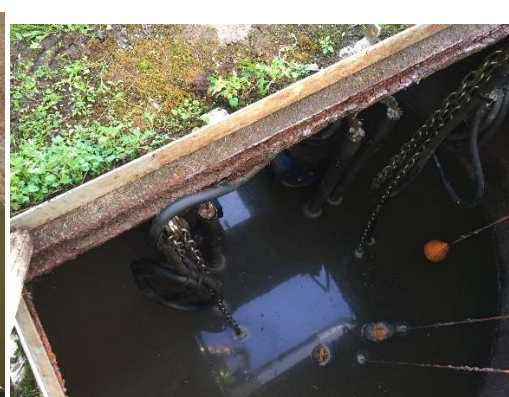
PR de la Croix de Louradour : panier dégrilleur, poires de niveau (3, barres de guidage et chaînes de relevage,)

Equipement	Conforme aux attentes
Conclusions		
<p>Le PR de la Croix de Louradour est en bon état apparent.</p> <p>Le poste serait cependant à sécuriser par la mise en place d'un barreaudage anti-chute.</p> <p>Pas d'écart avec l'inventaire des équipements « assainissement » transmis.</p>

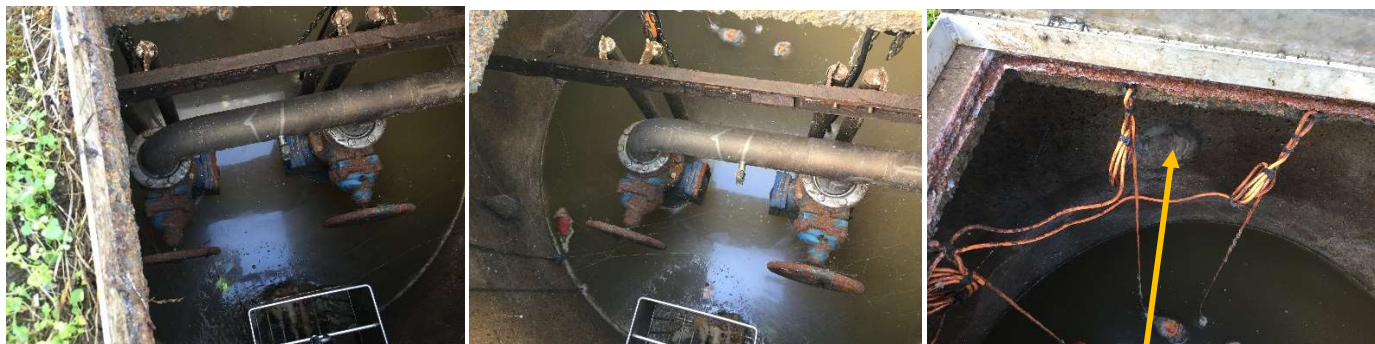
PR de la Croix de Louradour : vannes (2) et clapets (2) sur les tuyauteries de refoulement et trop-plein

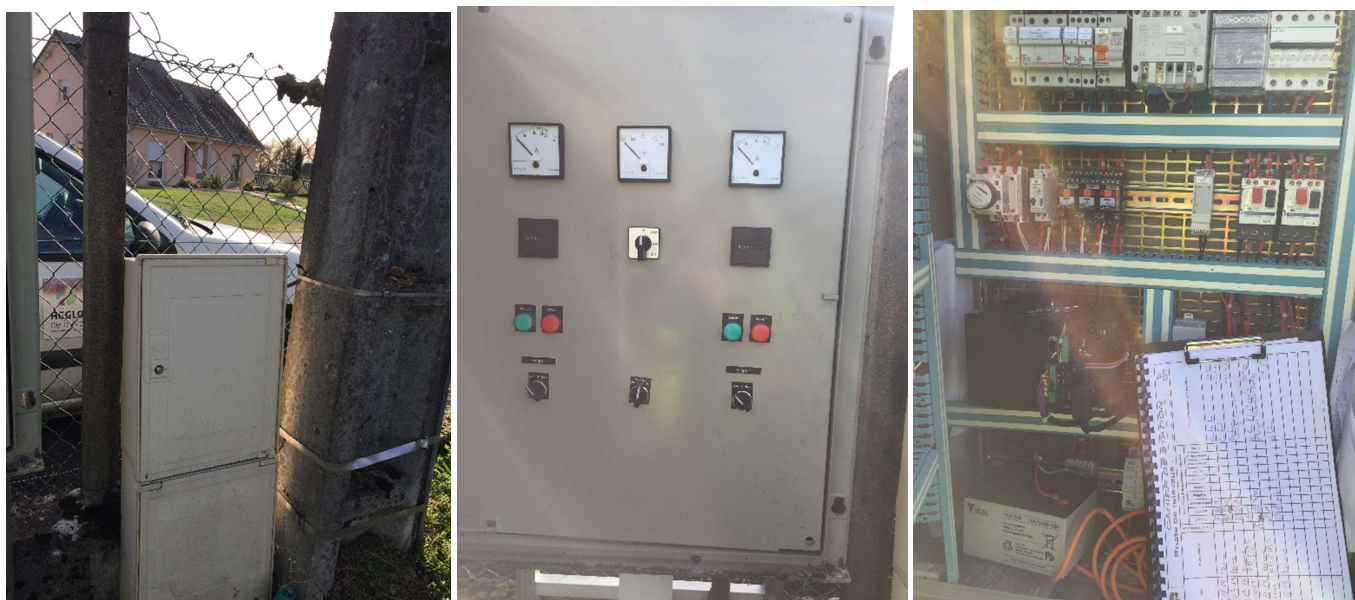
PR de la Croix de Louradour : coffret EDF, armoire électrique, télésurveillance SOFREL S50, batterie télésurveillance, schéma électrique et cahier de relève
