## Audit technique – Poste de relèvement

| <b>Poste de relèvement</b> | <b>De Chazat (Commune de St Cernin de Larche)</b> |
| Date visite | 2 décembre 2019 |

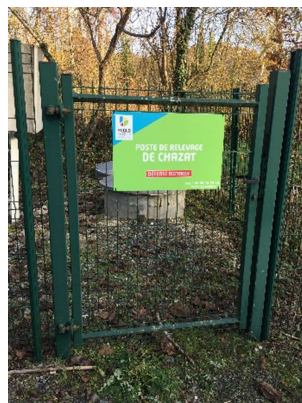
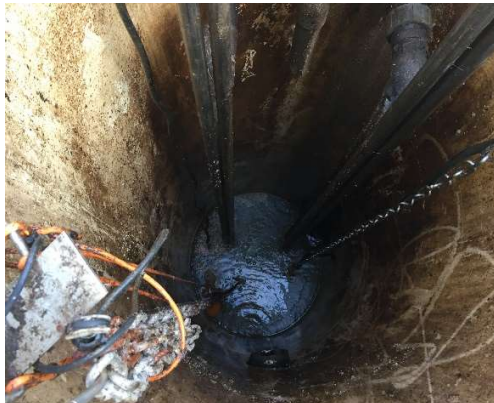
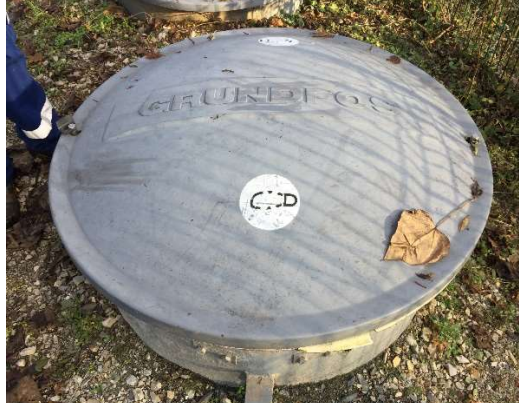
| Situation | Localisation | Poste de relevage situé en bordure d'une route carrossable en tout temps.<br><u>Coordonnées GPS :</u> | | | | | |
| Technique | Facilité d'accès | Oui sur le domaine public avec clôture et portillon fermé à clé. | | | | | |
| | Nature de la cuve | En béton avec capotage en polyéthylène.<br>Pas de barre anti-chute | | | | | |
| | Chambre à vannes | Clapets (2) et vannes (2) dans une chambre déportée, capotée et extérieure au poste. | | | | | |

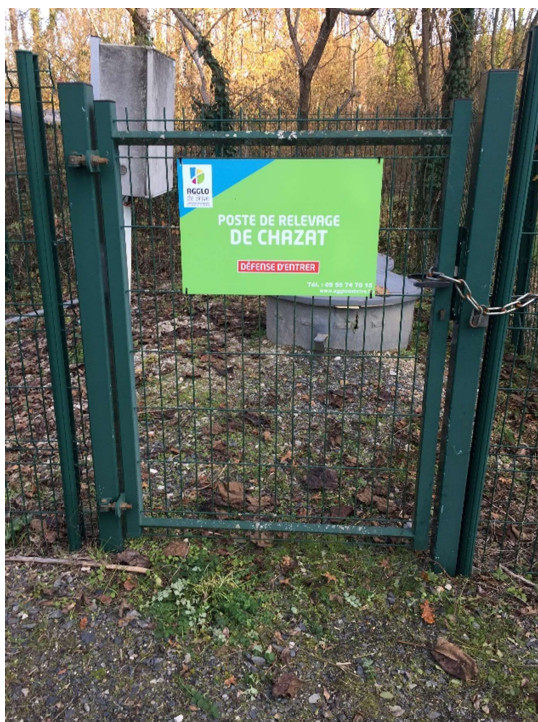
PR du Chazat : capotage du PR et de la chambre à vannes déportée

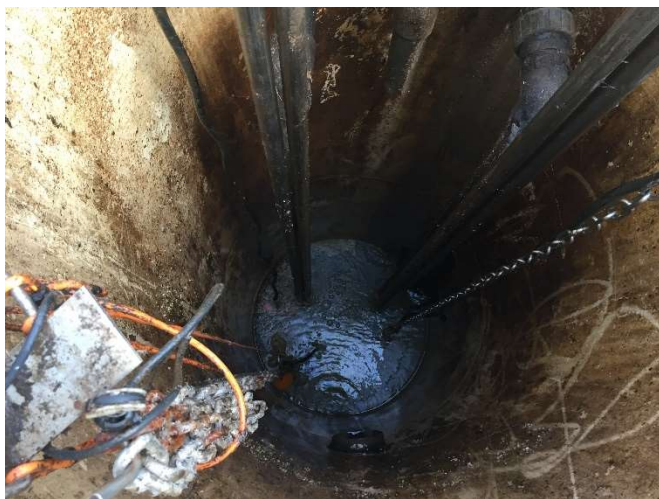
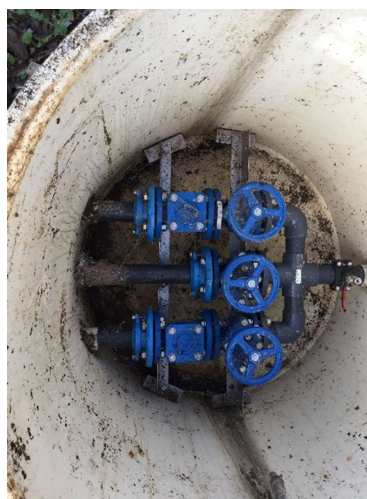
| | Accès aux ouvrages | Sans difficulté le poste est très accessible et de plain-pied.<br>Il n'y a pas de barre anti-chute | | | | | |

PR du Chazat : trop-plein, poires de niveau, barre de guidage et chaînes de relevage, et chambre de vannes(3)et clapets(2) déportée

Bon état général du poste qui pourrait être sécurisé par la mise en place d'un barreaudage anti-chute.

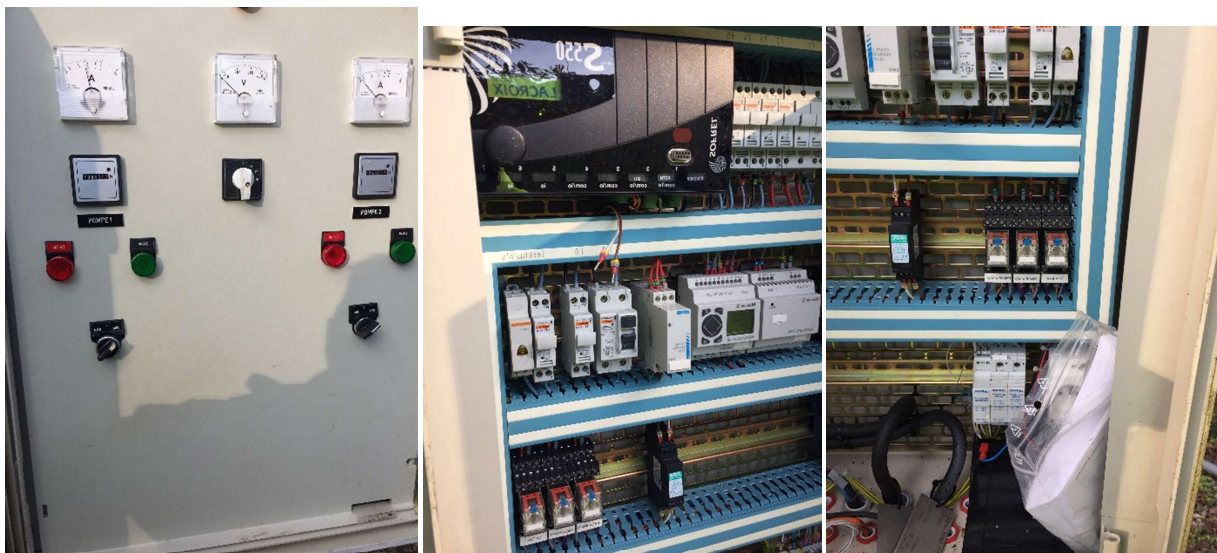
| Sécurité | Armoire électrique | Bon état | | | | | |
| | Télésurveillance | SOFREL S550.<br>A noter que la sonde piézo n'est plus raccordée au SOFREL (plus de carte) | | | | | |

PR du Chazat: armoire de commande, télésurveillance SOFREL S530, batterie télésurveillance et schéma électrique

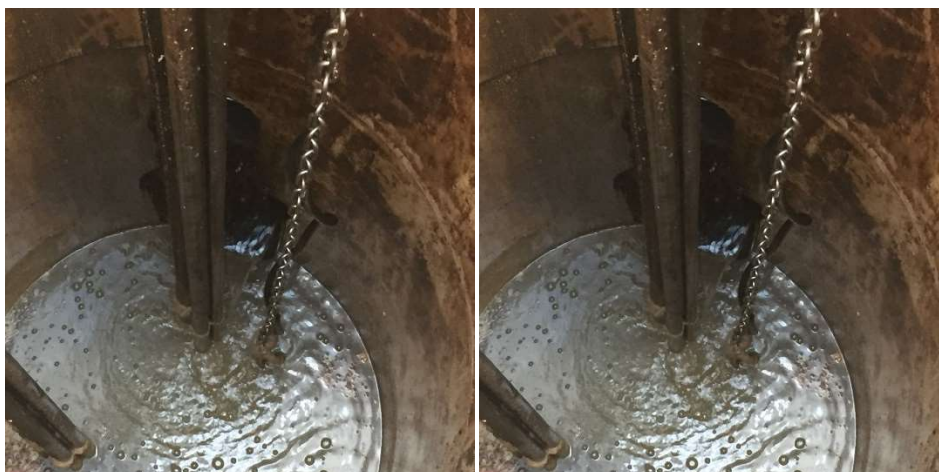
Le poste reçoit beaucoup d'eaux grasses ce qui entraîne des nettoyages du poste plus fréquents.

PR du Chazat: arrivée eaux « grasses »
