Audit technique – Poste de relèvement

Poste de relèvement	De l'Atelier Municipal (St Robert)
Date visite	13 février 2020
Contrôle établi par	BEEE – Henri MILLET
En présence de	CABB : Mr Guy BUISSON (06 16 24 03 52)

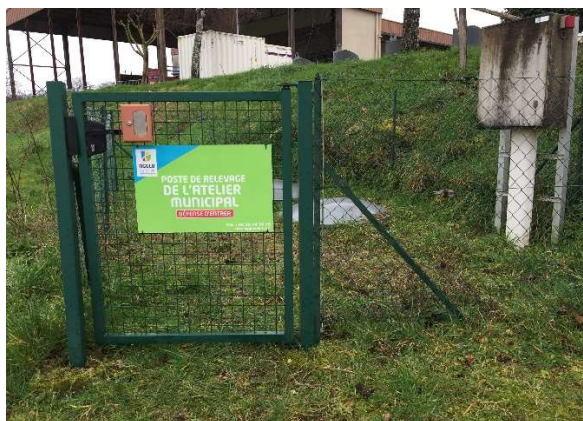
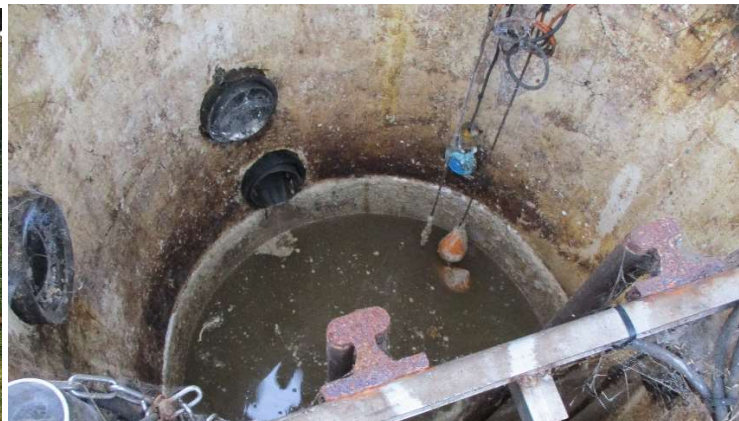
Situation	Localisation	Poste de relevage est situé le long du cimetière, en bordure d'une route carrossable en tout temps. Coordonnées GPS :							
		Désignation	Commune	GPS		Lambert 93 X	Lambert 93 Y	Lambert II étendue X	Lambert II étendue Y
		PR de l'Atelier Municipal	St Robert	45°15'30" N	1°17'34" E	566103	6463557	518055	2029191
	Facilité d'accès	Oui sur le domaine public, avec clôture et portillon fermé à clé.							
	Zone inondable	Non							
	Présence d'un bâtiment	Non							
Technique	Nature de la cuve	En polyester avec capotage en polyester sur la cuve de relevage et la chambre de vannes fermées par un cadenas. Le PR n'est pas équipé de barres anti-chute.							
	Dégrillage	Non							
	Pompage	1+1 - Marque : Grundfos							
	Variation de fréquence	Non							
	Mesure de niveau	Poires de niveau (3).							
	Ballon anti bélier	Sans objet							
	Mesure de débit	Sans objet							
	Temps fonctionnement	Horo-compteur sur chacune des pompes

Chambre à vannes	Clapet (2) et vanne (3) dans la chambre de vannes située à l'extérieur du poste et fermée par un capot en polyester fermé par un cadenas.							
	Désodorisation /ventilation	Sans objet							
	Traitement H2S	Sans objet							
	Isolément du poste	Sans objet							
	Présence d'un trop plein	Oui et rejet au fossé							
	Equipement du trop plein	Sans objet							
Installation de commandes	Armoire électrique	Oui							
	Automatisme	Oui, MOELLER 400-POW							
	Télésurveillance	Non							
	Groupe électrogène	Non							
Sécurité	Clôture / Portail	Oui							
	Accès aux ouvrages	Sans difficulté le PR est très accessible. Le PR n'est pas équipé de barres anti-chute							
	Accès équipements	Sans difficulté							
	Eau potable	Oui, robinet dans la chambre à vannes							
Etat général	Génie Civil	Bon état apparent							
	Equipements	Bon état apparent							
	Serrurerie	Bon état apparent

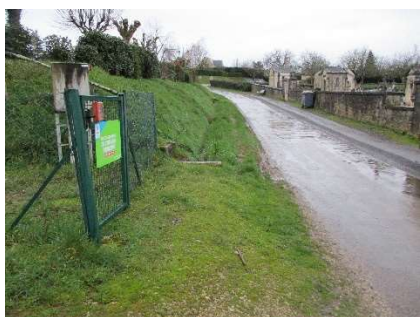
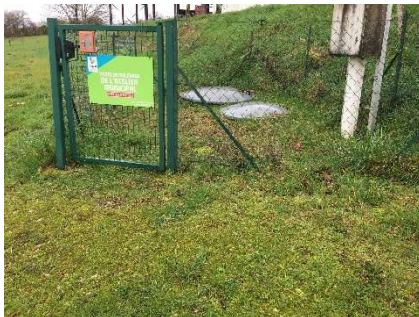
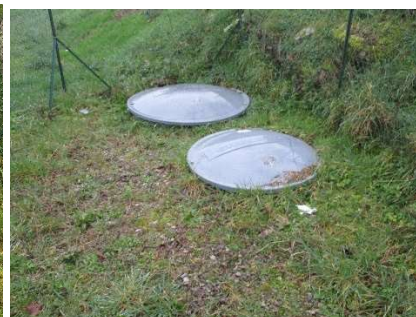
PR de l'Atelier Municipal : route d'accès, clôture et portail, plaques en polyester de capotage du PR et de la chambre de vannes

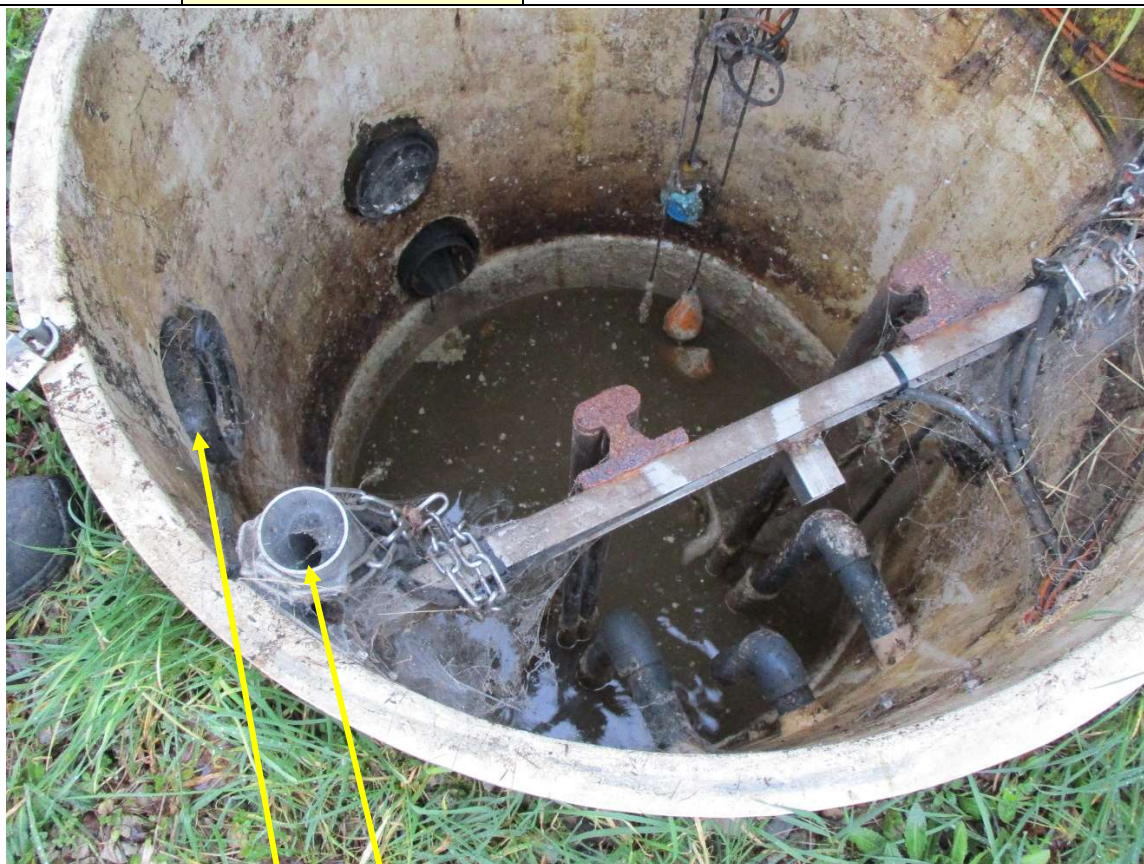
PR de l'Atelier Municipal : trop-plein et pied de potence, barres de guidage (2) et chaînes de relevage (2), poires de niveau (3)

- Le nombre de poires (3)
- Le nombre de vannes (3) et de clapets (2) de la chambre de vannes déportée,
- Le nombre de barres de guidage (2) et de chaines de relevage (2)
- Le nombre (2) et la nature des trappes (polyester),
- La présence du trop-plein,
- L'absence de barreaudage anti-chute.

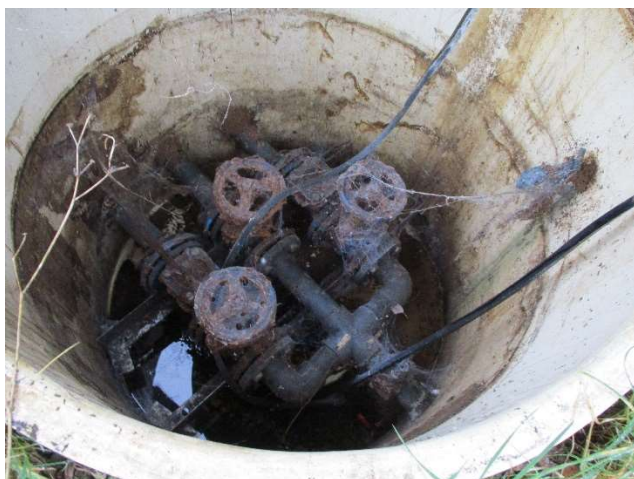
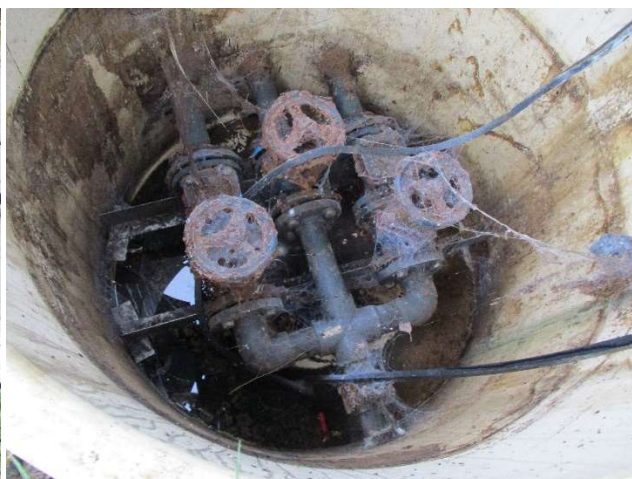
PR de l'Atelier Municipal : Chambre de vannes avec vannes (3) et clapets (2)

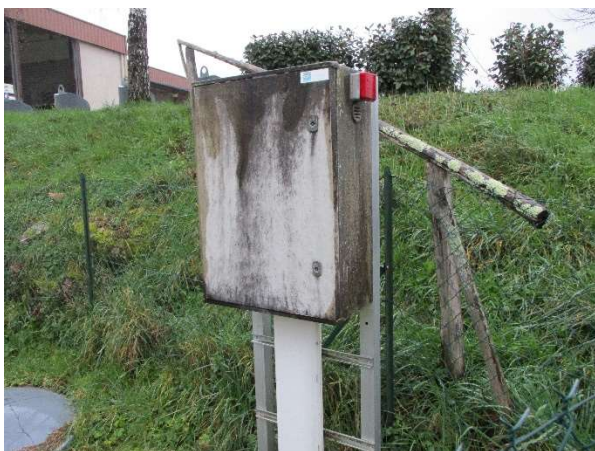
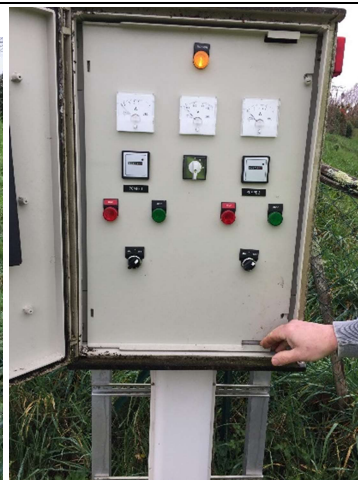
PR de l'Atelier Municipal : armoire électrique, horo-compteur des pompes

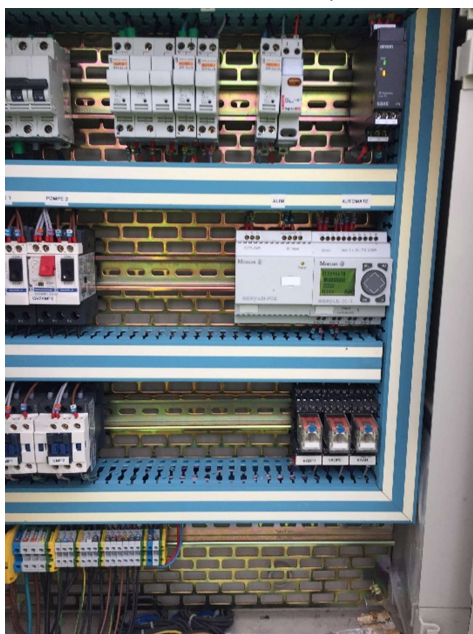
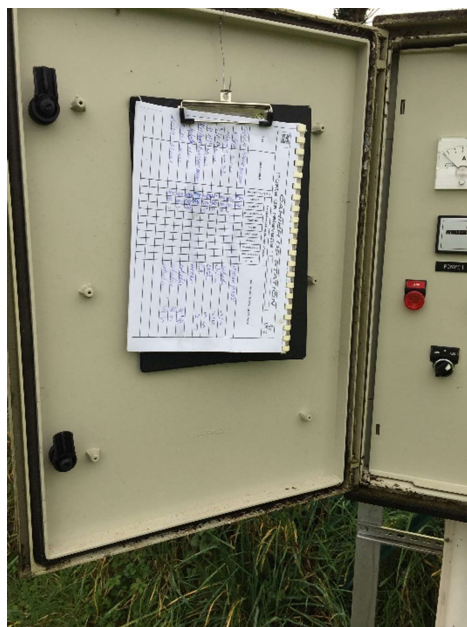
PR de l'Atelier Municipal : automate MOELLER Easy 400-POW et cahier de relève
