PANDUAN PENGECEKAN PADA ATM DAN CRM

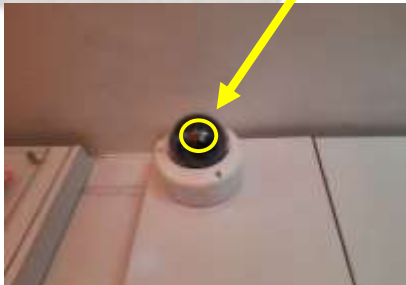
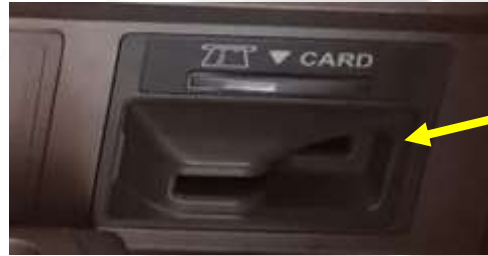
KAMERA CCTV MENYALA DENGAN DITUNJUKAN LAMPU MERAH KECIL MENYALA DIBAGIAN TENGAH CCTV SERTA LENSANYA MENGHADAP KE MESIN ATM/CRM DAN PENGGUNA ATM/CRM

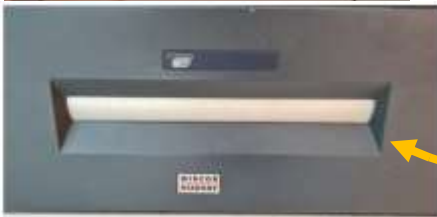
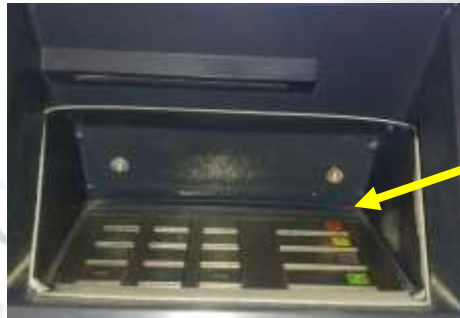
CARD READER ASLI TERTEMPEL DENGAN SEMPURNA DAN TIDAK MUDAH UNTUK DILEPAS

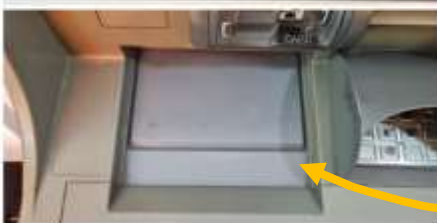
KANOPI DAN KEYPAD SESUAI STANDAR SERTA TIDAK TERDAPAT BENDA MENCURIGAKAN DI SEKITARNYA (KAMERA, KABEL, DSB)

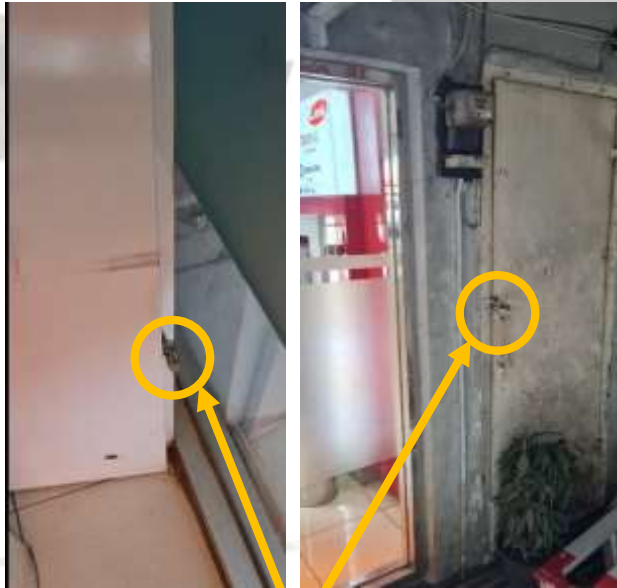
TEMPAT KELUAR UANG (EXIT SHUTTER) UNTUK ATM DAN KELUAR MASUK UANG UNTUK CRM DALAM KEADAAN TERTUTUP RAPAT DENGAN PENUTUP PADA POSISI MENJOROK KE DALAM

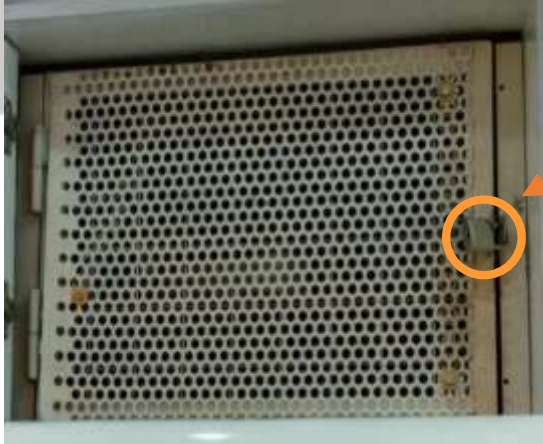
PINTU SAMPING / PINTU LAINNYA YANG MEMILIKI AKSES KE RUANG BELAKANG ATM/CRM WAJIB SELALU TERKUNCI/DIGEMBOK DENGAN RAPAT

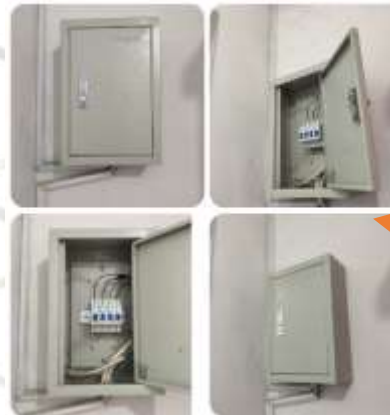
PINTU SAMPING / PINTU LAINNYA YANG MEMILIKI AKSES KE RUANG BELAKANG ATM/CRM WAJIB SELALU TERKUNCI/DIGEMBOK DENGAN RAPAT

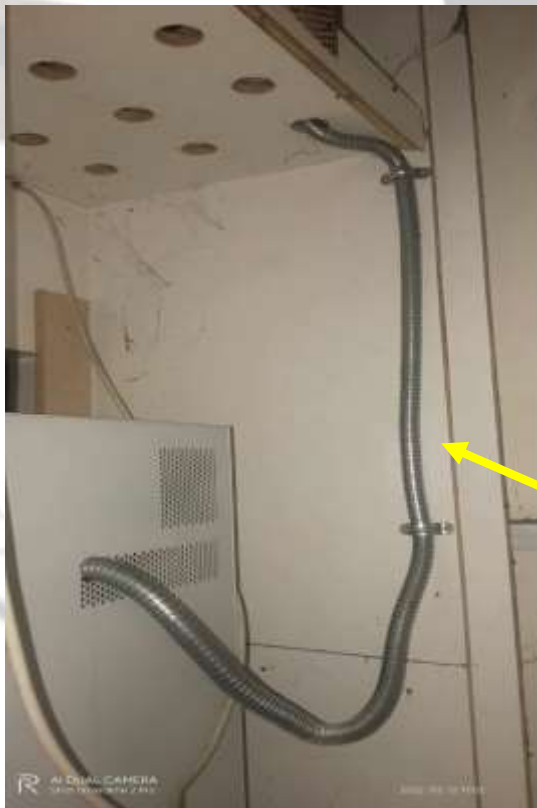
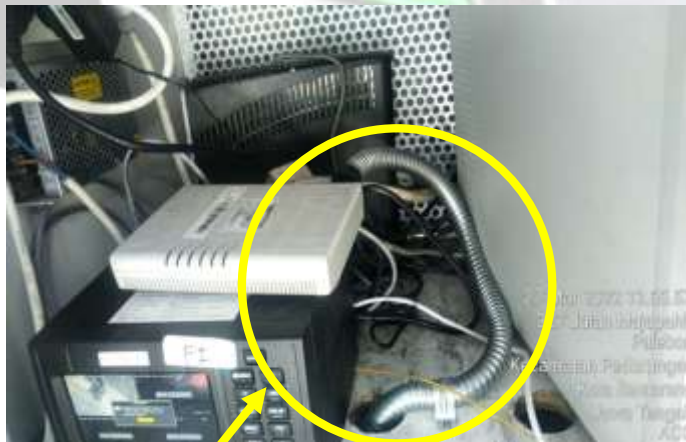
DI DALAM JALUSI BERPOLA WIREMESH (LUBANG KECIL) YANG TIDAK DAPAT DIAKSES DENGAN JARI SERTA KABEL LAN (JARINGAN KOMUNIKASI) TERBUNGKUS RAPAT ATAU DALAM KEADAAN RAPI DAN DALAM KONDISI BAIK SERTA TIDAK TERDAPAT KABEL / BENDA LAIN YANG BUKAN BAGIAN DARI PERANGKAT ATM/CRM (KABEL JARKOM PARALEL, ROUTERS, DSB)
